## 令和5年度山梨県交通事故多発地点（区間）調査の概要

## ●令和5年度事故多発地点（区間）調査箇所の一覧

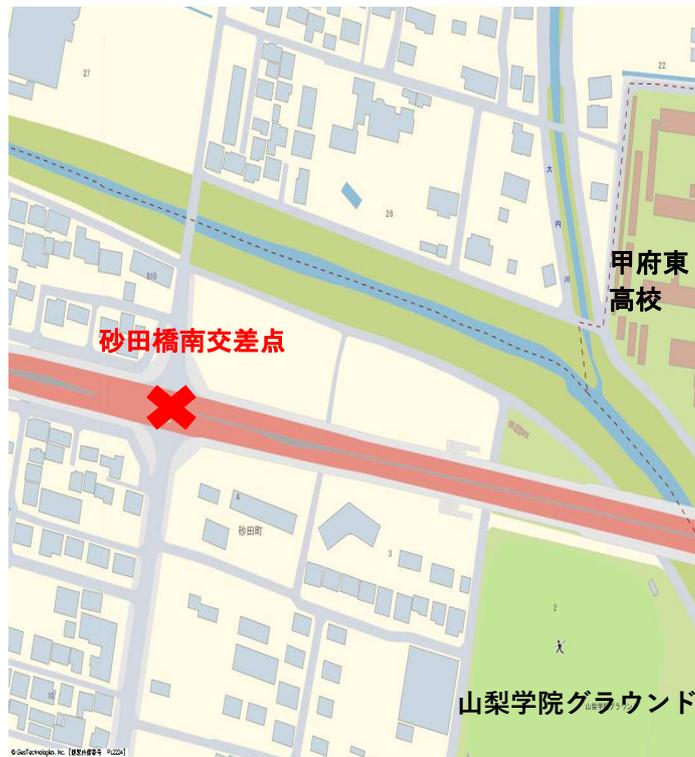
地点名	砂田橋南交差点
道路管理者	中北建設事務所、甲府市
道路形状	交差点

事故件数	5件
事故の特徴	交差点において、対向車との右直の事故等が発生しています。

- 1 国道を直進する時は、前方を確認し、対向車の動静をしっかりと確認しましょう。
- 2 国道を右折するときは、しっかりと安全を確認し、対向車がいなくなってから右折しましょう。

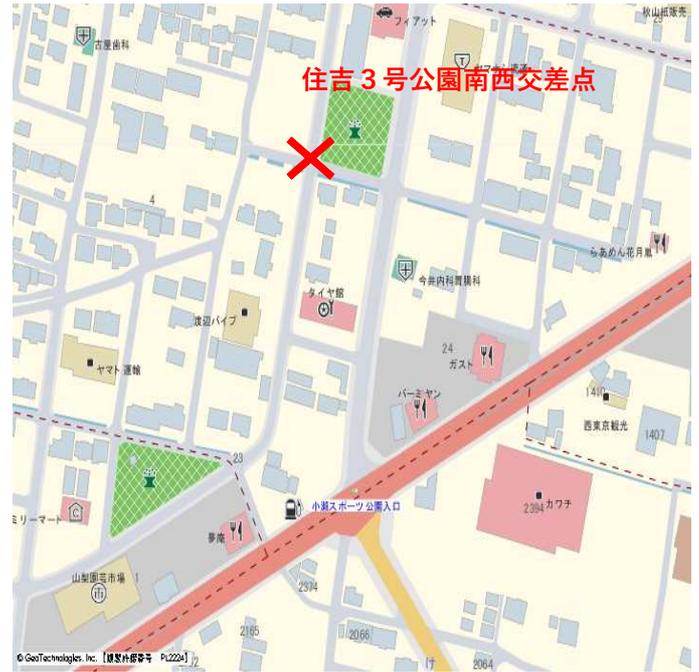
地点名	住吉3号公園南西交差点
道路管理者	甲府市
道路形状	交差点

事故件数	7件
事故の特徴	交差点において、出合頭事故が多発しています。

交差点通過時は、交差する車両の有無や動静に十分注意しましょう。

特に雨天や夜間の通行には、十分注意しましょう。

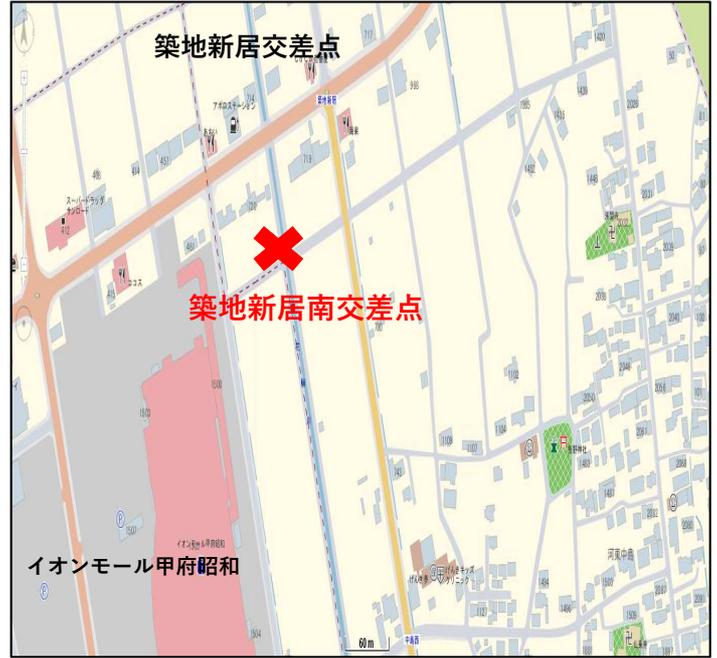
地点名	築地新居南交差点
道路管理者	昭和町
道路形状	交差点

事故件数	7件
事故の特徴	交差点において、出合頭事故が多発しています。

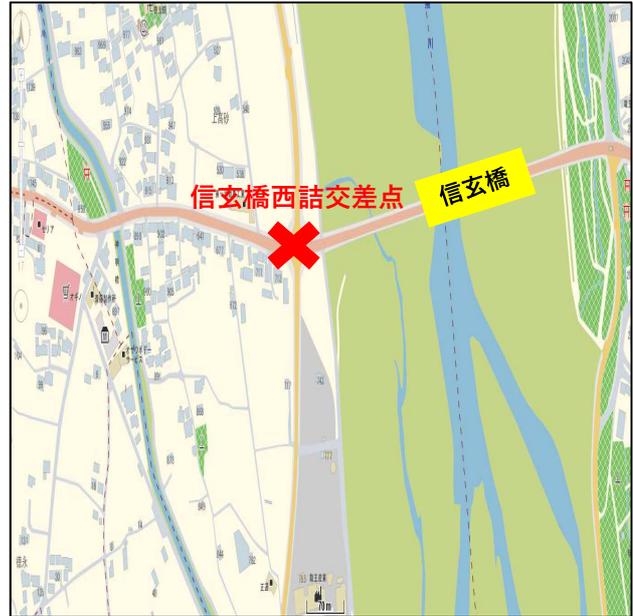
地点名	信玄橋西詰交差点交差点
道路管理者	中北建設事務所
道路形状	交差点

事故件数	6件
事故の特徴	交差点直近において、追突事故が多発しています。

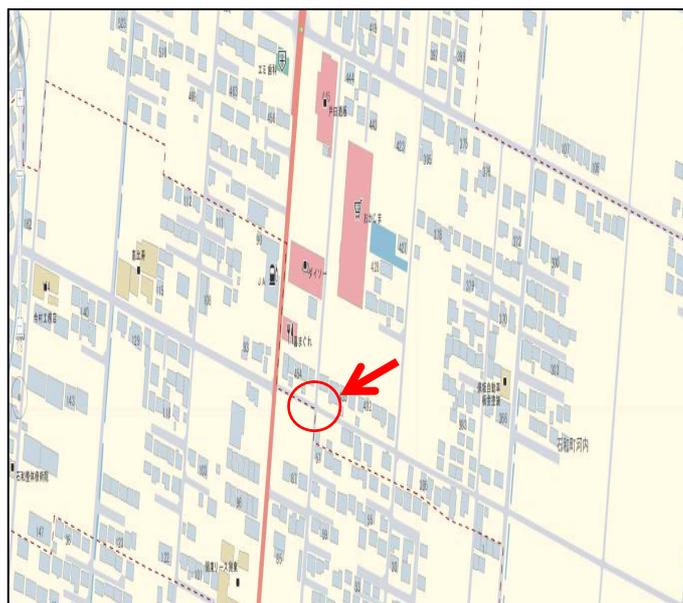
区間名	笛吹市石和町河内454番地5先十字路交差点
道路管理者	笛吹市
道路形状	交差点

事故件数	7件
事故の特徴	交差点において、出合頭事故が多発しています。

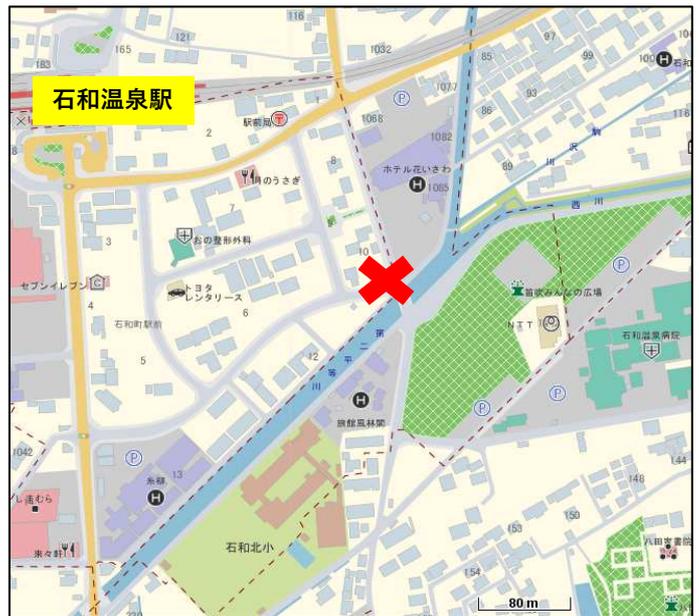
地点名	笛吹市石和町駅前10番地4 先十字路交差点
道路管理者	笛吹市
道路形状	交差点

事故件数	6件
事故の特徴	交差点において、出会い頭事故が多発しています。

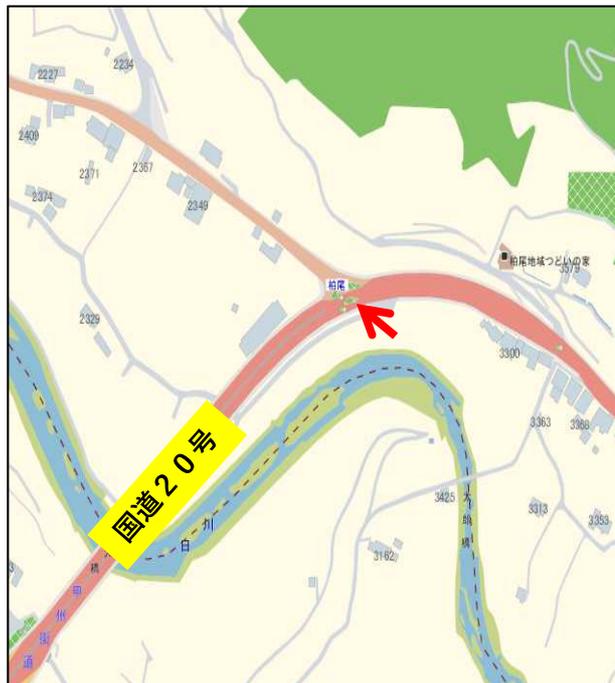
区間名	柏尾交差点
道路管理者	甲府河川国道事務所
道路形状	交差点

事故件数	15件
事故の特徴	交差点において、追突事故や右直の事故が多発しています。

- 1 変速十字路交差点ですので、前をしっかり見て運転しましょう。
- 2 勾配により対向車が見えにくくなっていますので、気持ちに余裕を持って右折しましょう。
