# 物件調査報告書

| 物件所在地 | 山梨県北杜市白州町台ヶ原 | | | | |

# 古民家等カルテ

# 物件調査報告書（2面 所在地・間取図）

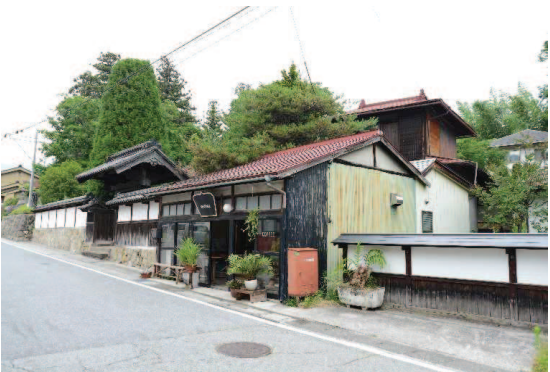
南正面 離れ・門・塀

※ 別途カフェとして貸し出し中

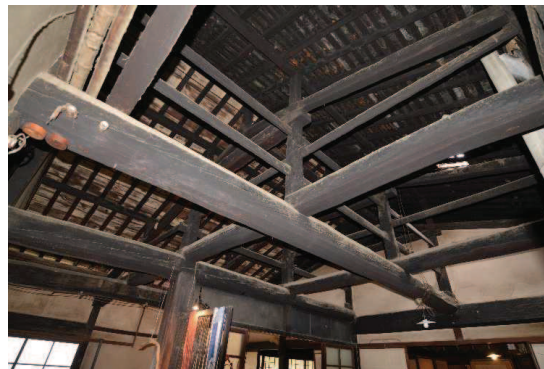
土間吹抜・化粧梁

| 古民家等物件情報 | | | |
|---|---|---|---|
| | ・ 土間中央の大黒柱と、屋根を構成する吹抜けの梁は古民家の特徴を表している | | |

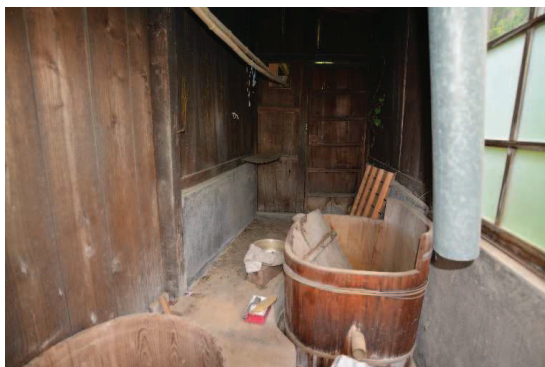
風呂場

| 古民家等物件情報 | | | |
|---|---|---|---|
| | その他 | 北側風呂場及び西側便所は使用不可能 | |
