物件調査報告書

| 物件所在地 | 山梨県北杜市高根町箕輪新町 地内 | | | | |

古民家等カルテ

| | ・昭和30年代に建てられた主屋に増築を行い、玄関が2か所ある住宅。 | | | | |

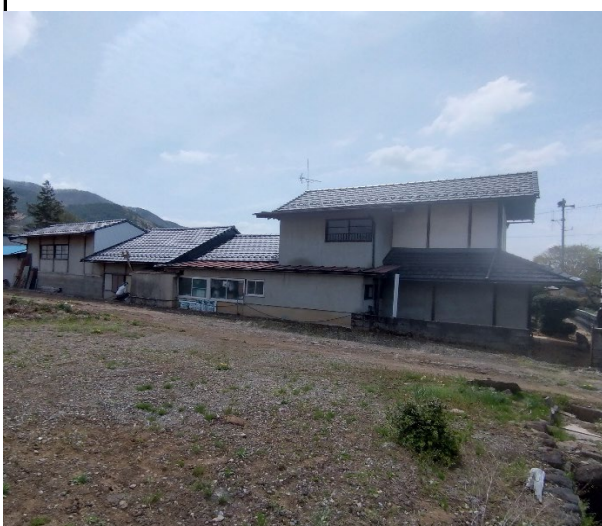
外観 北面(住宅と納屋・倉庫が並んでいる)

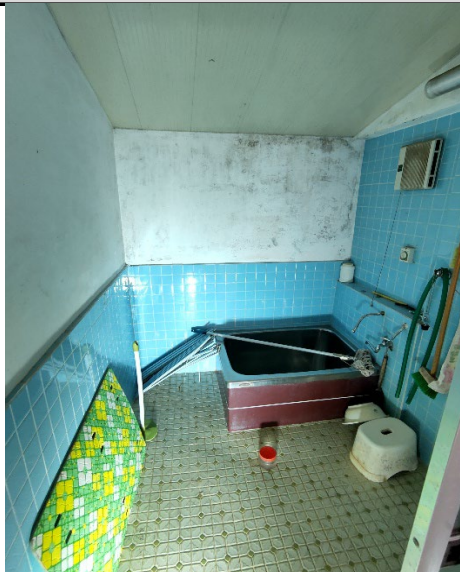
内観 浴室

| 特記事項 | 給湯・湯沸かし設備等は要取替。大規模改修をせずとも居住可能。 | | | | |
