物件調査報告書

| 物件所在地 | 山梨県南巨摩郡身延町久保 | | | | |

## 古民家等カルテ

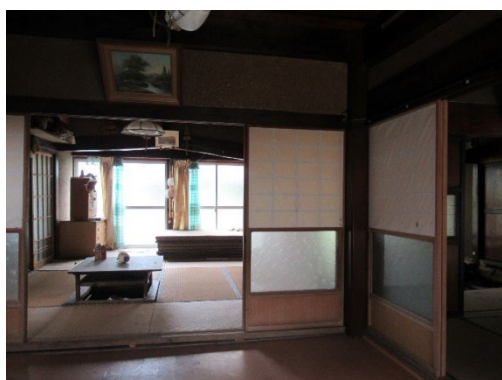
| | ・ 檼の大黒柱250*330、小黒柱150*200が在る。 | | | |

主屋 玄関 大黒柱

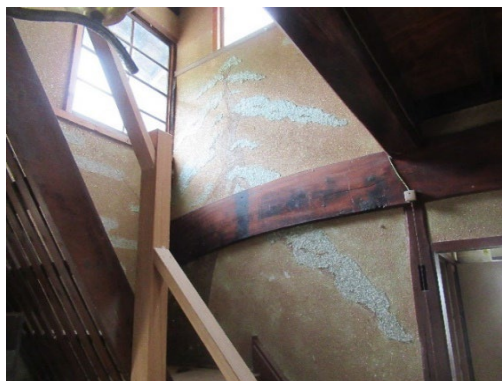
| | ・ 階段脇の砂壁に松の絵が描かれている。 | | | |

主屋 玄関階段 砂壁の松の絵

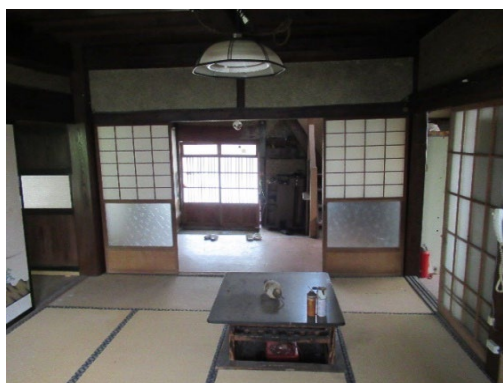
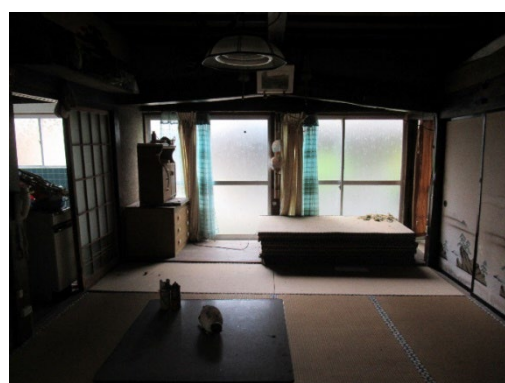
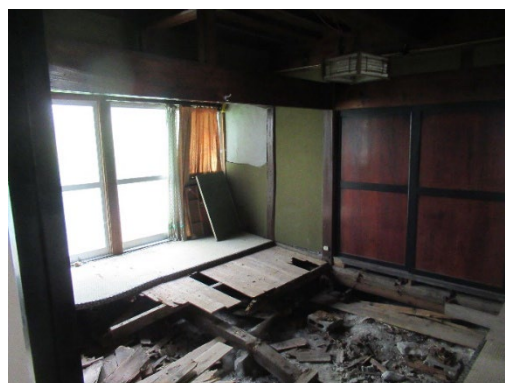
主屋 和室(中北)

| | 建物内部 | 洋間と中北和室の床落ち、違い棚、建具、縁側の修繕を要する。 | | |

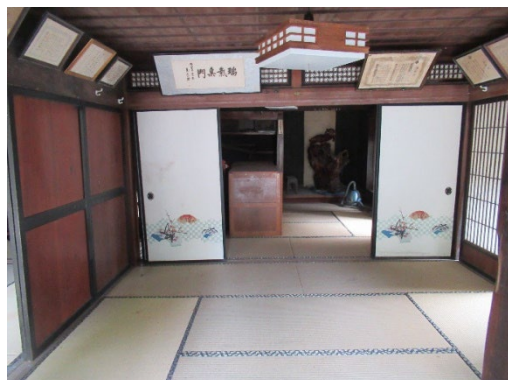
| | ・ 中座敷、奥座敷と二間の続き間は竿縁天井である。付書院、違い棚など有り。 | | | |

主屋 中座敷 欄間 竿縁天井

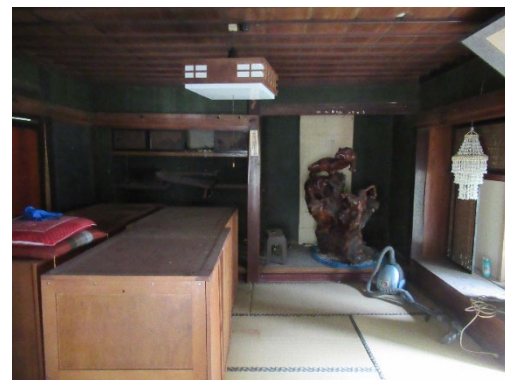
主屋 奥座敷 付書院 竿縁天井

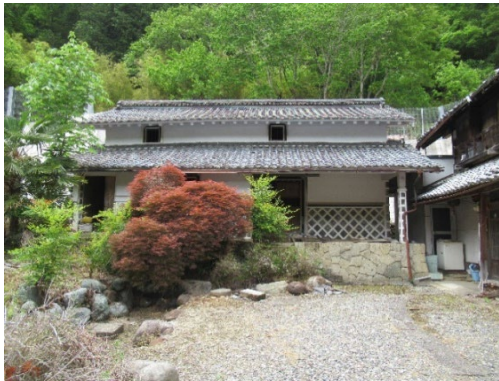
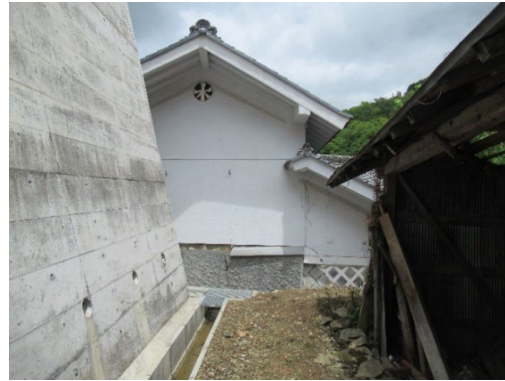
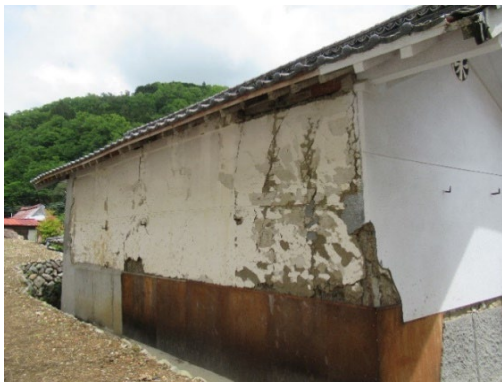
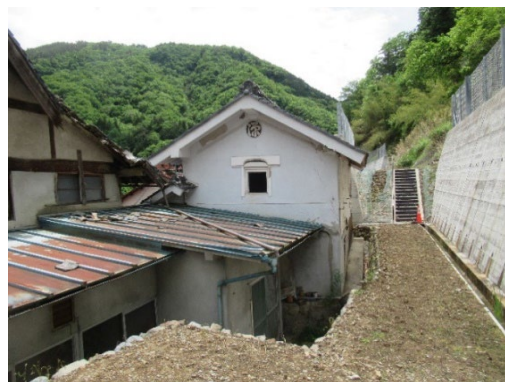
| | その他 | 土蔵の外壁 損傷あり、修繕を要する。 | | |

土蔵 東外観なまこ壁 庭

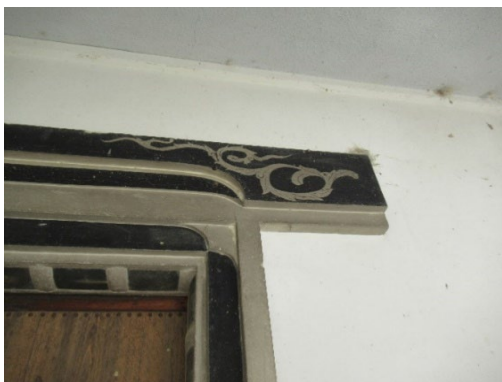
| | ・ 付属建物は土蔵、離れ、物置。土蔵の冠木鍔絵は美しく内部は小奇麗である。 | | | |

土蔵 入口冠木こて絵
