物件調査報告書

| 物件所在地 | 山梨県南巨摩郡身延町三沢 | | | | |

古民家等カルテ

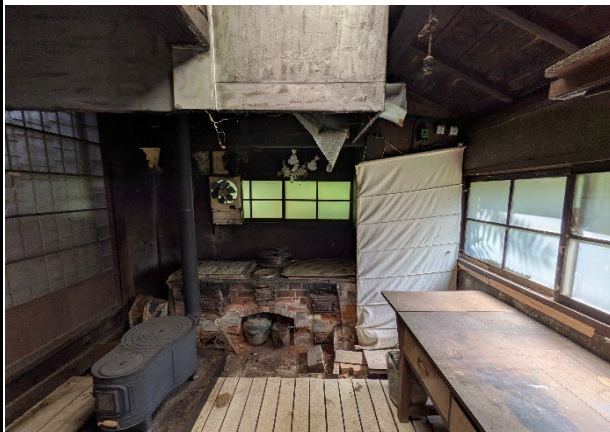
内観(台所)

古いかまどがある。  
薪ストーブもあるが、煙突廻りなどは  
雨漏り・火災の危険性があるため要補修。

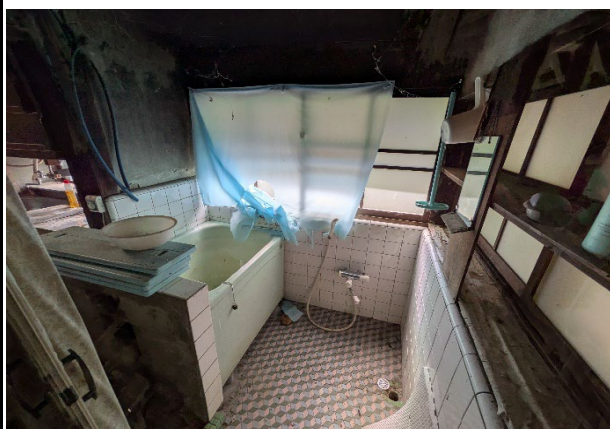
内観(浴室)

| 古民家等物件情報 | | | | |
|---|---|---|---|---|
| | その他 | 台所・浴室・トイレといった水廻りの給排水の確認・修理と機器取替が必要かと思われる。 | | |

浴槽・機器類と給排水は要確認・改修。

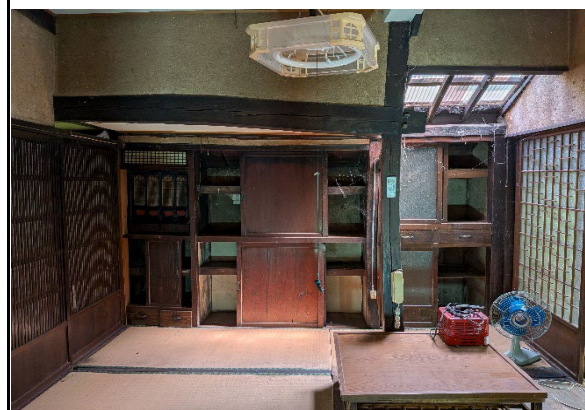
内観(仏間・8帖)

| 古民家等物件情報 | | | | |
|---|---|---|---|---|
| | 建物内部 | 建物全体で床がしずむ為、要改修。 | | |

床は建物全体的に傷みがある為、要改修。

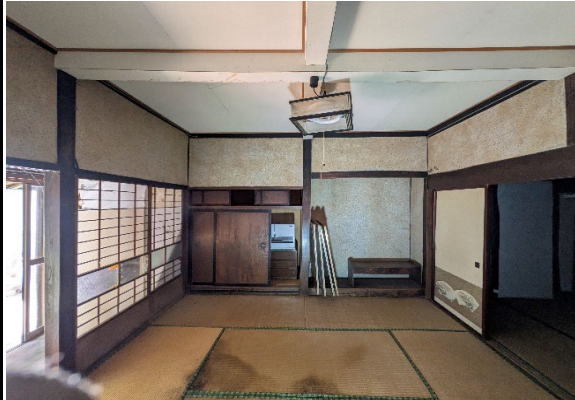
内観(座敷・8帖)

小屋裏からのほこり防止のため  
天井・梁がくるまれているが  
化粧合板を撤去すれば古材梁が見えて  
くると思われる。

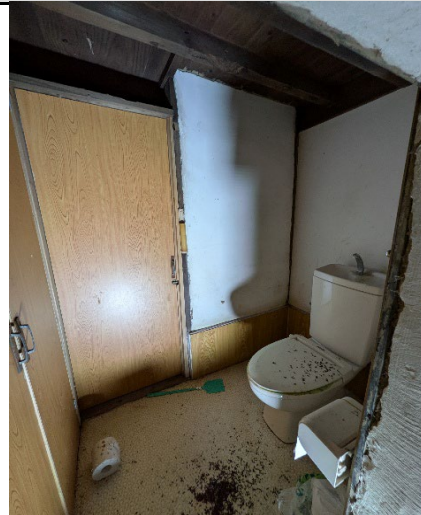
内観(付属土蔵1階・トイレ)

機器類・給排水関係は要確認。

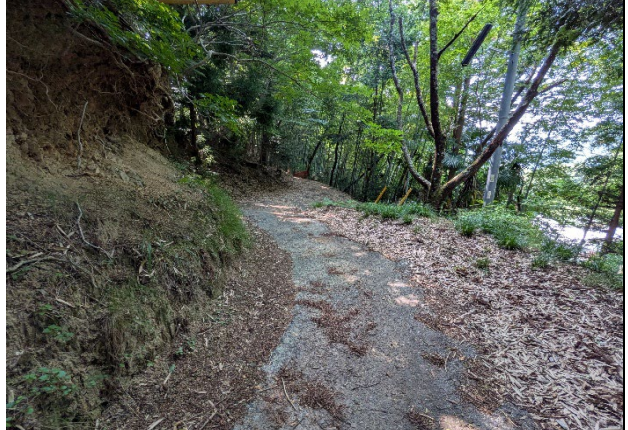
建物への道

集落への道は急こう配・急カーブが2箇所あり  
車両としては1500cc程度が限度。  
車高が低い場合も進入は難しい。
