物件調査報告書

| 物件所在地 | 山梨県南巨摩郡身延町三沢 | | | | |

古民家等カルテ

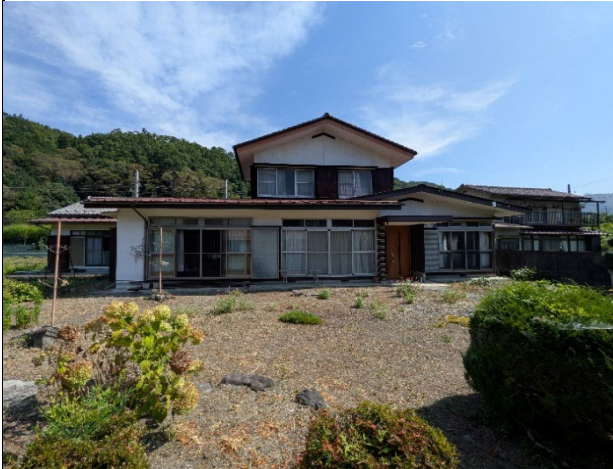
外観 南面

建物南側に庭。駐車スペースとしても利用可能。

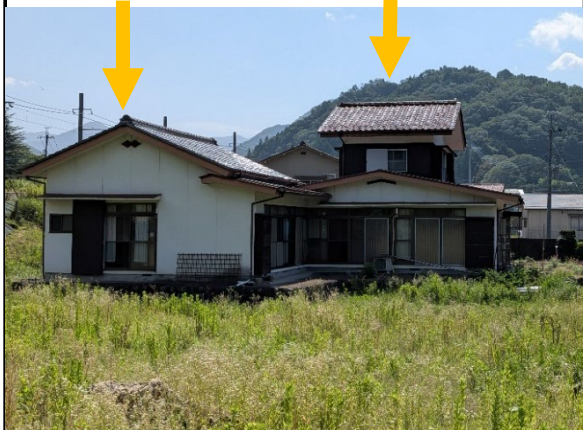
外観 西面

建物西側に畑スペースあり。

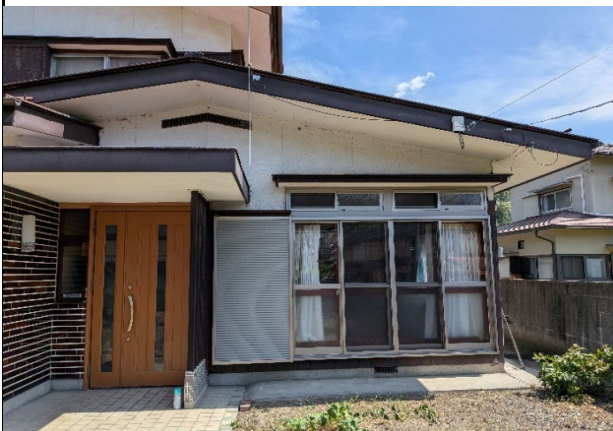
外観 玄関まわり

玄関ドアはリフォーム済み。

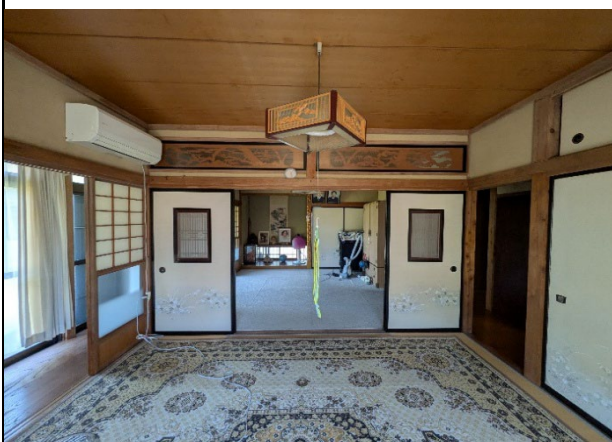
内観 前座敷・奥座敷

各部屋の日当たりが良く、明るい雰囲気。

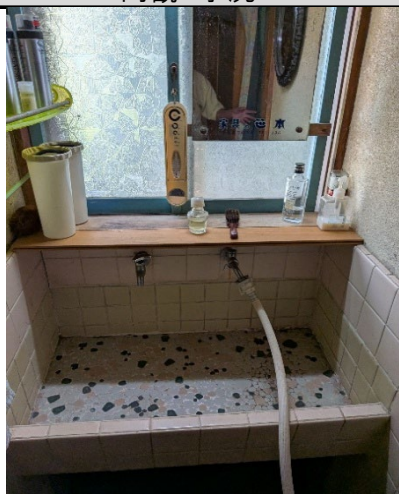
内観 手洗い

床などに若干補修の必要あり。  
タイル貼りのかわいらしいデザインの手洗い。

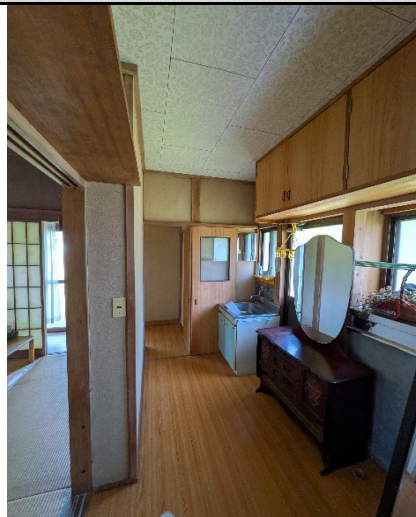
内観 増築棟 旧台所・洗面台

改修を行い再度台所としても活用可能。

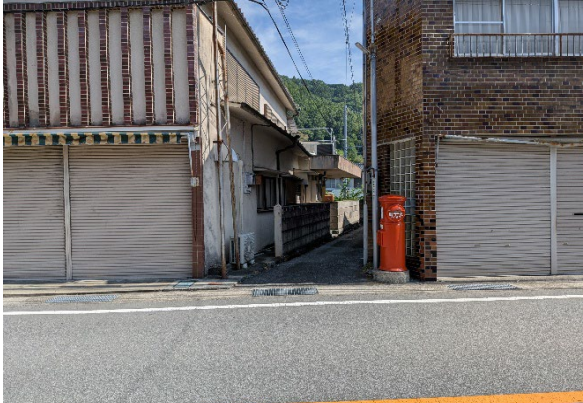
進入経路

県道から物件へ続く道。  
幅員2m程度のため進入可能な車両の  
大きさは限定される。  
浄化槽汲み取り車もここから入る。
