物件調査報告書

| 物件所在地 | 山梨県南巨摩郡富士川町鹿島 | | | | |
| 建築年代(当初) | <input checked="" type="checkbox"/> 概ね判明 | 1869 年建築 (築 156 年) | | | |

古民家等カルテ

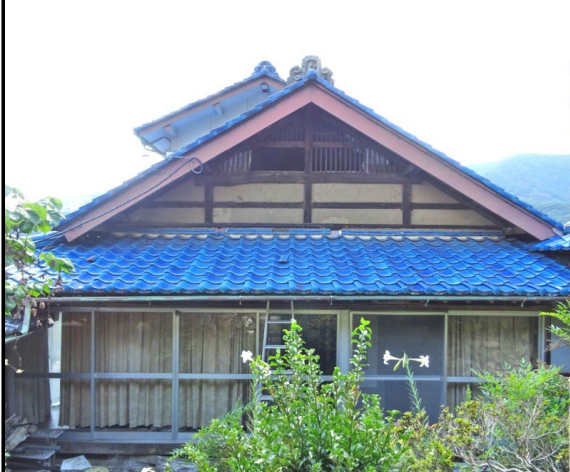
主屋 東外観

| 古民家等物件情報 | | | | | |
|---|---|---|---|---|--|
| 建物破損状況等 | 屋根 | 1階屋根の壁際雨押え瓦が一部脱落している | | | |

下屋瓦の雨押え、妻面通気格子の一部が外れている

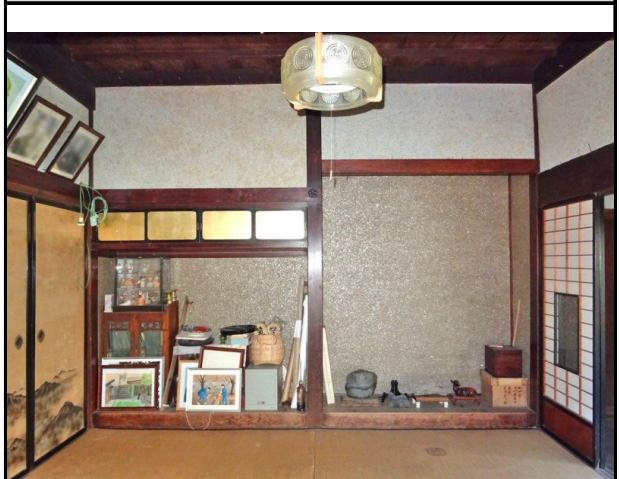
主屋 奥座敷

| 古民家等物件情報 | | | | | |
|---|---|---|---|---|--|
| | 建物内部 | 奥座敷に多少の床なりがあるが修理は不要な程度である | | | |

床の間・床脇

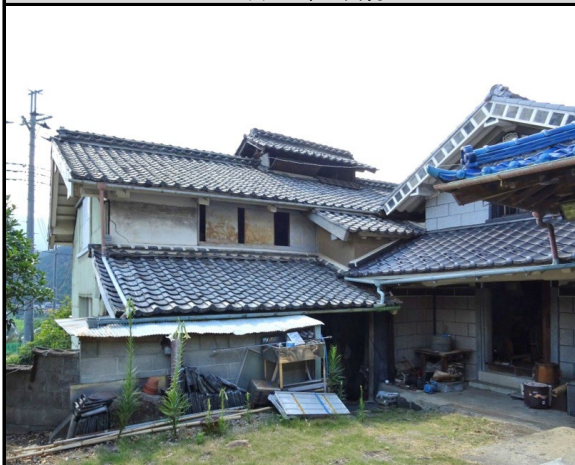
一ノ蔵 東外観

| 古民家等物件情報 | | | | | |
|---|---|---|---|---|--|
| | ・ 一ノ蔵は石垣の上に建っているため、改修を行う際は専門家に相談することを勧める。 | | | | |
| | その他 | 土蔵の外壁にクラックや剥落が見られるが致命的な破損ではないと思われる | | | |
