物件調査報告書

| 物件所在地 | 山梨県北杜市須玉町穴平 | | | | | |

古民家等カルテ

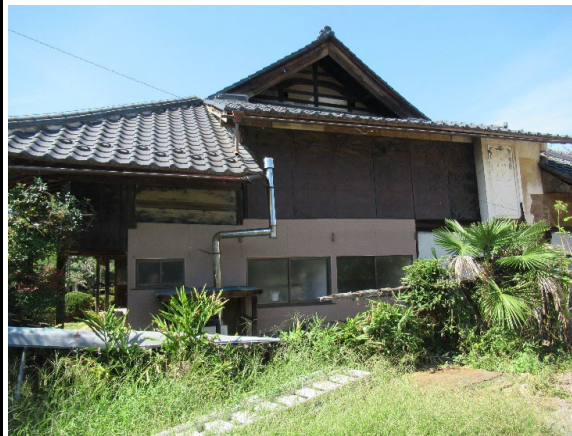
東側

| | 外壁 | 東側、北側、西側一部の外壁漆喰の剥がれ、 | |

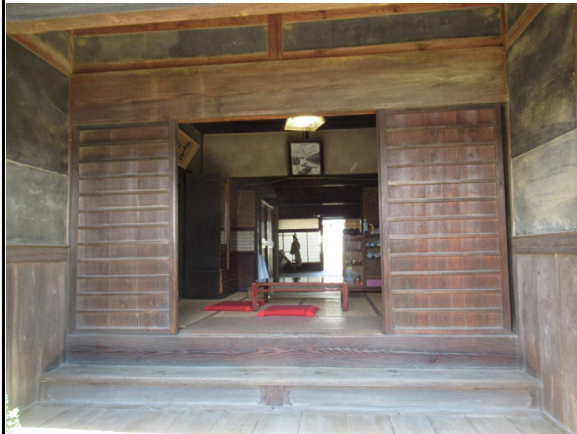
貴人口

| | ・ 貴人口があり、軒化粧垂木は曲線状に凝った造りである。 | | |

ケヤキの敷台が見事である

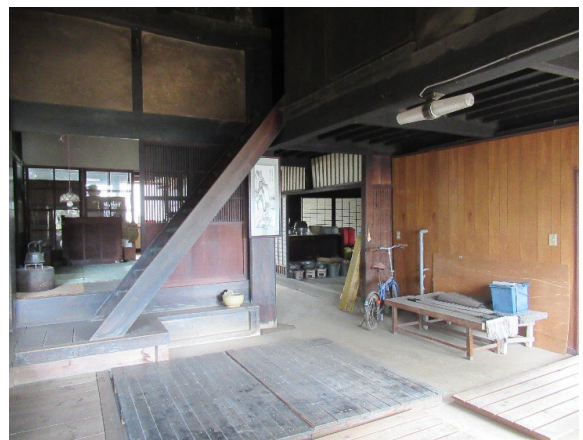
玄関土間・階段・小黒柱

| | ・ 檼の大黒柱500*450, 小黒柱360*275があり、差鴨居、太い桁、梁で構成されている。 | | |

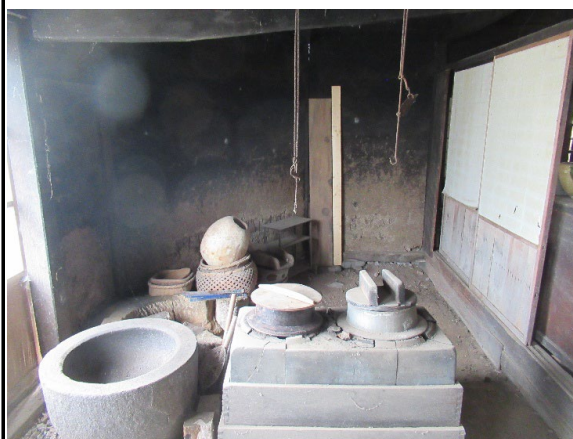
土間かまど

| | ・ 土間が広く、かまどが今日では珍しい。 | | |

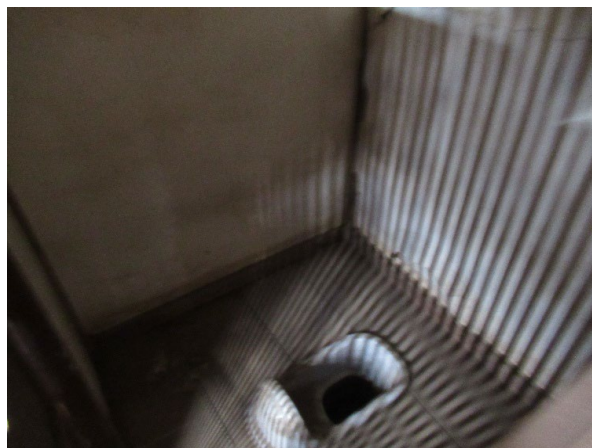
便所

旧便所 現在は使用していない
