物件調査報告書

物件No.	29	受付日	令和7年11月12日	賃貸・売却の希望	<input checked="" type="checkbox"/> 賃貸 <input type="checkbox"/> 売却 <input type="checkbox"/> 未定
物件内容					
物件所在地	山梨県南巨摩郡身延町常葉				
地域地区等	都市計画区域	<input checked="" type="checkbox"/> 外 <input type="checkbox"/> 内	<input type="checkbox"/> 市街化区域 <input type="checkbox"/> 市街化調整区域 <input type="checkbox"/> 非線引区域		
	用途地域	—	その他区域	—	
土砂災害特別警戒区域等	<input type="checkbox"/> 無 <input checked="" type="checkbox"/> 有	<input type="checkbox"/> 土砂災害特別警戒区域 <input type="checkbox"/> 急傾斜地 <input type="checkbox"/> 土石流 - <input type="checkbox"/> 不明	<input type="checkbox"/> 土砂災害警戒区域 <input type="checkbox"/> 急傾斜地 <input checked="" type="checkbox"/> 土石流 <input type="checkbox"/> 地滑り <input type="checkbox"/> 不明		
建築年代(当初)	<input type="checkbox"/> 概ね判明 _____ 年建築 (築 100 年)				
	<input checked="" type="checkbox"/> 詳細不明 <input checked="" type="checkbox"/> 1945年以前(戦前) <input type="checkbox"/> 1945年以後(戦後) <input type="checkbox"/> 不明

古民家等カルテ

建物の特徴等 (アピールポイントなど)	※古民家等の特徴(屋根、外壁、軸組、開口部、色彩、材料等)の状況等や建築に係る専門的観点からの総評			
	・創建は約100年前で入母屋造りの茅葺屋根が特徴的な住宅。			
	・身延線沿線に位置しているため電車から建物が望める。ロケーションが良い。			
	・四つ間取りをベースとした平面構成で、土間西側の間には囲炉裏が設えられている。			
	・土間には大黒柱があり、天井は太い梁が現しとなった根太天井である。			
	・内部には差鶴居が多用され、

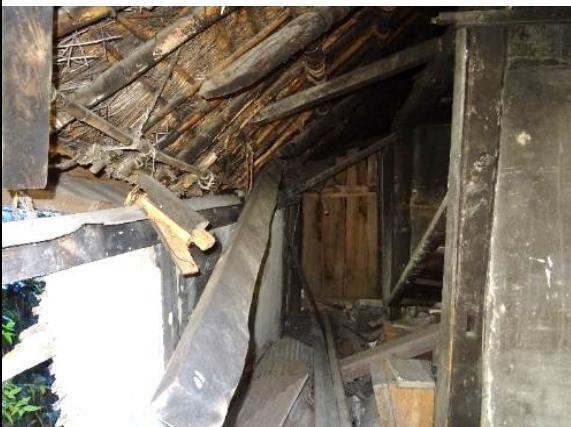
納戸（西側崩落部）

西側は大きく崩落しているため軸部の修理が必要

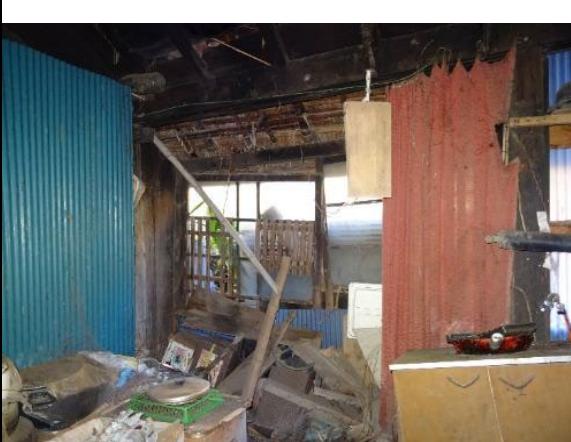
台所 出窓部分

軸部が劣化し建具が外れている

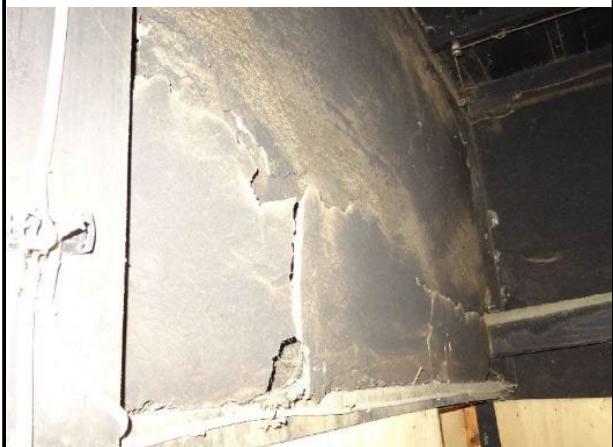
土間 北面土壁

部分的に剥離が見られる

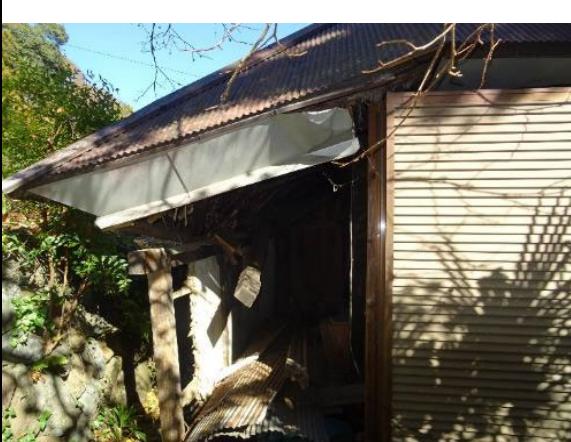
屋根

西側崩落の影響で屋根が垂れている

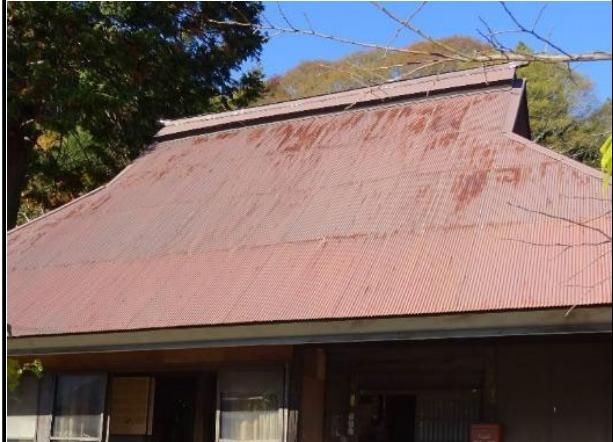
屋根

覆い鉄板に錆が見られる
