物件調査報告書

| 物件所在地 | 山梨県山梨市東 | | | | | |

古民家等カルテ

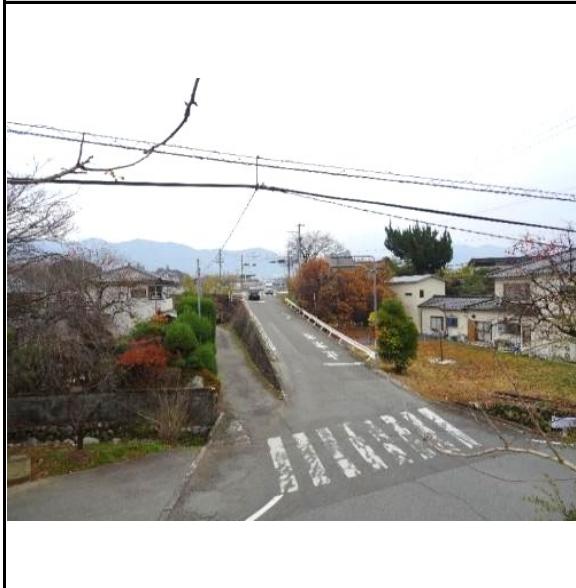
建物から東へ延びる道路

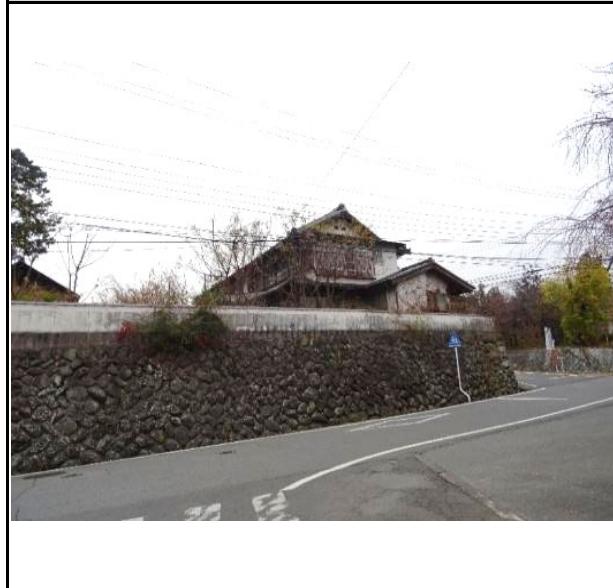
東側道路より建物を見る

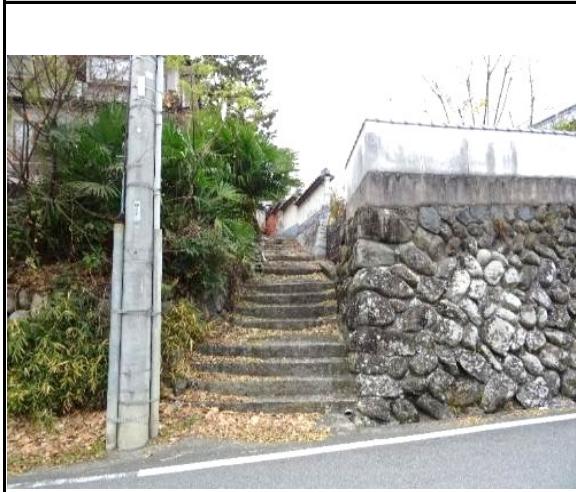
石垣・石段

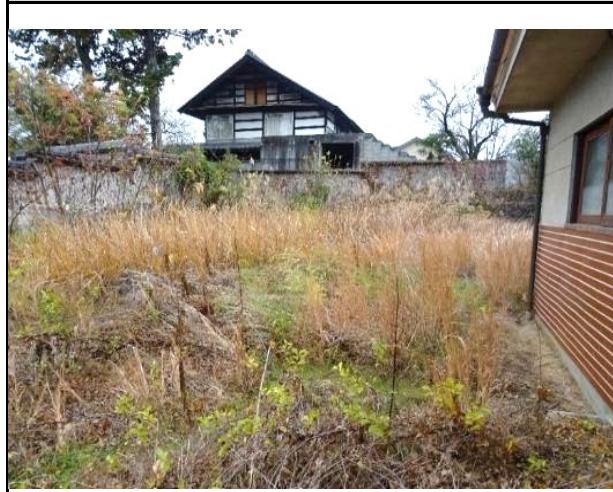
石段を上り右手に庭門

庭

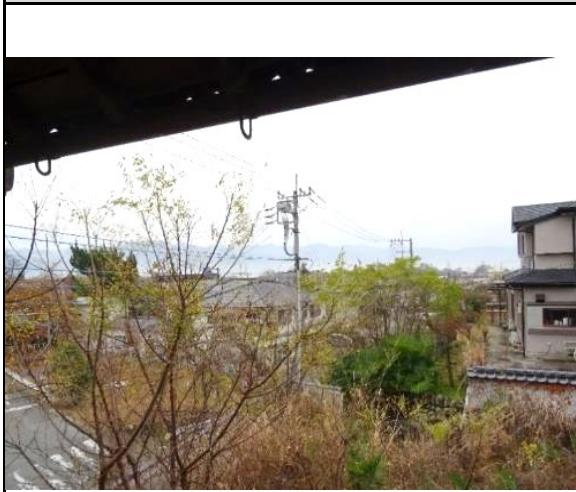
2階より東南方向を見る

快晴時は富士山を眺望

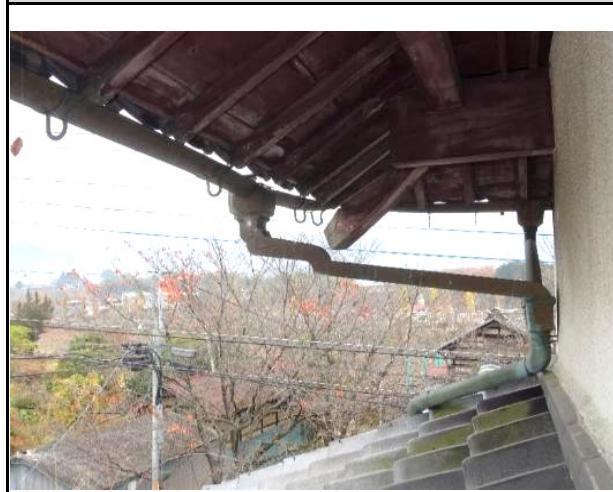
2階より西方方向を見る
