物件調査報告書

古民家等カルテ

物件No.	31	受付日	令和8年1月30日
物件所在地	山梨県北杜市須玉町上津金		
地域地区等	都市計画区域 <input checked="" type="checkbox"/> 外 <input type="checkbox"/> 内 <input type="checkbox"/> 市街化区域 <input type="checkbox"/> 市街化調整区域 <input type="checkbox"/> 非線引区域		
	用途地域	—	その他区域 —
土砂災害特別警戒区域等	<input checked="" type="checkbox"/> 無 <input type="checkbox"/> 有	<input type="checkbox"/> 土砂災害特別警戒区域 <input type="checkbox"/> 急傾斜地 <input type="checkbox"/> 土石流 —	<input type="checkbox"/> 不明
	<input type="checkbox"/> 土砂災害警戒区域	<input type="checkbox"/> 急傾斜地 <input type="checkbox"/> 土石流 <input type="checkbox"/> 地滑り	<input type="checkbox"/> 不明

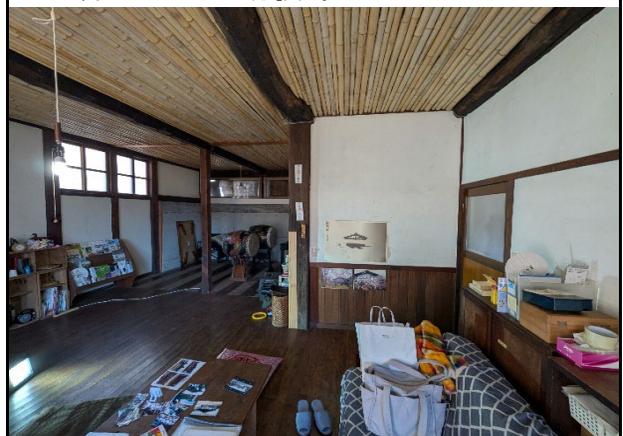
内観(居間)

壁・床などはDIYによる仕上げ。
天井もDIYによる竹張り。

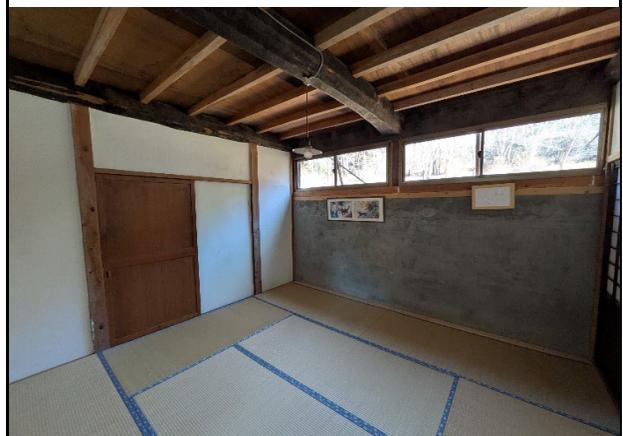
内観(中和室)

写真右手・東面の壁は基礎立ち上がり部分。

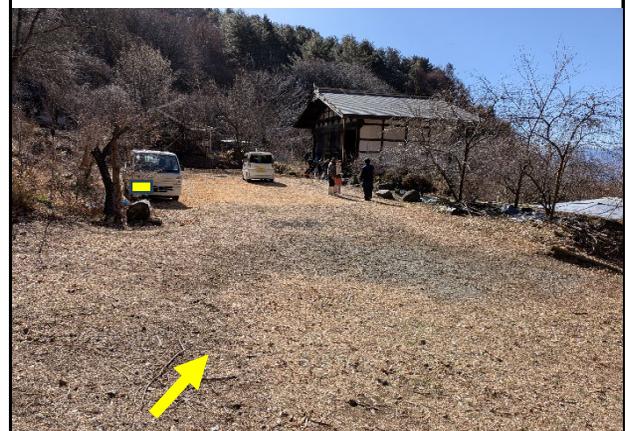
駐車場

このあたりに井戸があり、地中配管で
建物に水を引き込んでいる
