物件調査報告書

物件No.	33	受付日	令和8年3月3日	賃貸・売却の希望	<input checked="" type="checkbox"/> 賃貸 <input checked="" type="checkbox"/> 売却 <input type="checkbox"/> 未定
物件内容					
物件所在地	山梨県韮崎市神山町武田				
地域地区等	都市計画区域 <input type="checkbox"/> 外 <input checked="" type="checkbox"/> 内 <input type="checkbox"/> 市街化区域 <input type="checkbox"/> 市街化調整区域 <input checked="" type="checkbox"/> 非線引区域				
	用途地域	指定なし		その他区域	-
土砂災害特別警戒区域等	<input checked="" type="checkbox"/> 無 <input type="checkbox"/> 有	<input type="checkbox"/> 土砂災害特別警戒区域	<input type="checkbox"/> 急傾斜地	<input type="checkbox"/> 土石流	-
		<input type="checkbox"/> 土砂災害警戒区域	<input type="checkbox"/> 急傾斜地	<input type="checkbox"/> 土石流	<input type="checkbox"/> 地滑り
建築年代(当初)	<input checked="" type="checkbox"/> 概ね判明 <u>大正14</u> 年建築 (築 100 年)				
	<input type="checkbox"/> 詳細不明 <input type="checkbox"/> 1945年以前(戦前) <input type="checkbox"/> 1945年以後(戦後) <input type="checkbox"/> 不明				
建物敷地面積	988.42 m ²

古民家等カルテ

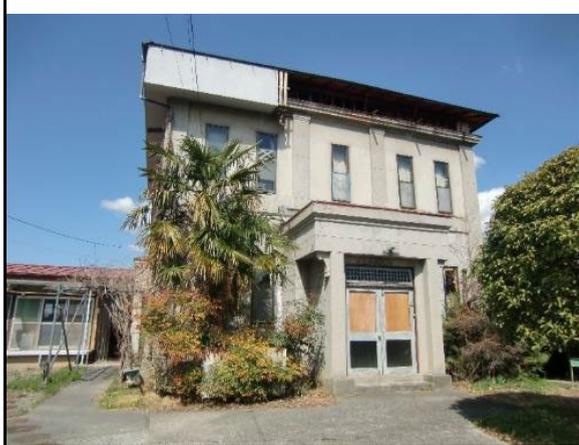
南外観

古典オーダー調の付柱・持ち送り

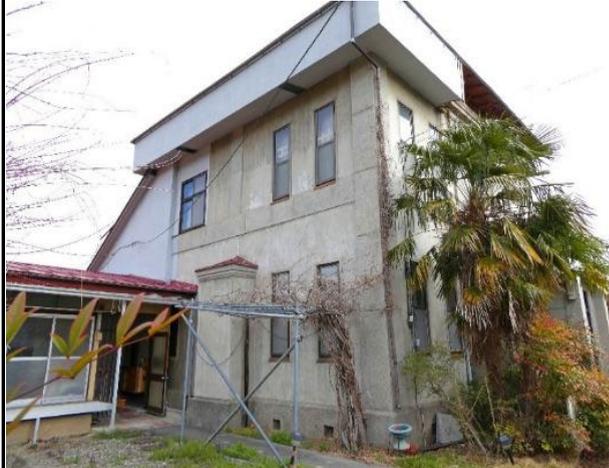
西外観

建物西側に藤棚

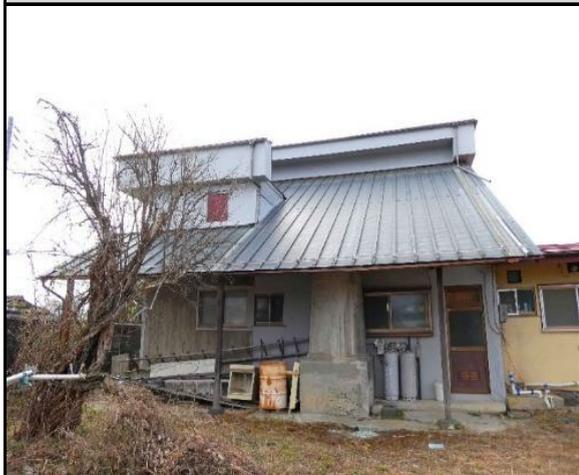
北外観

当初かまど・煙突の一部が残る
S47年に屋根改修歴あり

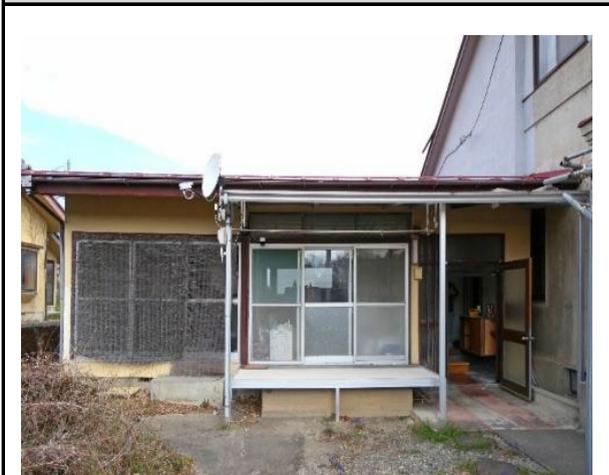
平屋部 南外観

S36年改築

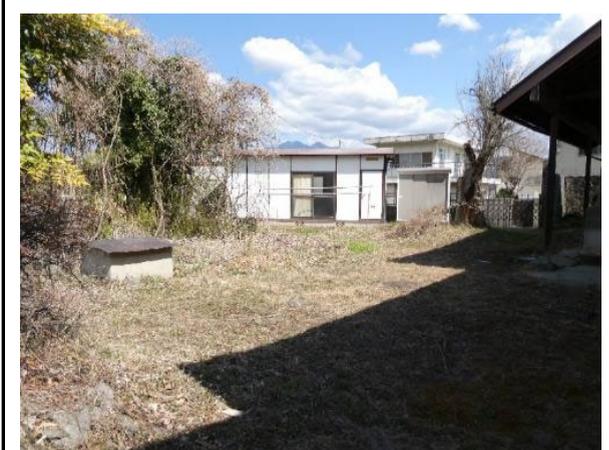
庭

敷地北側(建物裏手)の庭
井戸あり

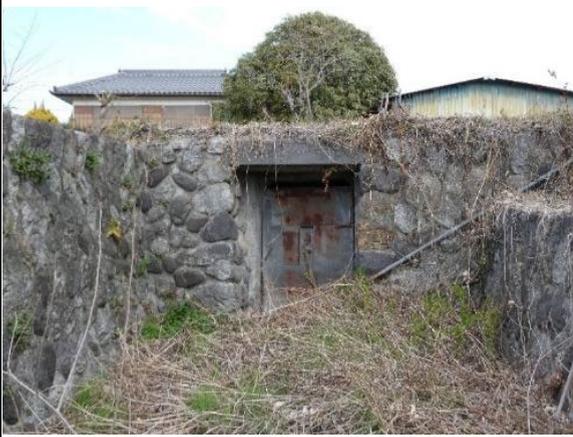
庭(旧桑の葉保管庫)

敷地北側に残る桑の葉保管庫入口
上部には屋敷神が祀られている

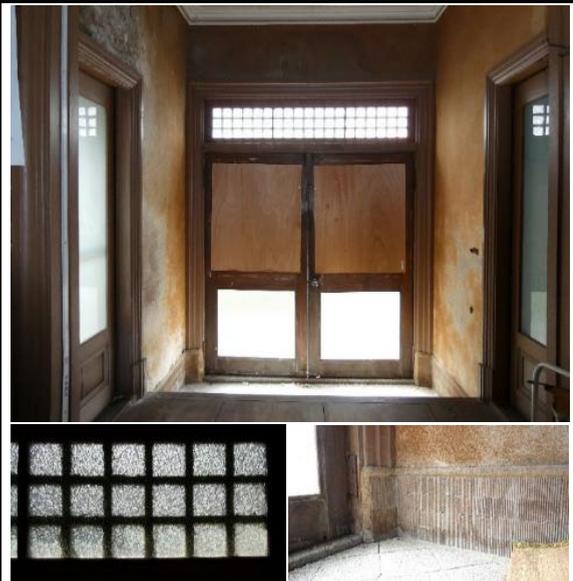
玄関・ホール

上：ホールから玄関を見る
下左：欄間ダイヤガラス、下右：巾木スクラッチタイル

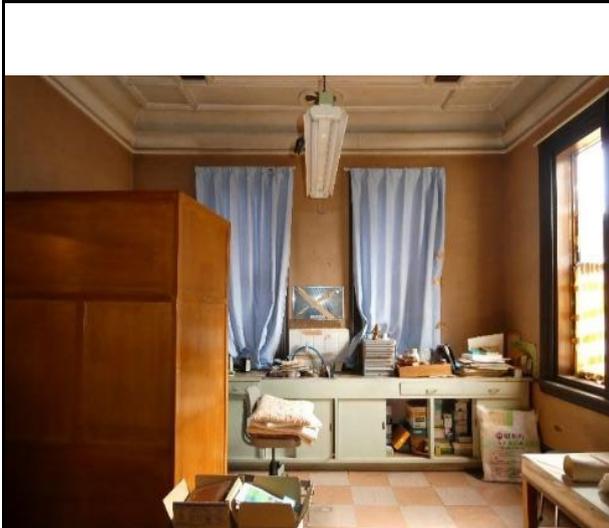
診察室

診察用の造り付け家具が残る

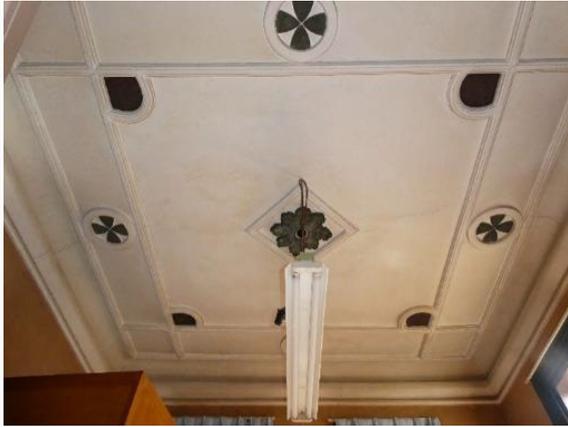
診察室

しつこい塗天井の装飾

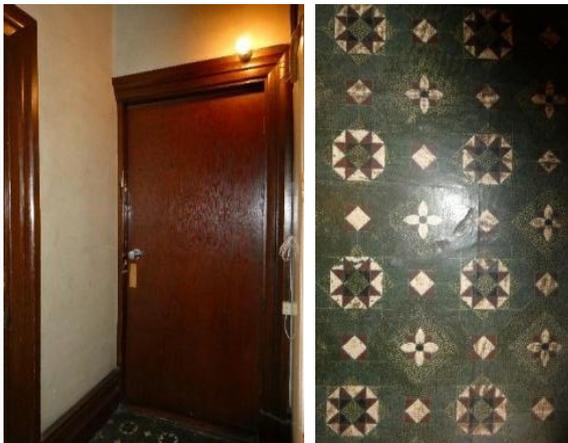
レントゲン室

左:室内建具の重厚な額縁
右:リリウム床材

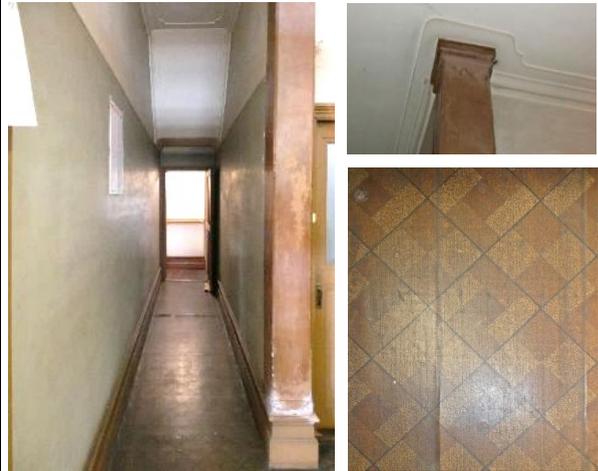
1階 廊下

右上:化粧柱型の装飾
右下:リリウム床材

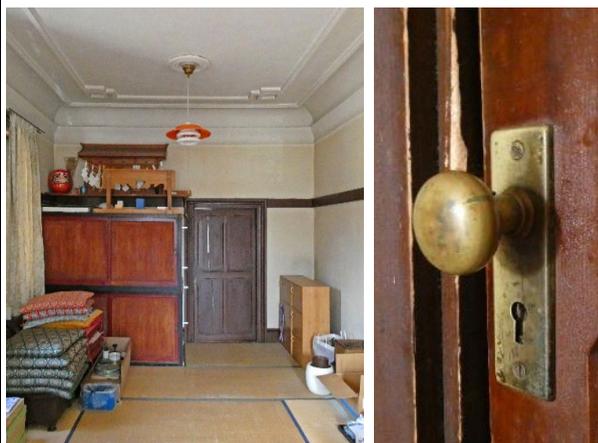
1階 座敷

正面扉には創建当初のドアノブが残る

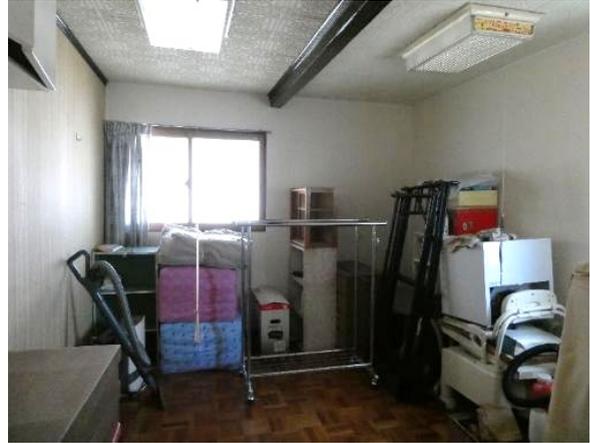
1階 洋室1

H20年頃に外壁断熱材+二重サッシ(断熱)
改修済み

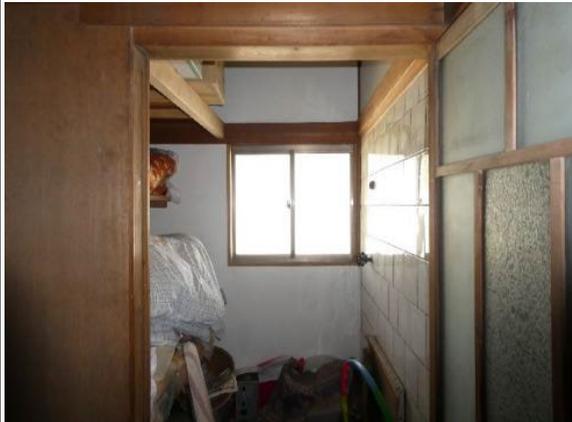
1階 納戸1

シャワー室として使用されていた室
壁にはタイル・給水バルブが残る
ドアガラスには結霜ガラスが用いられている

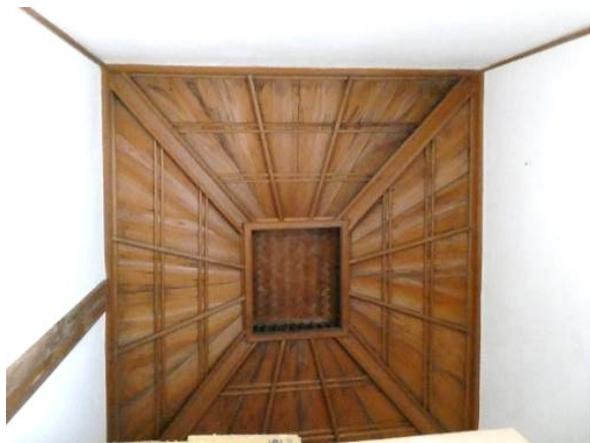
1階 納戸1

天井は寄棟形状の竿縁天井
浴室によくみられる形式

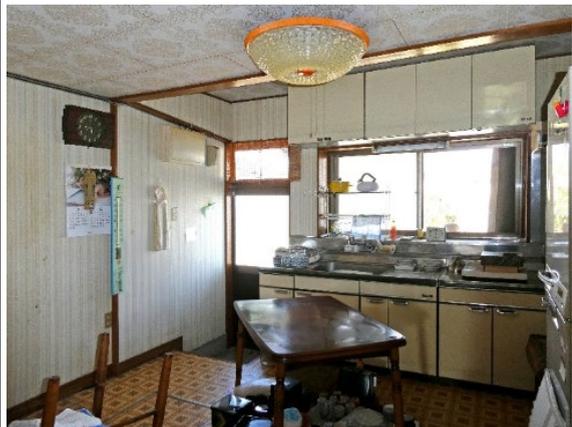
1階 台所

床下収納を取り外すと地下室となっている
(聞き取り)

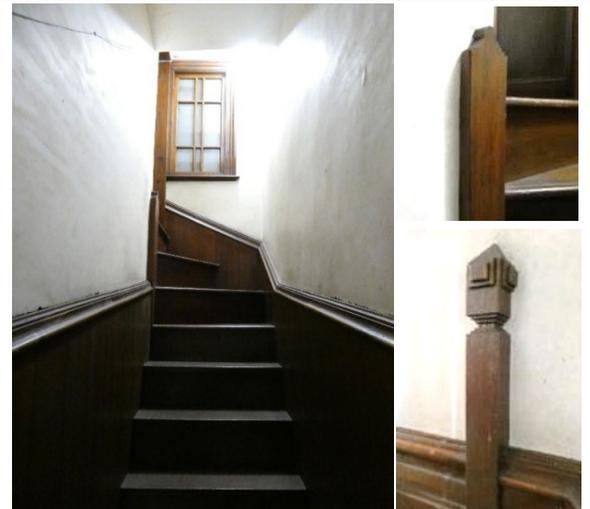
階段1

段板等は一部改修歴があるが当初材が残る

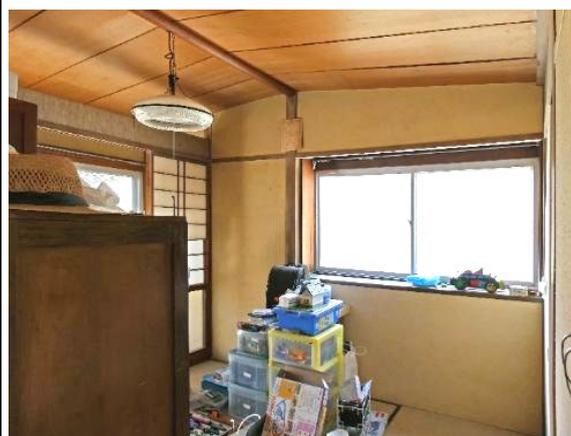
平屋部 和室

数寄屋風の船底天井

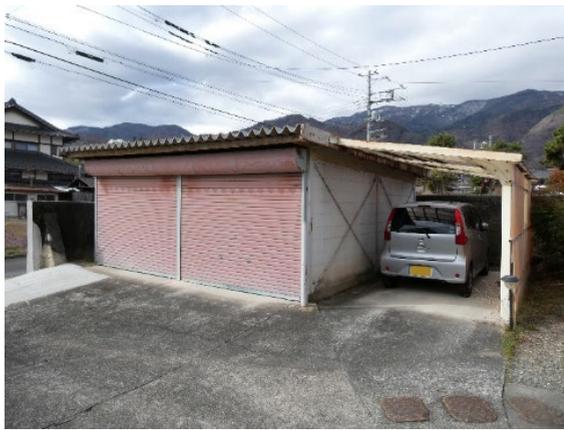
付属建物 車庫

シャッター付き車庫に2台、カーポートに1台駐車可能

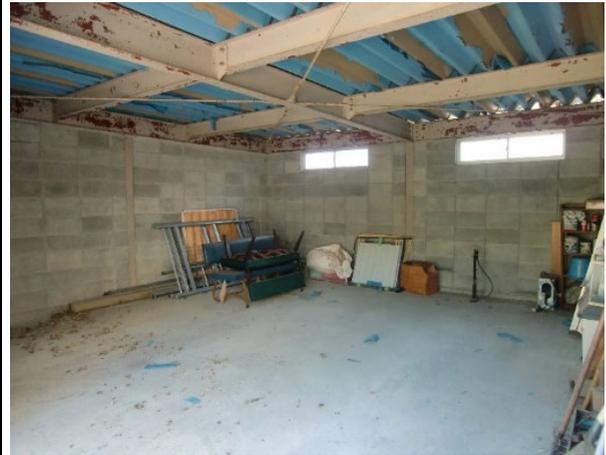
付属建物 車庫

シャッター付き車庫内部
コンクリートブロック造

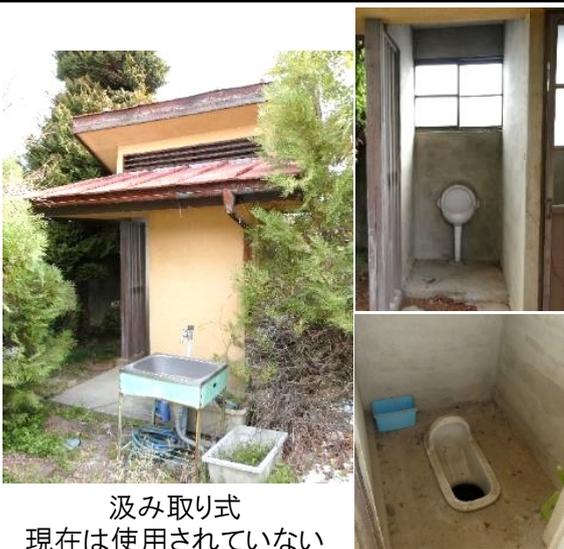
付属建物 外便所

汲み取り式
現在は使用されていない

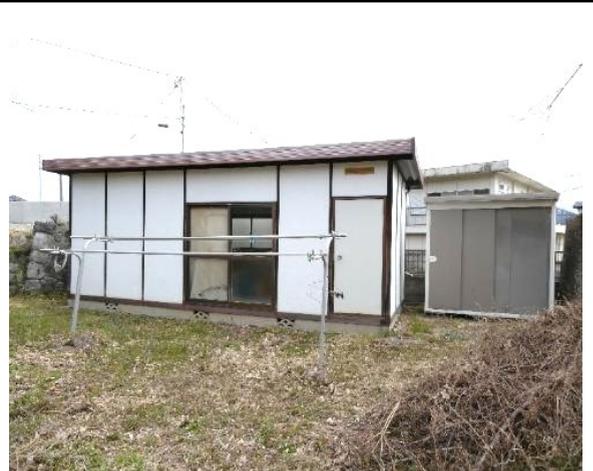
付属建物 物置

鉄骨造

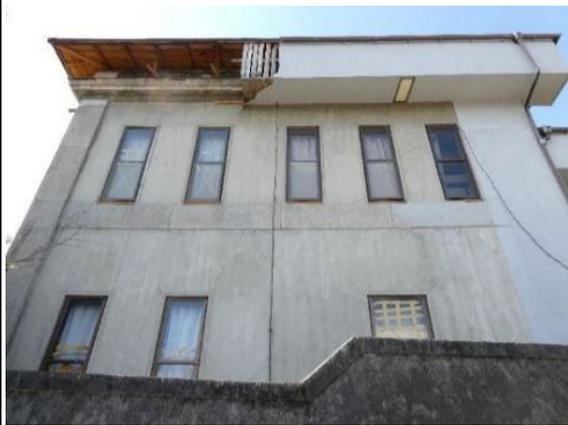
東外観(軒崩落箇所)

南・東側屋根軒部材 一部崩落
色の違う外壁はS47年減築箇所

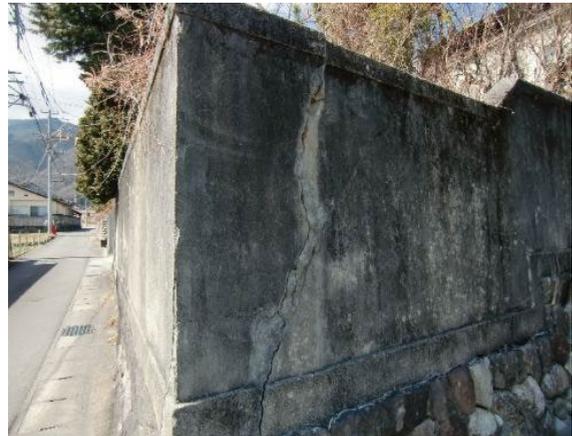
東面塀(損傷箇所)

傾斜・大きなクラックあり
(撤去予定)

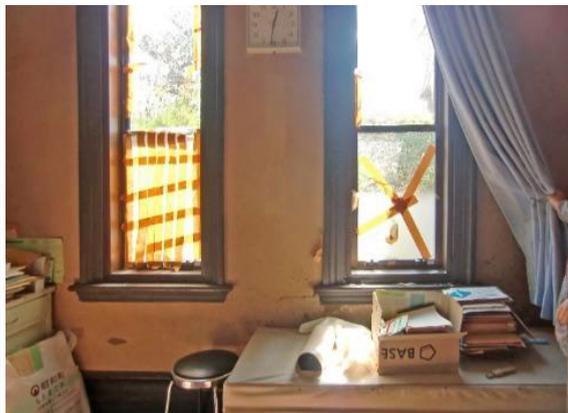
建具ガラス破損箇所

写真：診察室南面窓
他、玄関窓ガラス破損あり

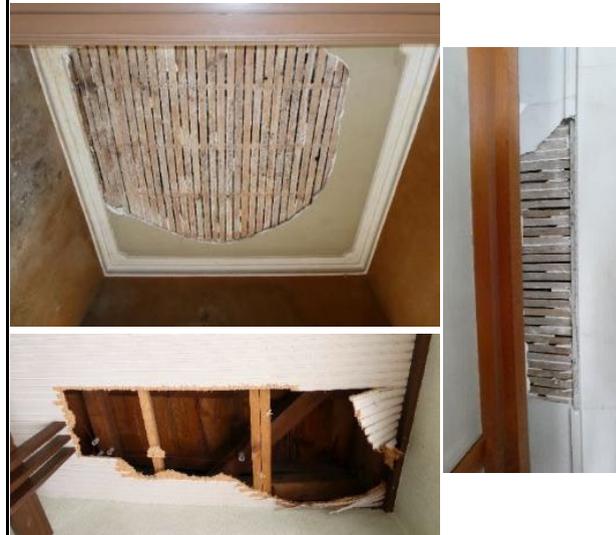
天井崩落箇所

左上：玄関、左下：裏玄関、右：2階回廊

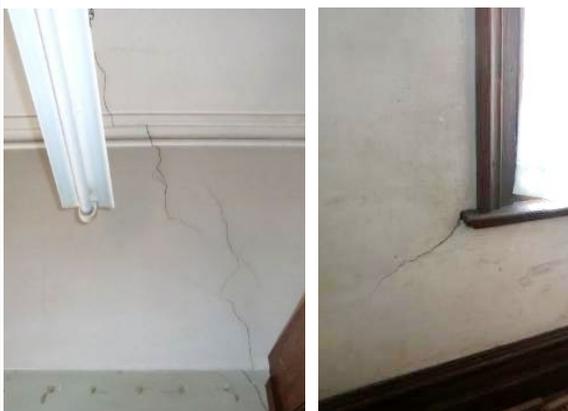
壁クラック箇所

左：診察室、右：2階回廊
他、1階座敷・1階廊下・レントゲン室・洋室2・洋室3にも壁クラックあり

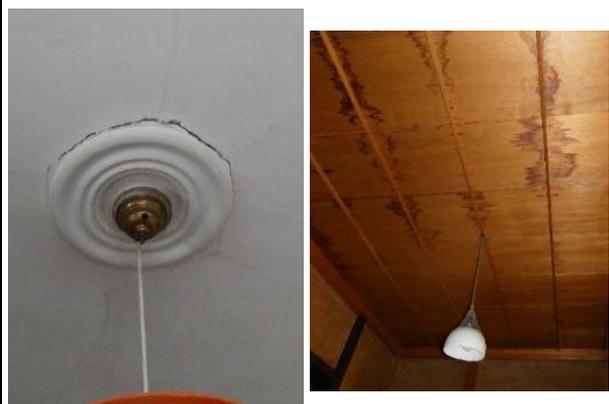
天井クラック・雨染み箇所

左：1階座敷、右：2階和室
他、ホール・診察室・1階廊下・レントゲン室・2階回廊・洋室2・洋室3にも天井クラックあり
