2025年11月11日
東海旅客鉄道株式会社
中央新幹線山梨西工事事務所

西之宮地区発生土仮置き場（その2）観測井戸の水質調査における ヒ素濃度の基準値超過について（報告）

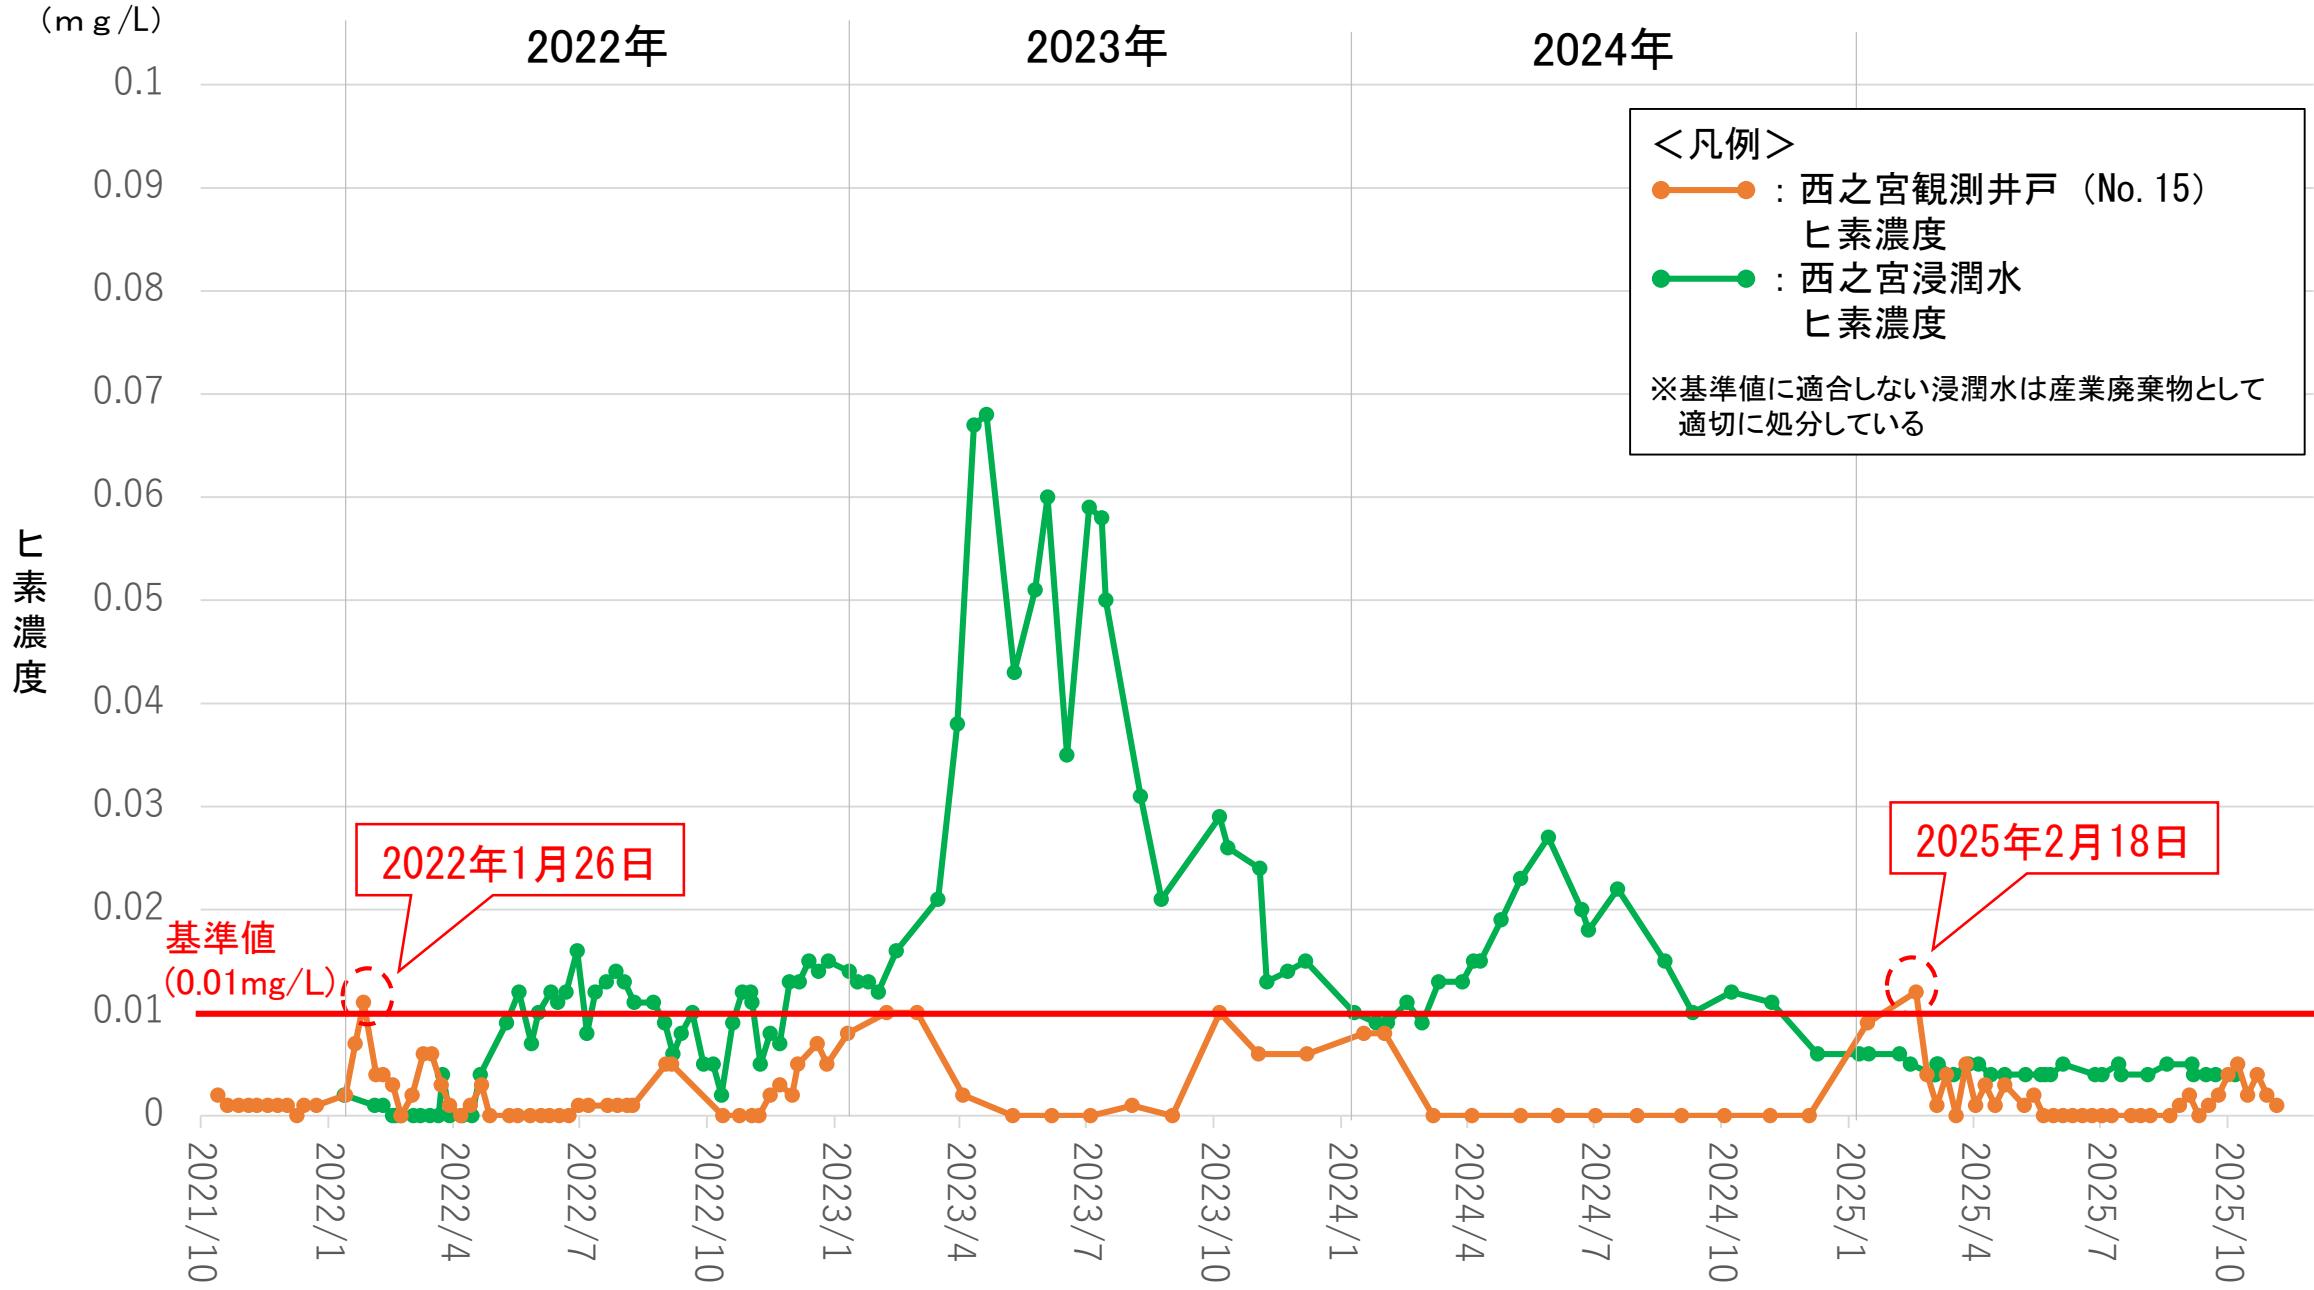
観測井戸(No.15)ヒ素濃度と浸潤水ヒ素濃度推移(計測開始以降)

① 観測井戸No.15におけるヒ素濃度 (2/26以降、1回/週の頻度で実施)	② (参考) 浸潤水タンクにおけるヒ素濃度 (搬出の都度実施)
○2/18（採水）、2/19（結果受領）： <u>0.012mg/L（基準値：0.01 mg/Lを超過）</u>	○2/6～10/6： 0.004mg/L～0.006mg/L（基準値以下）
○2/26～11/5： 0.001mg/L未満～0.005mg/L（基準値以下）

※上記期間における観測井戸の水位変動はほとんどなかった（水位差50cm）

- ④ 環境基準値 0.01 mg/L を上回るヒ素が検出された 2025 年 2 月 18 日前後に浸潤水タンクに回収した浸潤水の調査結果は全て環境基準値を下回っており、浸潤水が観測井戸 (No.15) のヒ素濃度の環境基準値超過の原因になったとは想定し難い。
- ⑤ 2022 年 1 月 26 日にヒ素濃度の環境基準値超過 (0.011mg/L) が発生し、以降、浸潤水のヒ素濃度によらず、地下水のヒ素濃度ピークは毎年 0.01mg/L 前後で推移している。
- ⑥ 本仮置き場は、ヒ素の他にフッ素濃度の基準値および酸性化可能性試験の基準値を超過した区分土を搬入している。過去、浸潤水タンクにて集水した浸潤水において、ヒ素の他に、フッ素や pH が環境基準値に適合していない時期があった (※)。仮にこれらの浸潤水が流出していた場合、ヒ素以外でも地下水中の濃度に変動が生じると考えられるが、ヒ素以外の濃度に変動は見られない。《別紙 3 参照》 (※基準値に適合しない浸潤水は産業廃棄物として適切に処分している)

- 「2. 推定原因等」に記載のとおり、工事起因ではなく、地下水に元々存在するヒ素の一時的な変動であると推定されることから、観測井戸 (No.14・15) の水質調査を現在の週 1 回から月 1 回の頻度での調査に変更する。
- 2025 年 2 月 19 日以降、本仮置き場へ搬入停止していた区分土 (ヒ素) の搬入を再開する。
- 今後、本仮置き場周辺の観測井戸におけるヒ素濃度の環境基準値超過発生時は、山梨県及び早川町へ速報、設備点検、発生土運搬状況の確認、浸潤水の水質調査を行う。設備や発生土運搬状況に異常が確認されず、浸潤水もヒ素濃度の環境基準値を超過しておらず、地下水中のヒ素以外の項目の濃度に異常が確認されない場合には、工事起因ではないものとし、調査頻度の変更や区分土 (ヒ素) の搬入停止は行わないものとする。
