令和7年度
山梨県内施設の人工芝流出実態及び流出抑制対策
に関する調査業務報告書

株式会社ピリカ

令和8年2月

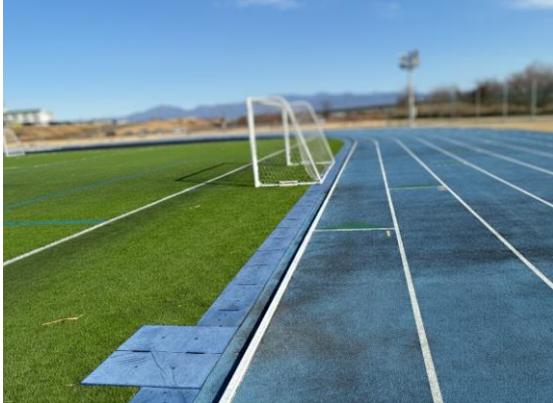
A施設では、人工芝表面において大きな芝片の脱落や、広範囲にわたる散乱は確認されなかった。芝の状態は概ね良好であり、コート全面において人工芝が均一に敷設されている状況が確認された。一方で、コート外縁部に設置された側溝および集水枡内部において、ゴムチップの一部が堆積している状況が確認された。また、芝片については、葉先が細断されたものではなく、根元から抜け落ちたとみられる形状のものが確認され、使用や経年に伴い抜け落ちた可能性が考えられる。

<p>人工芝周囲の様子</p>

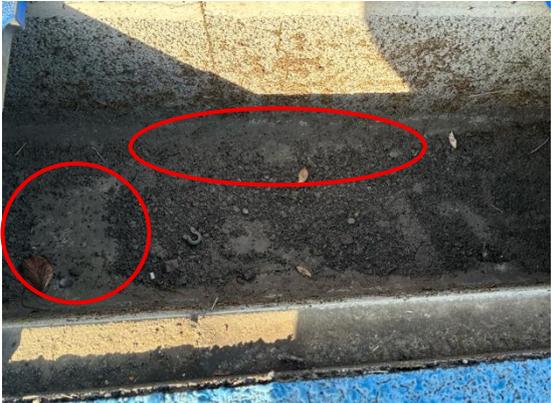
<p>側溝内部に堆積したゴムチップの様子</p>

排水を側溝等により処理している施設においては、集水枘や側溝にフィルター等を設置し、人工芝片やゴムチップを捕捉・回収できる構造とすることが、流出抑制に有効である。また、人工芝片が施設外へ飛散することを防ぐため、フェンス等に飛散防止用のシートを設置する対策も有効と考えられる。これらの対策は、更新工事を伴わずに導入可能であり、管理面での対策に次ぐ段階の流出抑制策として位置づけられる。

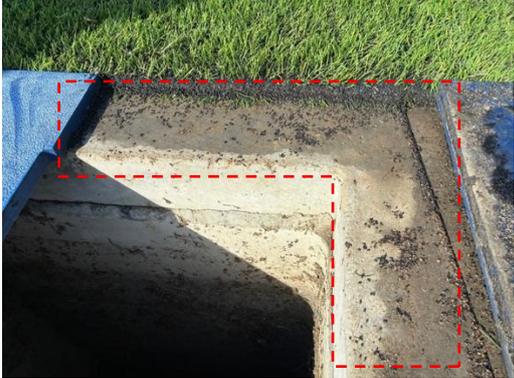
<p>集水枡周囲に堆積したゴムチップの様子</p>

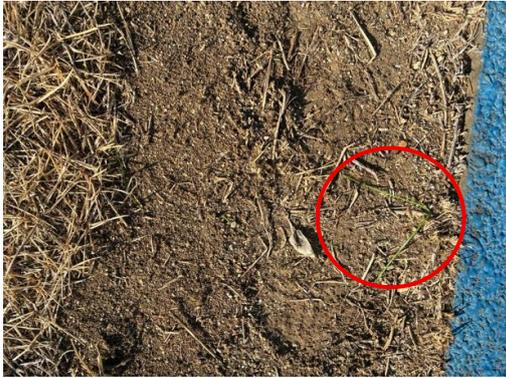
<p>外周部に見られた人工芝片の様子</p>

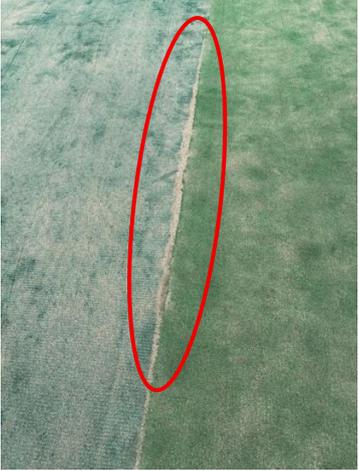
B施設では、用途や敷設年数の異なる複数の人工芝区画が存在しており、区画ごとに芝の状態および散乱状況に差異が確認された。テニスコート周辺では、人工芝表面および出入口付近において、顕著な芝片の散乱は確認されなかった。一方で、芝の損耗が進行し、削げている箇所が確認された。また、グラウンド周辺では芝の倒伏が見られる箇所が多く、人工芝表面からゴムチップが移動しやすい状態となっていた。グラウンド周囲には、以前敷設されていた芝とともにゴムチップが堆積しており、側溝周囲および側溝内部において、ゴムチップが大量に堆積している状況が確認された。

フットサルコート②全体の様子	一部削げたテニスコートの人工芝の様子

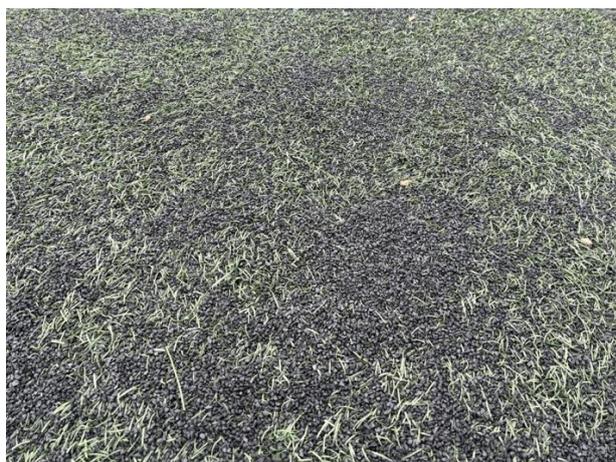
フットサルコート①倒伏した人工芝の様子

人工芝は踏圧等により芝が倒伏すると、表面に充填されたゴムチップや砂が移動・流出しやすくなることから、ブラッシング等により芝を立たせ、充填材の偏りや過不足を適宜修正することが重要である。特に砂入り人工芝の場合、充填砂が不足している箇所では芝の摩耗が進行しやすく、芝片の脱落につながる可能性があるため、日常的にブラシがけを行い、充填砂が均一な状態となるよう管理することが有効な手段と考えられる。これらの取組は既存の管理体制の中で実施可能であり、継続的に行うことで流出リスクの低減が期待される。

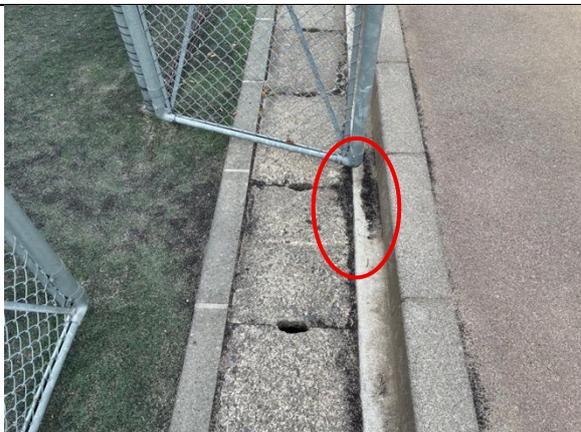
フットサルコートの側溝周囲に堆積した
ゴムチップの様子

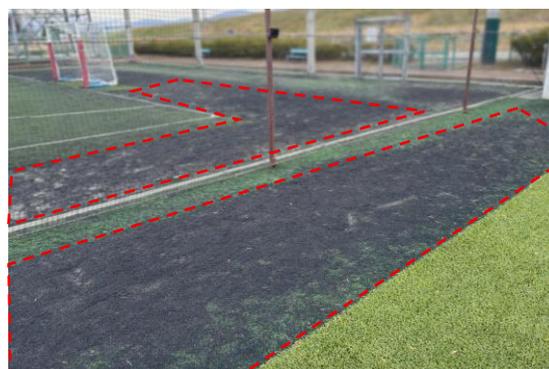
フットサルコート周囲の非プレイエリアに
堆積したゴムチップの様子

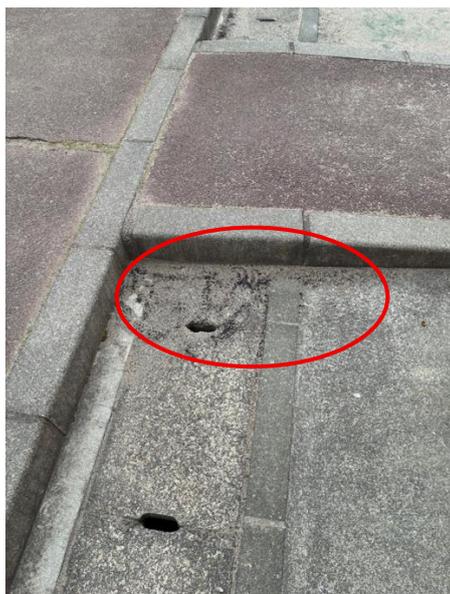
フットサルコートの側溝上部に
堆積したゴムチップ

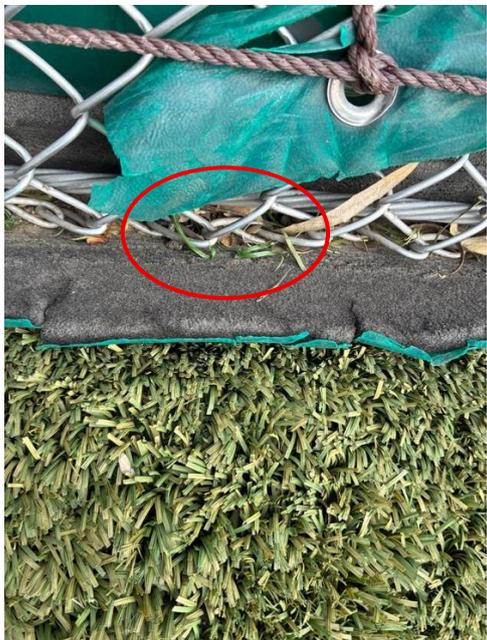
一方で、フェンス下部や、地中に配置された柵内部において芝片が確認された。柵内部に流入した経路は不明であるが、芝は少なからず損耗または脱落し流出していることが確認された。また、フェンスが設置されていない施設脇において、施設由来と考えられる人工芝片および人工芝マット由来の芝片の2種類が確認され、芝片が周辺へ飛散した可能性が考えられた。

脱落した芝片がフェンス周囲に溜まった様子

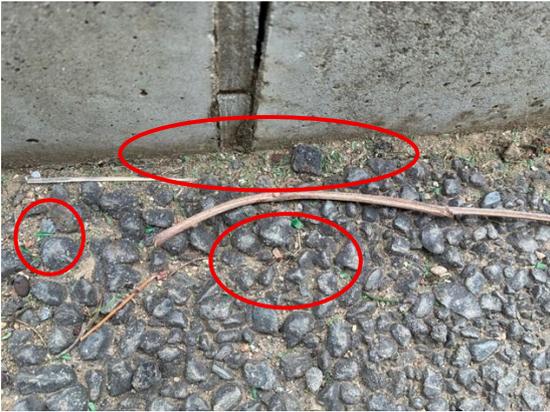
<p>運動場周囲に散乱した運動場由来の人工芝片 および人工芝マット由来の人工芝片</p>	<p>地中に配備された柵内部に落ちた人工芝片 (蓋解放時)</p>
