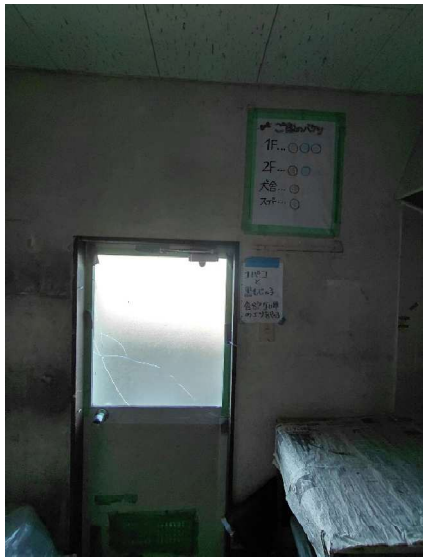
④⑪建物1階扉のガラスにひびあり

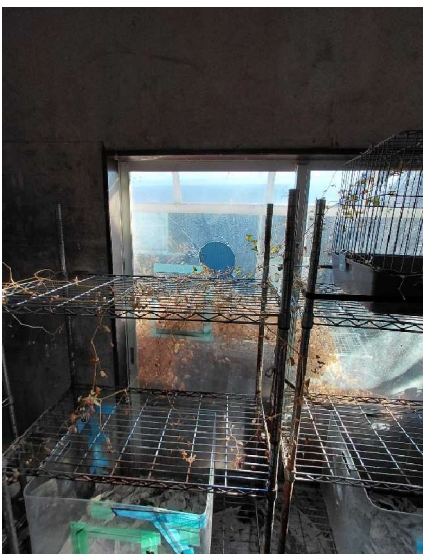
④⑫建物1階窓ガラスに破損あり

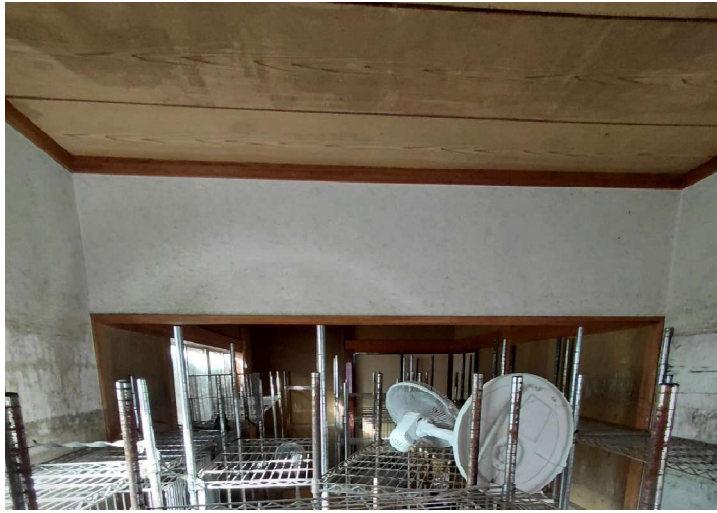
④天井や壁にシミあり
