2. 設備の健全性確認結果

4. 総合的な調査結論

早川町内塩島地区（南）発生土仮置き場観測井戸の水質調査における
セレン基準値超過の原因究明について（経過報告）

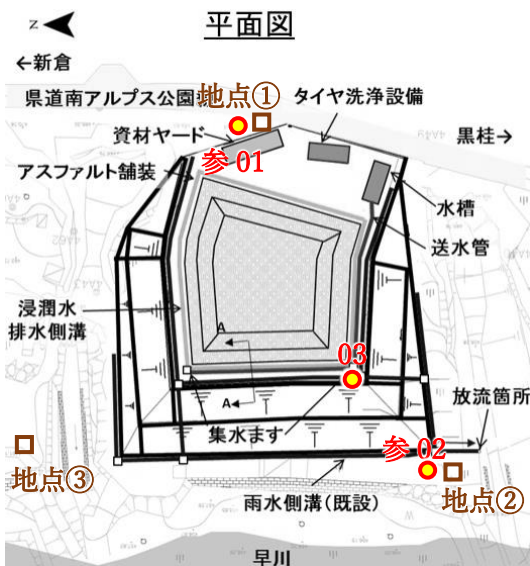
図2 本仮置き場平面図

本仮置き場周辺の原地盤について土壌調査を実施した結果、すべての項目において土壌溶出量基準を下回っており、本仮置き場周辺の原地盤がセレンを検出した原因である可能性は低いと考えられる。

土地履歴については、過去、2009年に中央新幹線地質調査に伴う調査坑掘削により生じた発生土による盛土を実施したことを確認したが、それ以前の詳細は不明であった。なお、2016年から本仮置き場としての使用を開始したが、その際に設置した本仮置き場の観測井戸掘削時に採取した原地盤の土壌調査*を実施したところ、すべての項目において土壌溶出量基準を下回っており、過去の土地利用がセレンを検出した原因である可能性は低いと考えられる。

採取箇所	セレン濃度
【水質】 ● 観測井戸 03, 参 01, 参 02	・環境基準値 (0.01mg/L) に対して、 0.001mg/L 未満～0.006mg/L その他項目も環境基準値以下を確認
【土壌】 □ 原地盤 地点①～③	・土壌溶出量基準値 (0.01mg/L) に対して、 すべて 0.001mg/L 未満 その他項目も土壌溶出量基準値以下を確認

※：セレン濃度は土壌溶出量基準値 (0.01mg/L) に対して、0.001mg/L 未満～0.001mg/L であった。その他項目も土壌溶出量基準値以下を確認。

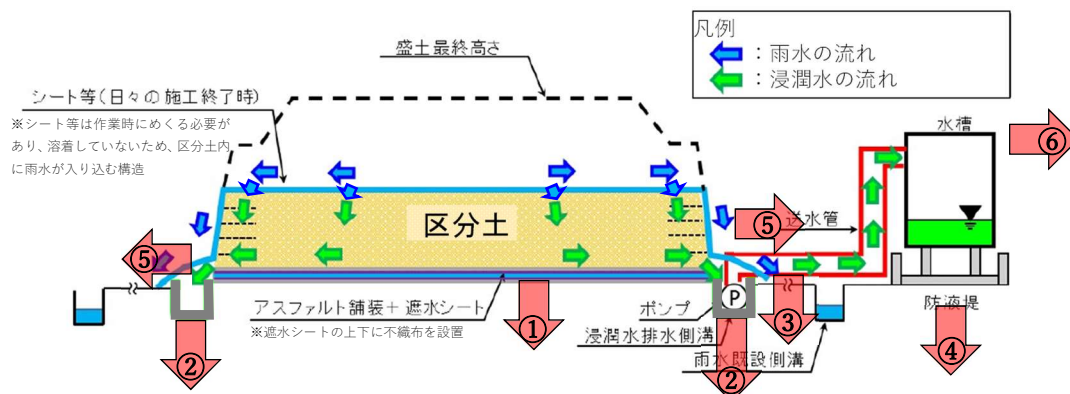
図1 本仮置き場概略図

- ①：遮水シートの破損や不織布の毛管現象の影響による浸潤水の漏れ出し
- ②：側溝および集水桝のひび割れなどの影響による浸潤水の漏れ出し
- ③：送水管の破損などの影響による浸潤水の漏れ出し
- ④：防液堤（水槽含む）の亀裂などの影響による浸潤水の漏れ出し
- ⑤：側溝および集水桝からの浸潤水の溢れ出し
- ⑥：防液堤（水槽含む）からの浸潤水の溢れ出し

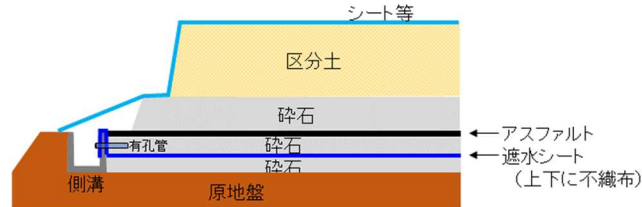
図2 補強盛土底盤部の遮水構造

施工会社からの報告書により、施工時には、遮水シートの継目の溶着処理等を適切に施工していることを確認した。なお、現時点で遮水シートは地中に埋まっている状態で目視確認ができないため、区分土撤去後に遮水シートの敷設状況、破損有無を目視確認する。

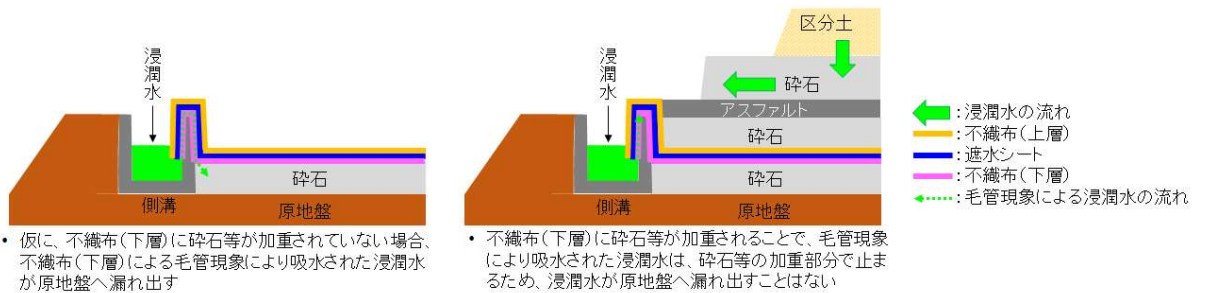
図3 毛管現象について（模式図）

不織布の毛管現象※1により、側溝を流れる浸潤水を不織布が吸水することによる原地盤への漏れ出しの可能性を、模擬実験により確認した。砕石等の加重がかかっている状態の不織布において、毛管現象による漏れ出しの可能性がないことを確認した。＜図3参照＞

※1：水が布を伝って液面よりも高い位置に上昇する現象
