# 令和7年度山梨県交通事故多発地点（区間）調査の概要

# 令和7年度 交通事故多発地点（区間）一覧

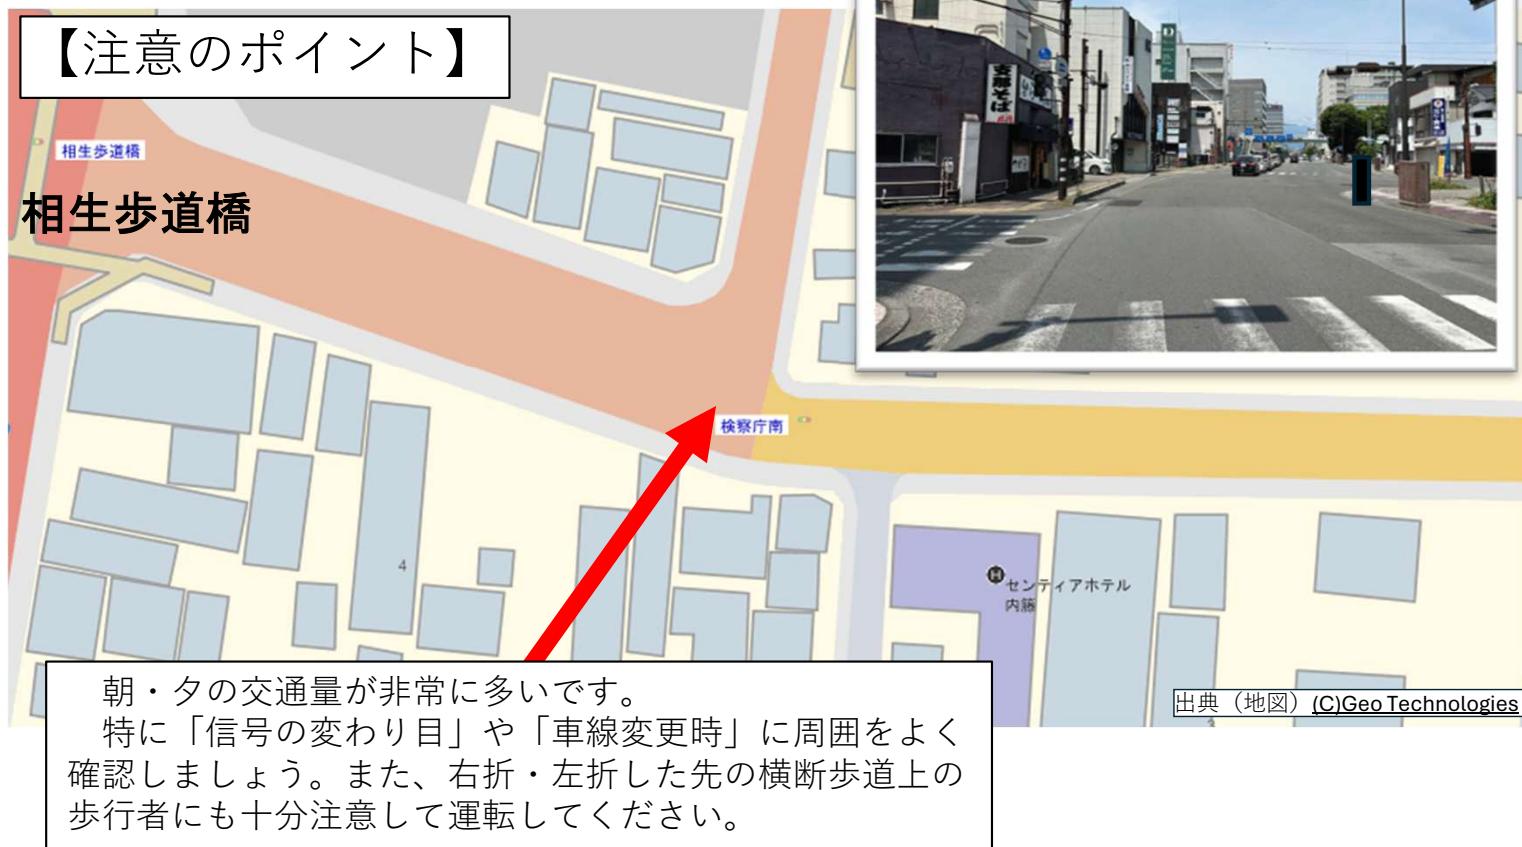
人身事故件数(R6)	3 件
事故の特徴等 ※物件事故の特徴 も含む	信号機のある変則的な形状の交差点。事故形態は追突が最多。他にも車線変更時、横断歩行者との接触等様々な形態の事故が発生。

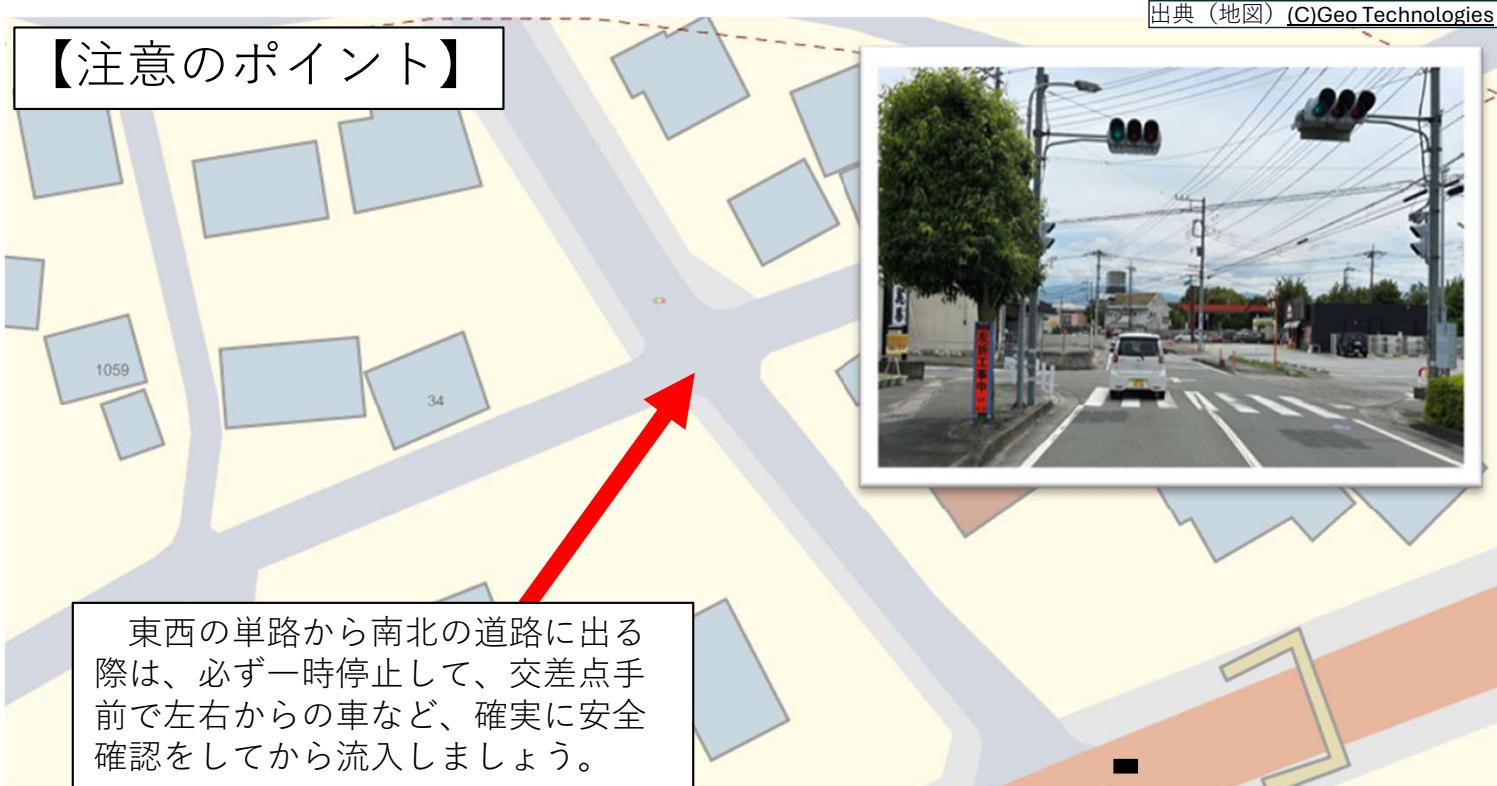
人身交通事故件数(R6)	2 件
事故の特徴等 ※物件事故の特徴 も含む	赤色点滅信号が設置された 十字路交差点。人身事故・物 件事故共に発生。昨年発生し た事故全て赤点滅信号機又は 安全不確認が絡む事故。

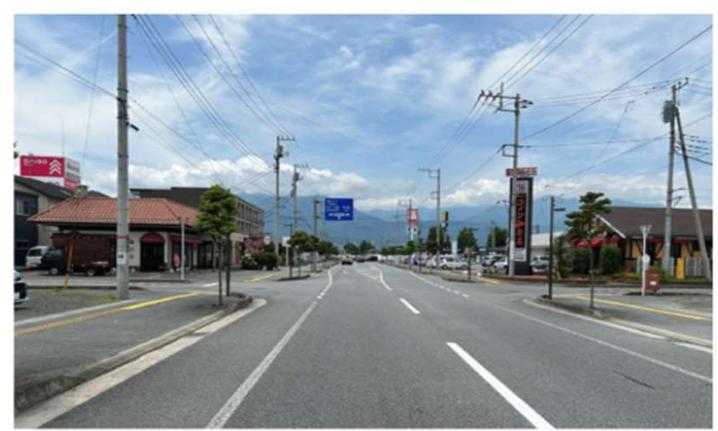
人身交通事故件数(R6)	3件
事故の特徴等 ※物件事故の特徴 も含む	一時停止箇所がある十字路 交差点。南北の道路から東西 の交差道路へ出る車が、一時 不停车又は一時停止後に安全 不確認のまま流入し、交差点 内で衝突する事故が多発。

南北の道路から交差点に進入する際は、必ず一時停止線手前で止まり、左右の安全確認をしてから発進しましょう。また、東西の道路を走る車は、安全な速度で進行しましょう。

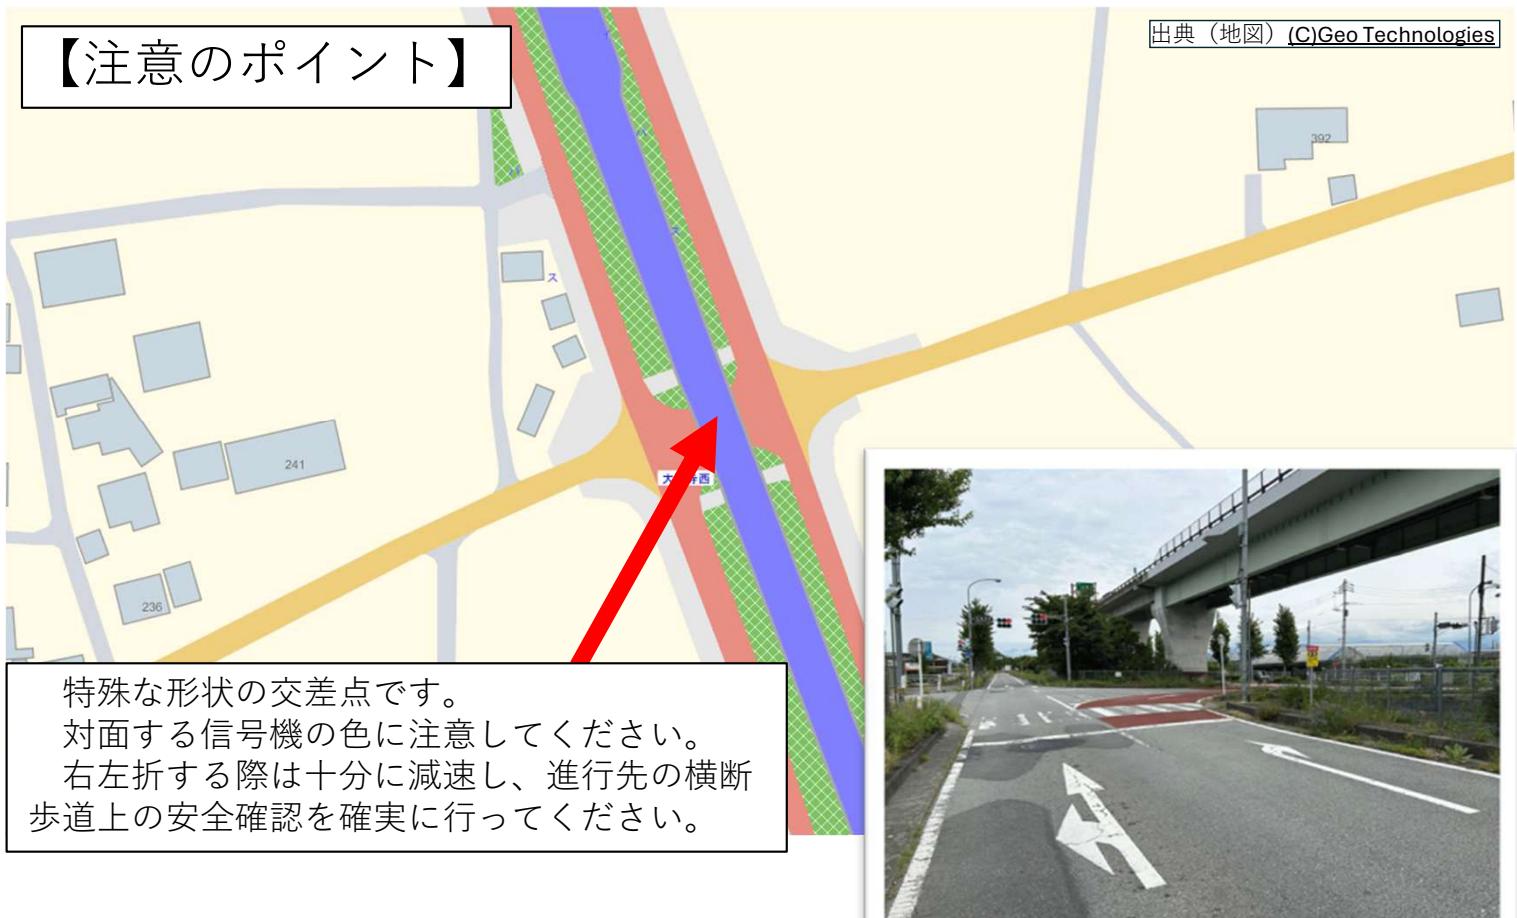
人身交通事故件数(R6)	4 件
事故の特徴等 ※物件事故の特徴 も含む	変則的な形状の交差点。人身事故・物件事故問わず全ての事故に「横断歩行者妨害」や「信号無視」といった交通違反が絡んでいる。

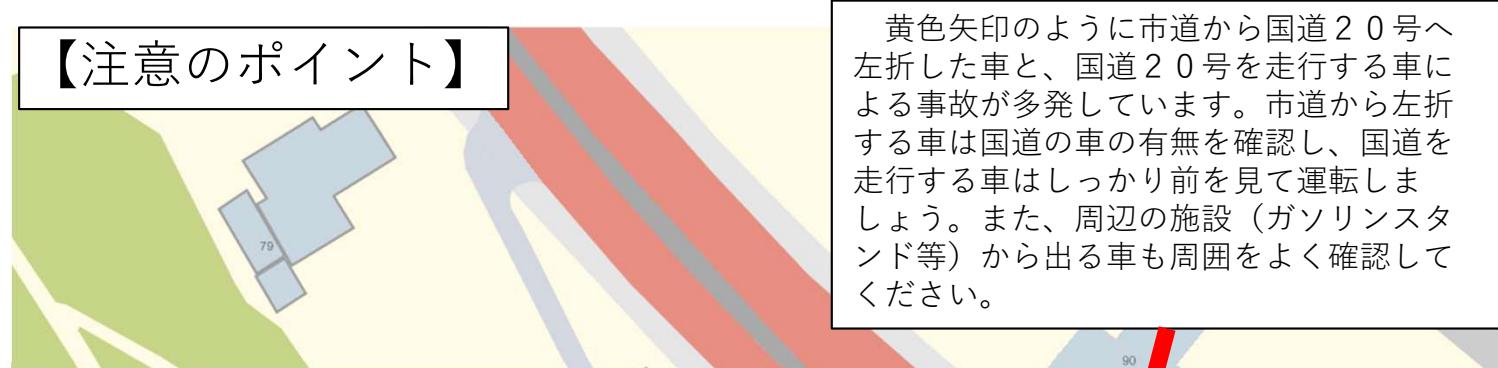
人身交通事故件数(R6)	2件
事故の特徴等 ※物件事故の特徴 も含む	人身事故は2件に留まっているが、物件事故は多発。出会い頭や追突等様々な事故が発生しており「前方不注視」が最多。

黄色矢印のように市道から国道20号へ左折した車と、国道20号を走行する車による事故が多発しています。市道から左折する車は国道の車の有無を確認し、国道を走行する車はしっかりと前を見て運転しましょう。また、周辺の施設（ガソリンスタンド等）から出る車も周囲をよく確認してください。

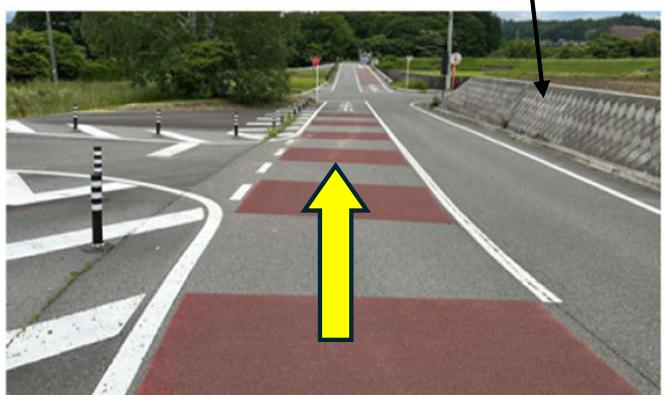
石積み

人身交通事故件数(R6)	1 件
事故の特徴等 ※物件事故の特徴 も含む	東西に一時停止箇所がある 十字路交差点。人身・物件問 わず、いずれも出会頭事故で あり、事故の半数は「一時不 停止」が絡んでいる。

黄色矢印のように西進する車は、カーブ直後に一時停止箇所となっていて、さらに交差点手前の右方に石積みで見通しが悪くなっています。

東西を走行する車は、交差点手前で十分な減速・一時停止をするよう心掛けてください。

また、南北を走行する車も交差点手前で十分に減速しましょう。

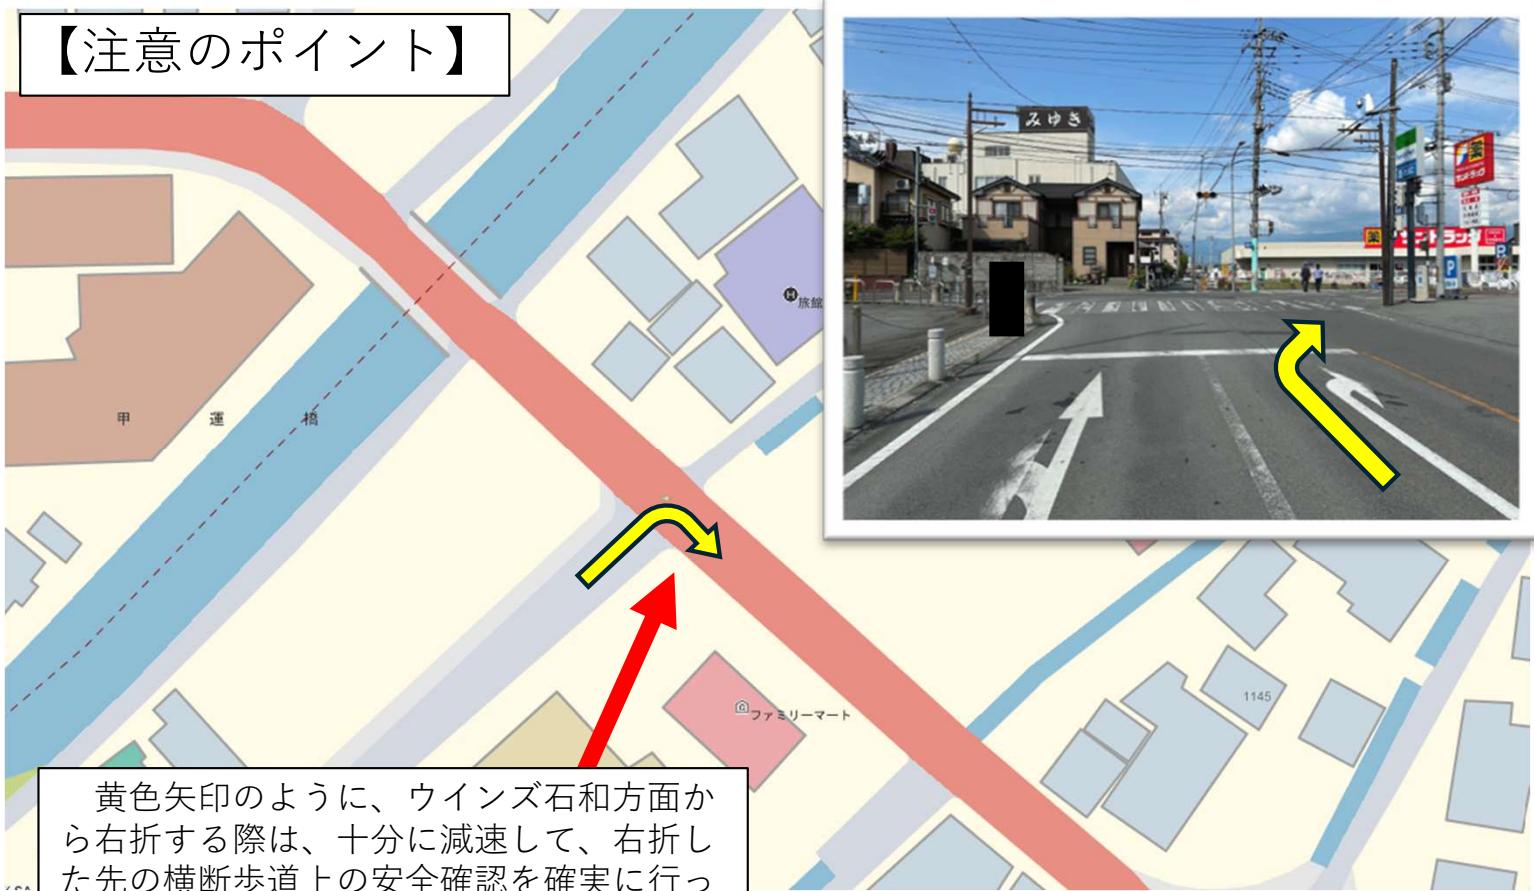
人身交通事故件数(R6)	3 件
事故の特徴等 ※物件事故の特徴 も含む	信号機のある十字路交差点。 人身事故3件全て、北進する 車両が右折する際に横断歩道上 の歩行者と衝突した「横断歩行 者妨害」の違反が絡む事故。

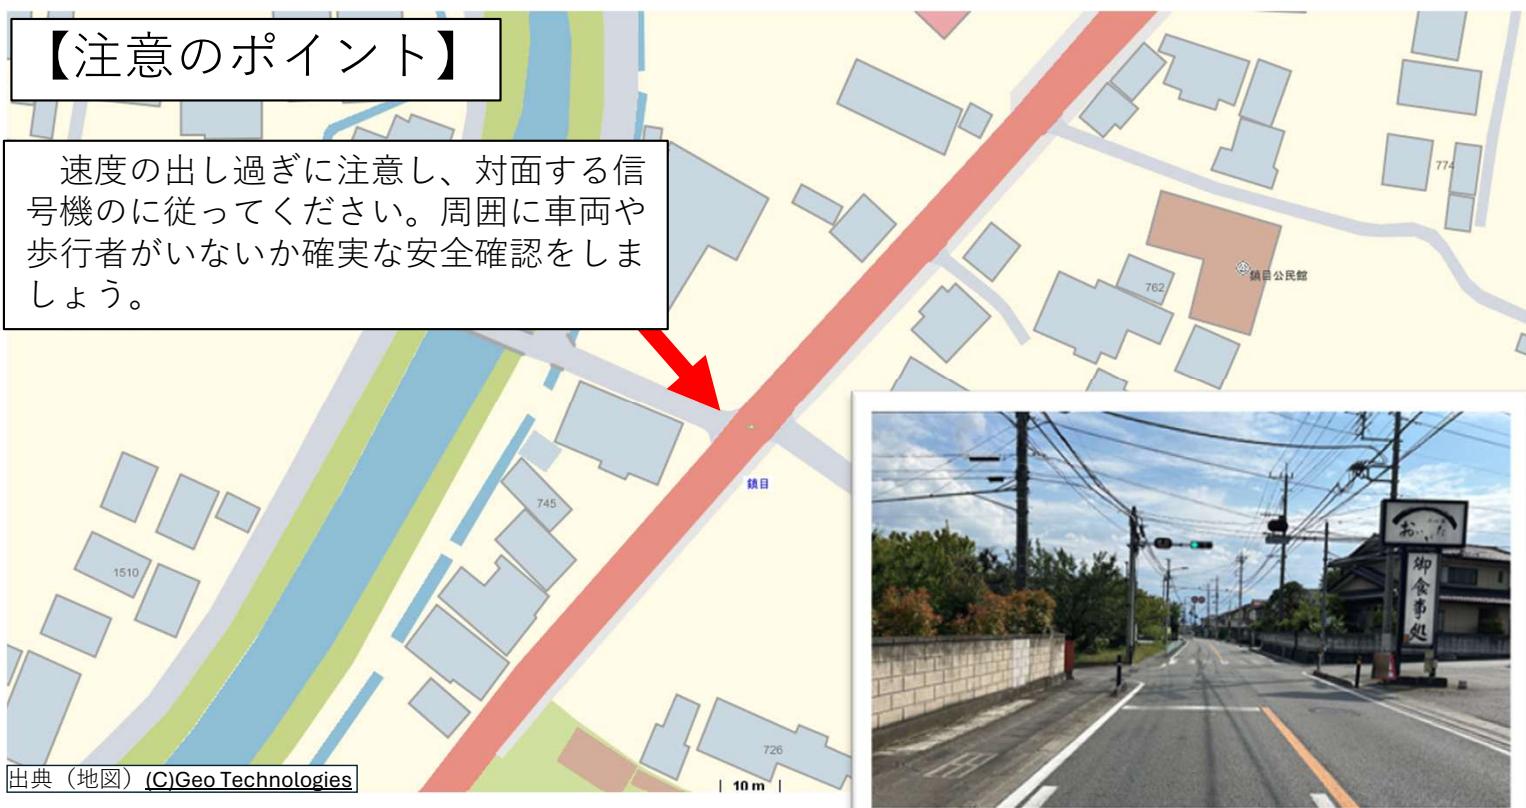
人身交通事故件数 (R6)	1 件
事故の特徴等 ※物件事故の特徴 も含む	信号機のある十字路交差点。 発生した人身事故・物件 事故は全て出会頭であり、 いずれも信号無視が絡んで いる。

速度の出し過ぎに注意し、対面する信号機の従ってください。周囲に車両や歩行者がいないか確実な安全確認をしましょう。

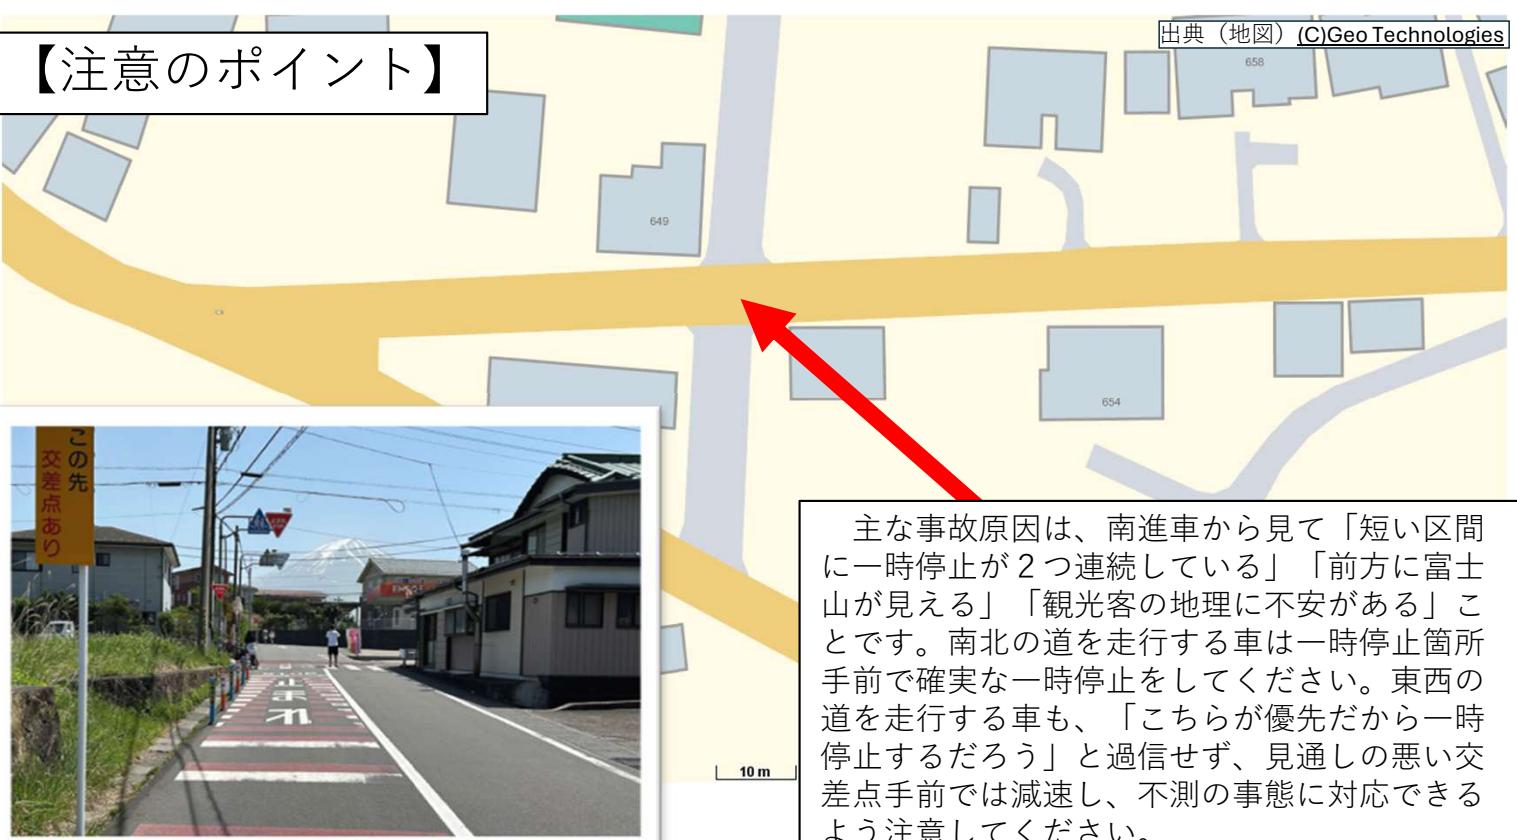
人身交通事故件数 (R6)	2 件
事故の特徴等 ※物件事故の特徴 も含む	一時停止箇所のある十字路交差点。人身事故は2件に留まっているが、観光客（主にレンタカー）が絡む出会い頭事故が多発している。

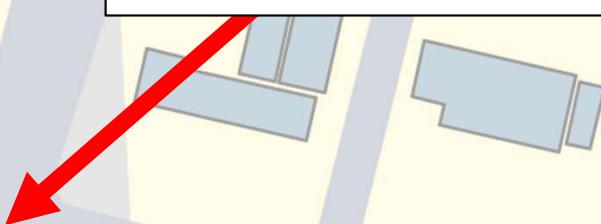
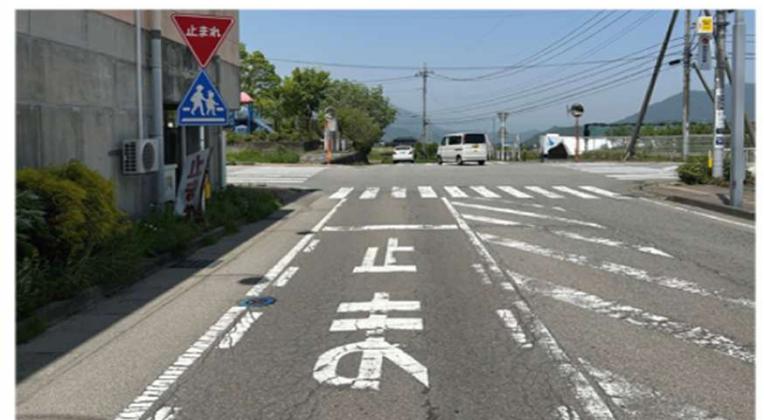
人身交通事故件数(R6)	0件
事故の特徴等 ※物件事故の特徴 も含む	一時停止箇所のある十字路交差点。人身事故の発生は無いが、南北の道路を進行する車による「一時不停车」や「安全不確認」が絡む出会い頭の物件事故が多発している。

交差点の北側と南側に一時停止箇所があります。「一時不停车」による交通事故だけでなく、「一時停止後の安全不確認」による事故も多く発生しています。交差点手前での一時停止した後も、左右を確認して注意して進行しましょう。

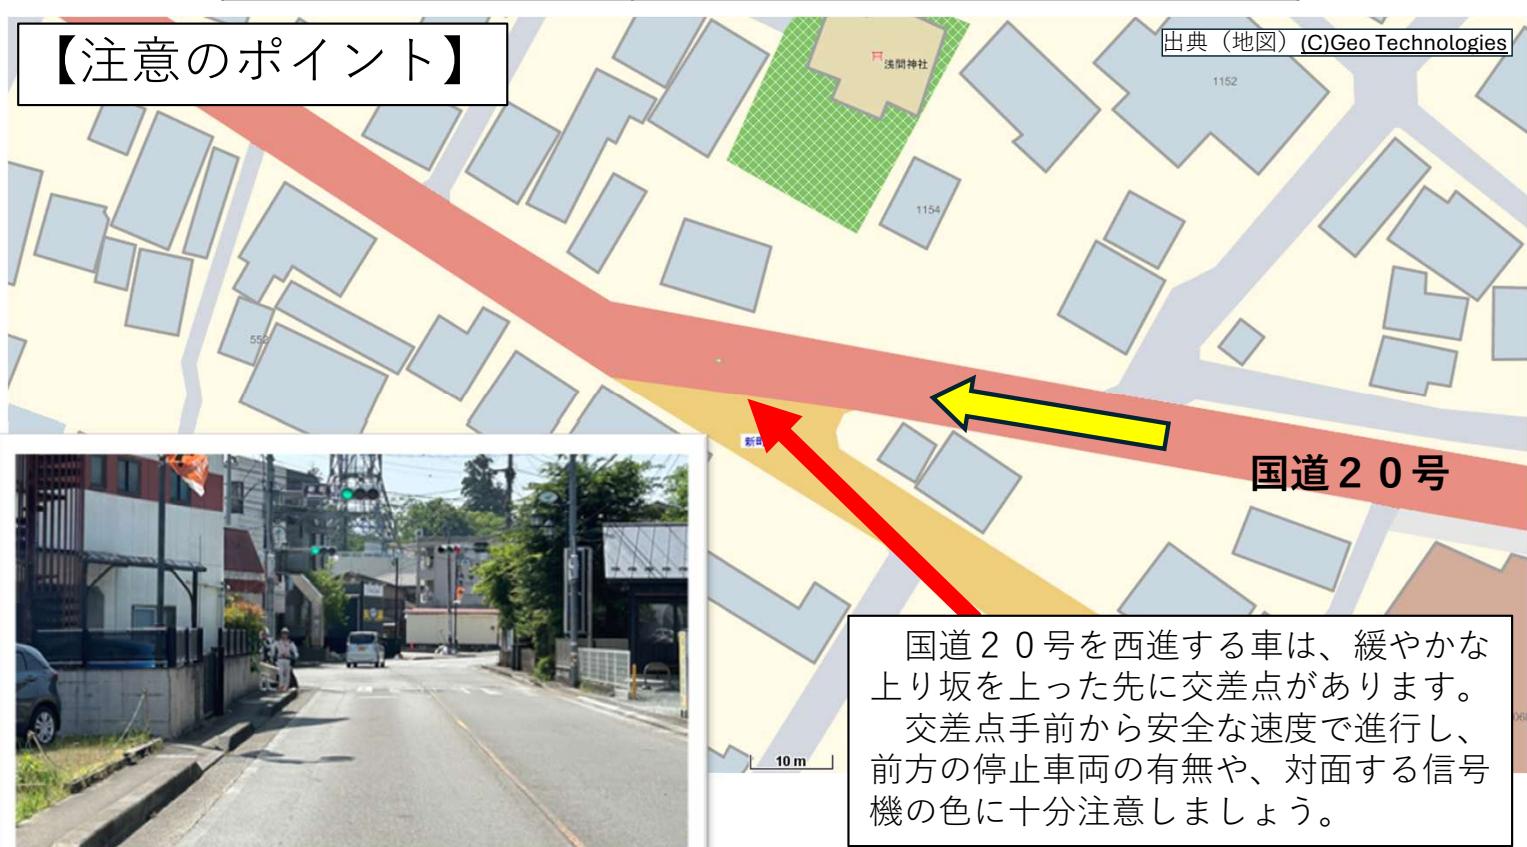
人身交通事故件数 (R6)	0 件
事故の特徴等 ※物件事故の特徴 も含む	信号機のある変則的な形状の交差点。 人身事故の発生は無いが、物件事故の 全てが国道を西進する車による「追突」 や「信号無視」が絡む出会い頭事故が多発 している。
