# 鉄門石垣補修工事実施報告

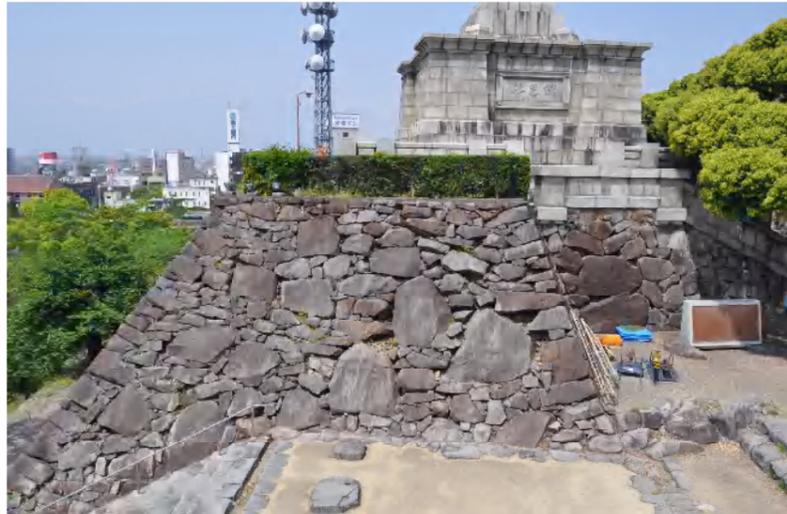
西側石垣全体写真 ~施工前~

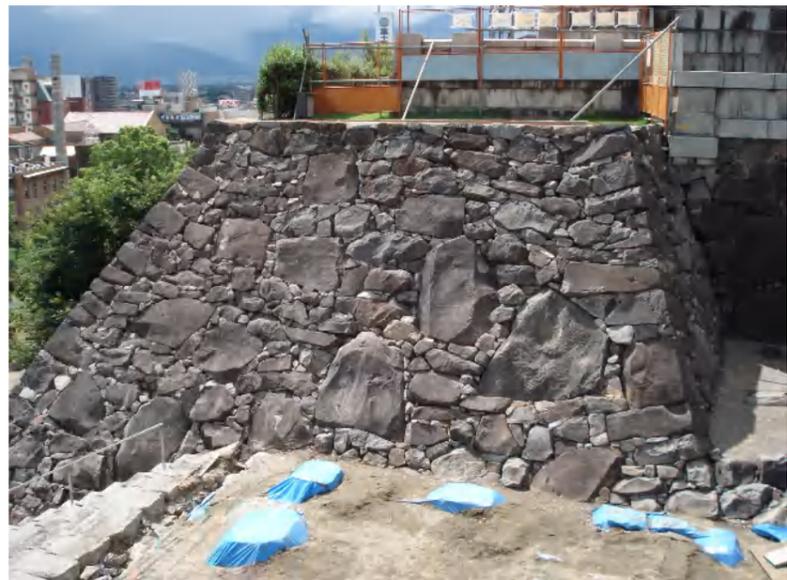
西側石垣全体写真 ~施工後~

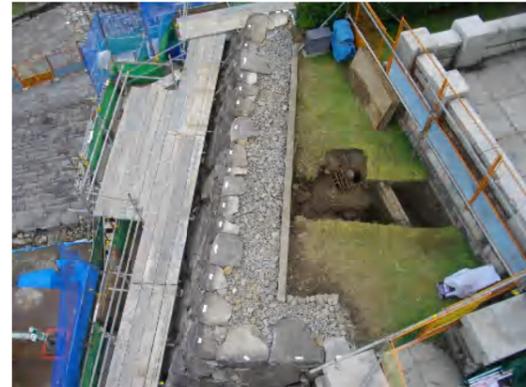
西側 天端施工後

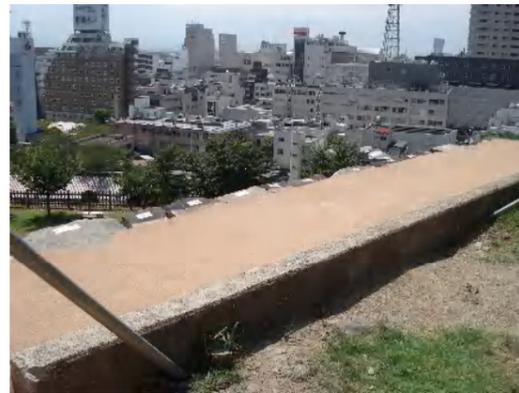
西側 天端施工後  
(舗装後の状態)

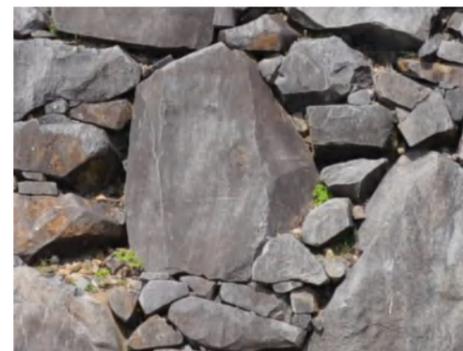
西側 鏡石周辺の詰石補修事例  
~施工前~

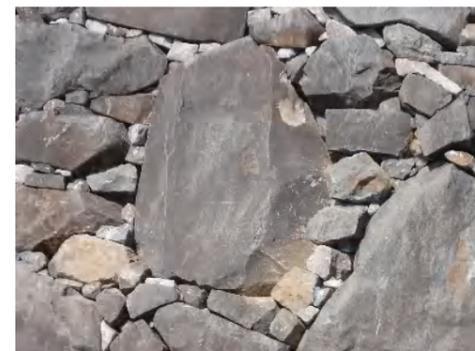
西側 鏡石周辺の詰石補修事例  
~施工後~

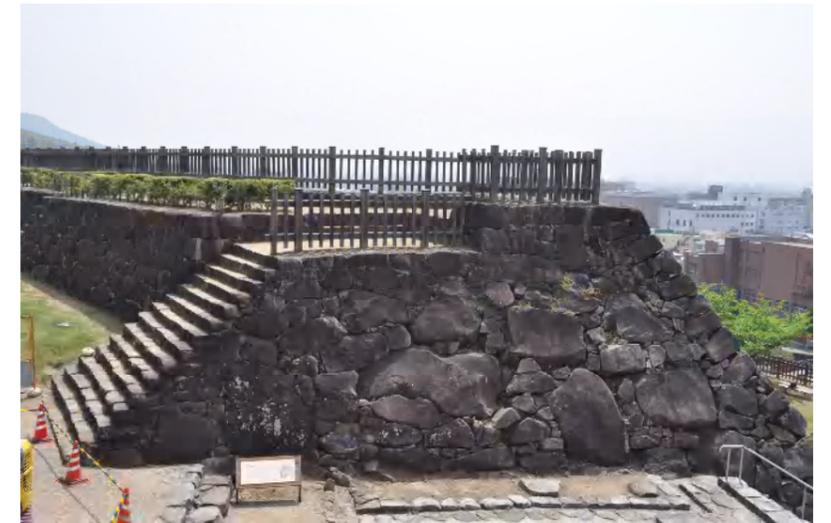
東側石垣全体写真 ~施工前~

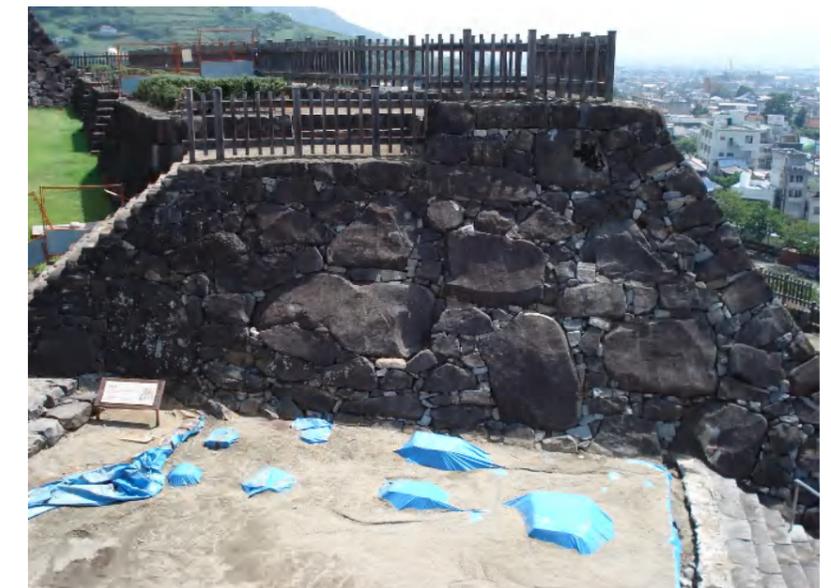
東側石垣全体写真 ~施工後~
