# 資料編

## 平成26年2月の大雪に伴う園芸用 ハウス被害に関する調査結果

# 1 平成26年2月14～15日の積雪状況【概況】

# 野菜ハウス細密調査について

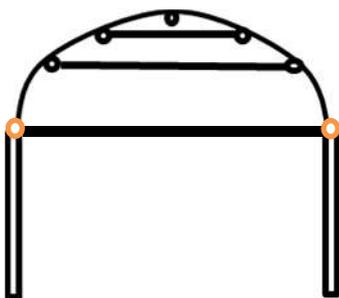
図2 アーチ部の補強例

- ・補強対策として多かったのは、アーチ部を引っ張り線で補強する方法で、補強対策を行った施設の54%で施工されていた。張り方のパターンとしては図2のように、アーチ部に地面と平行に針金を張るパターンが最も多かった。
- ・次に多かった補強策としてはアーチ部を48.6mmパイプまたは鉄骨で補強する方法で、引っ張り線と同様に図2のパターンが多かった。
- ・野菜・花きの加温ハウスでは、施設内部に二重カーテンを装備することが多く、カーテンの展張に支障が無い補強方法をとっていると考えられる。
- ・水稻育苗、花き等の無加温単棟ハウスでは、アーチ部に2～3m間隔に48.6パイプを使用する補強方法(図3)が多かった。

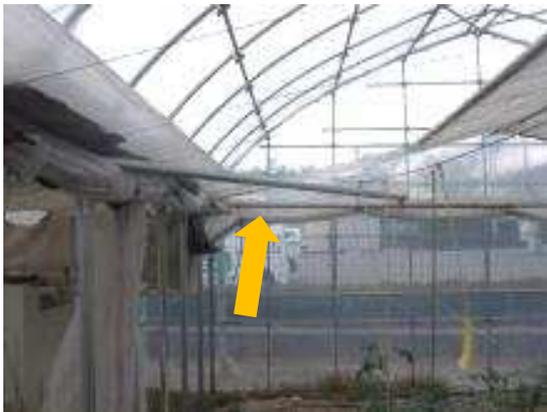
事例番号	ハウスの種類	築年数	倒壊回避に影響したと考えられる相違点
1	パイプ	4年	・方杖の設置の有無(48.6mmの直管を使用)

写真 事例1 火打による補強

- ・直管(48.8mm、31.8mm)による妻面の補強、柱脚の修繕、筋交いの設置、水平引張線の設置、クロス補強の設置が、施設強度の向上に有効であった。

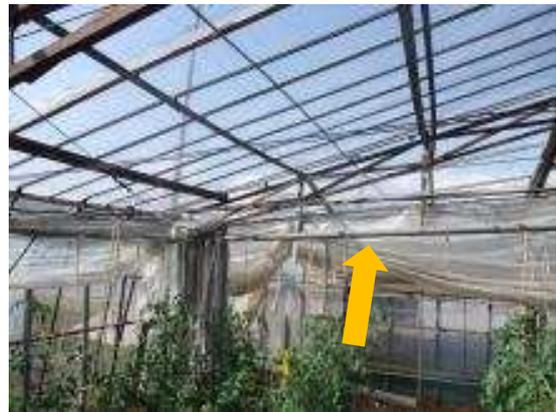
2	鉄骨 (両屋根大型単棟)	43年	・加温機の性能の大小 (非倒壊は倒壊の約1.3倍の性能の加温機を設置) ・加温時のカーテンの開閉程度 (非倒壊は加温開始時から全開) ・水平直管による妻面の補強

(非倒壊は48.6mmを使用) ・前週(2月7日)の雪の除雪の有無 (倒壊は側面に残雪あり) ・降雪中及び降雪後の除雪の有無

写真 事例2・3  
48.8mm直管による補強  
(トマトの誘引用を兼ねている)

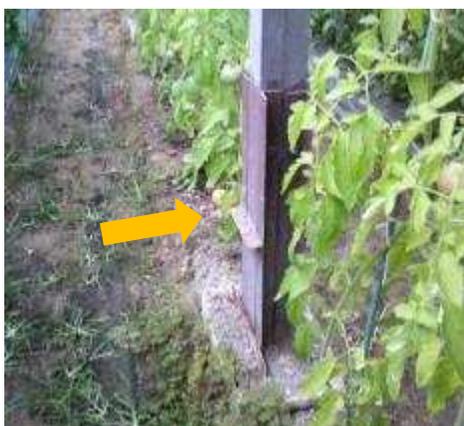
写真 事例4 柱脚の補強

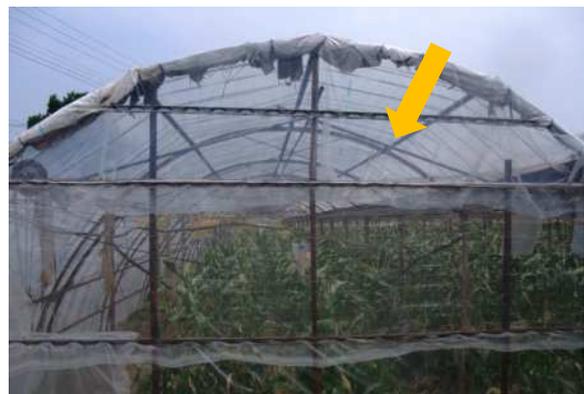
事例番号	ハウスの種類	築年数	倒壊回避に影響したと考えられる要因
3	鉄骨 (両屋根大型単棟) 非倒壊ハウスは事例2と同じ	43年	<ul style="list-style-type: none"> <li>・加温機の性能の大小 (非倒壊は倒壊の約1.3倍の性能の加温機を設置)</li> <li>・水平直管による妻面の補強の有無 (48.6mmの直管を使用)</li> <li>・前週(2月7日)の雪の除雪の有無 (倒壊は側面に残雪あり)</li> <li>・降雪中及び降雪後の除雪の有無</li> </ul>
4	鉄骨 (両屋根連棟)	42年	<ul style="list-style-type: none"> <li>・柱の補強の有無 <input type="checkbox"/> 写真 (非倒壊は柱脚部分をアングルで補強)</li> <li>・水平直管による妻面の補強 (48.6mmの直管を使用)</li> <li>・前週(2月7日)の雪の除雪の有無</li> </ul>
5	鉄骨 (丸屋根連棟)	45年	<ul style="list-style-type: none"> <li>・補強対策の有無 <input type="checkbox"/> 写真 (非倒壊は、筋交い・水平引張線・クロス補強・水平直管による妻面の補強〔31.8mmの直管〕)</li> </ul>

写真 事例5 アーチのクロス補強

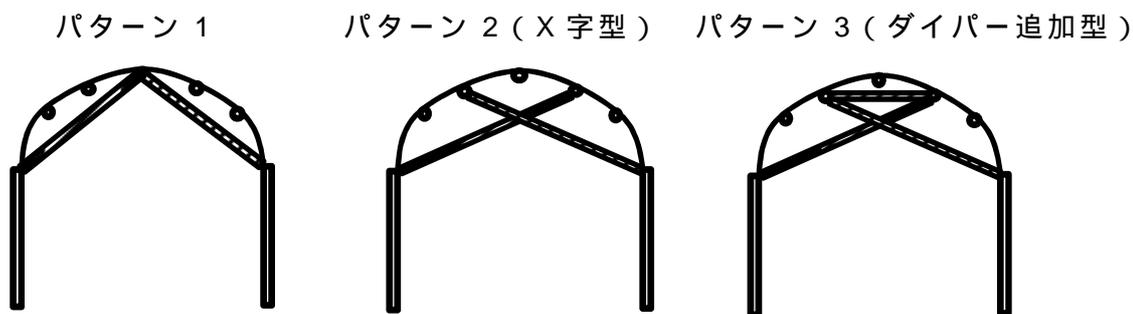
図 1 アーチ部へのパイプでの補強方法

- ・倒壊しなかったハウスの 4 割で、アーチ部にパイプによる補強があった。施工間隔は平均 2.8m（2m～3m）であった。
- ・パイプを使用した補強では 9 割で 48mm パイプを使用しており、その他はパイプ径 25mm が 1 割のみであった。
- ・施工のパターンで最も多かったのは、パターン 2（X 字型）であり、パターン 1、パターン 3（ダイバー追加型）がそれに続く。

倒壊しなかったブドウハウス、モモハウスともに、ほぼすべてのハウスにおいて事前の補強対策が行われており、施設建設、既存ハウスでの補強が重要である。補強対策として、アーチ部分にパイプ径48mmパイプを使った補強、針金（鉄線や半綱線）による引っ張り線による補強などがあり、補強間隔は約3mが望ましい。

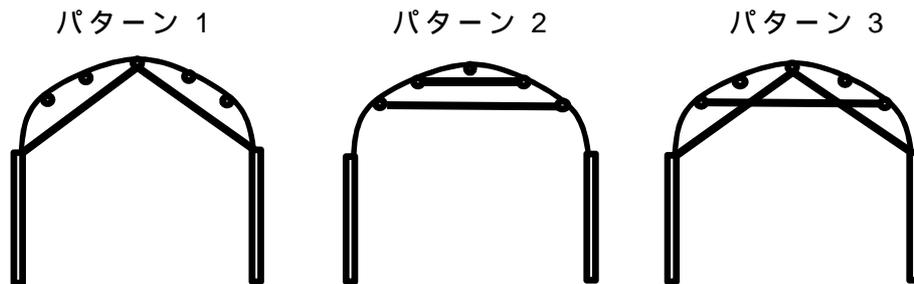
図3 アーチ部への鉄線等での補強方法

- ・倒壊しなかったハウスの5割弱で、アーチ部に針金（鉄線や半鋼線）による補強があった。
- ・施工間隔は平均2.6m（1m～5m）であり、多くのハウスでは針金の太さ10番線を使っていた。
- ・施工のパターンで最も多かったのは、パターン1であり、パターン3、パターン2がそれに続く。

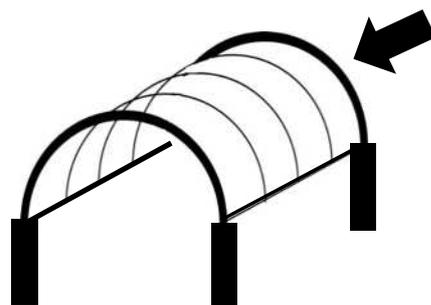
図5 48.6mmパイプを使用した補強

- ・全体の2割弱のハウスにおいて、右図のようにアーチ自体に48mmパイプを使用して補強していた。
- ・施工間隔は、平均3.1m（2m～6m）であった。

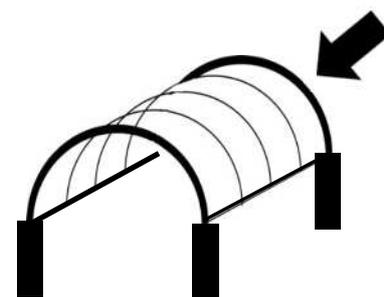
図6 48.6mmパイプを使用した補強

- ・すべてのハウスにおいて、右図のようにアーチ自体に48mmパイプを使用して補強していた。
- ・倒壊したハウスでは、補強間隔が6.0mと広いものが見られたが、被害を受けなかったハウスの補強間隔は、3.0mのものが多かった。
