金型鋼の窒化処理層における熱的挙動に関する研究 (第3報)

—金型の表面処理による寿命改善技術の開発—

Study on Thermal Behavior of Nitride Layer on Die Steel (3rd report)

—Development for Life Up of Dies by Surface Treatment—

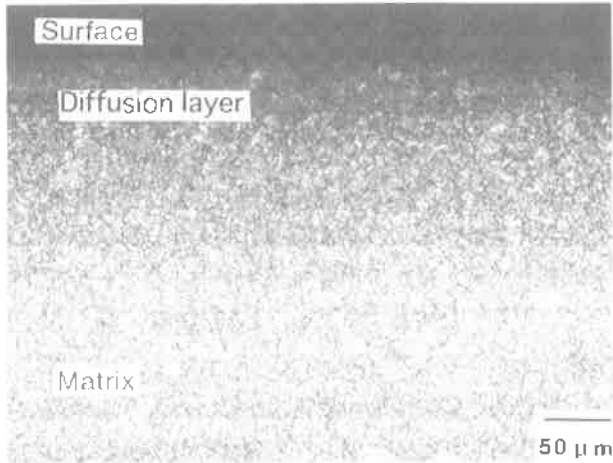
(a) Position 7

(a) に示した位置 7 において、表面から約 $150\mu\text{m}$ の領域で黒色に観察される拡散層が認められ、残留応力および硬さ分布の結果との対応を示した。

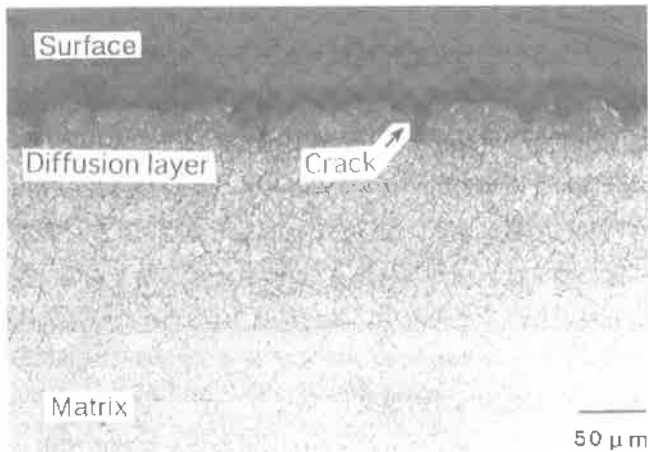
(b) Position 1

位置1および6の観察結果を (b) と (c) にそれぞれ示すが、位置1 (ランナー部) と位置6 (エアベント部) を比較すると、前者に大きなクラックの形成が認められた。

前述の残留応力の挙動において、特にランナー部では残留応力が著しく低下したが、この原因は、溶湯との接触による窒化処理層の分解に加え、熱応力に起因したクラックの発生により表面近傍の残留応力が開放された結果と考えられる。

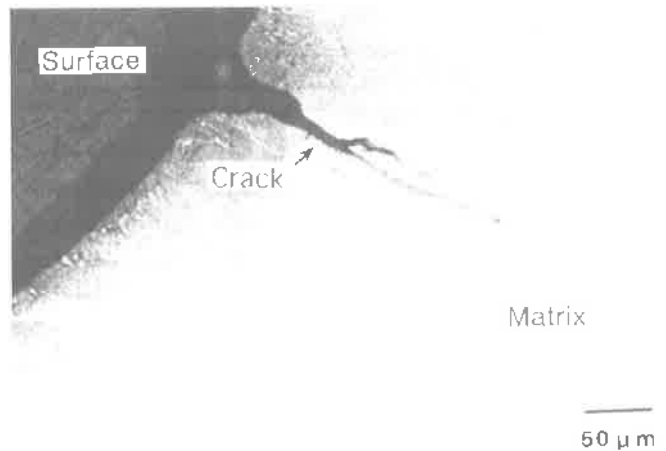
(a) In a circular area

Fig. 8 (a), (b) に、断面観察によるキャビティ内のクラック形成状況を示す。(a) はキャビティ内の円周部、(b) はキャビティ内の突起部先端である。

キャビティの円周部 (a) では、長さ約 $250\mu\text{m}$ 、開口部約 $50\mu\text{m}$ のクラックが形成し、先端部 (b) では表面に発生したクラックが連結して表面が脱落し、大きくうねった状況が観察された。

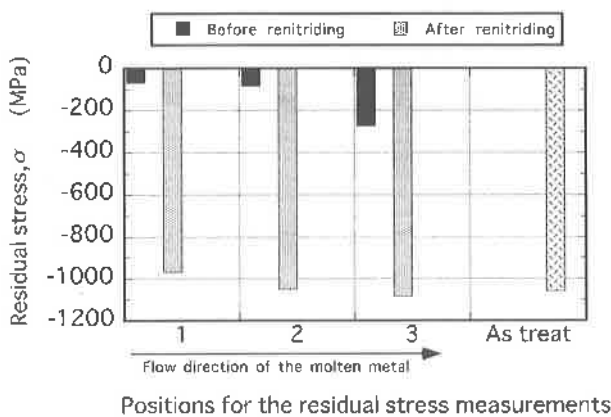
Fig. 9 Effect of re-nitriding for residual stress on the die surface

Fig. 9 は、操業終了後の各金型のランナー部について、再窒化処理を行った際の表面における残留応力変化を示す。また、図中には操業前の残留応力値を併せて示した。

残留応力値の低下率は、前述のとおり湯流れの方向に沿って減少する傾向を示した。しかし、低下率の最も小さい位置 3 においても残留応力は約-280MPaであり、操業前の残留応力と比較し、約1/4の値である。

再窒化処理を施すと、全ての位置において残留応力は操業前の値とほぼ同じ水準まで回復し、再窒化処理による補修効果が明らかとなった。
