# 電子機器用部品の信頼性向上に関する研究

## — Cu-Ni合金発熱体の破損原因の究明 —

### Study on Improvement of Reliability for Parts of an Electronic Apparatus

#### — Research on Cause of Damage for Cu-Ni Alloy Heater —

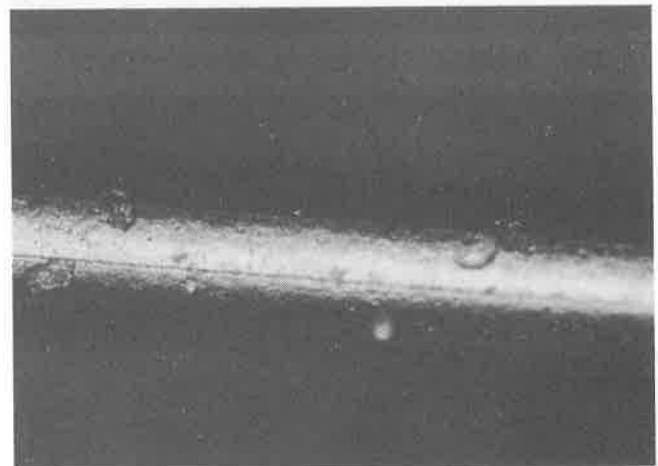
図7 繰り返し数 $10^3$ 回 (周波数100Hz, 振幅0.5mm)

図7~8を見ると、Cu-Ni線の表面に、疲労試験前の図6では見られなかった剥離状の痕跡が発生し、繰り返し数

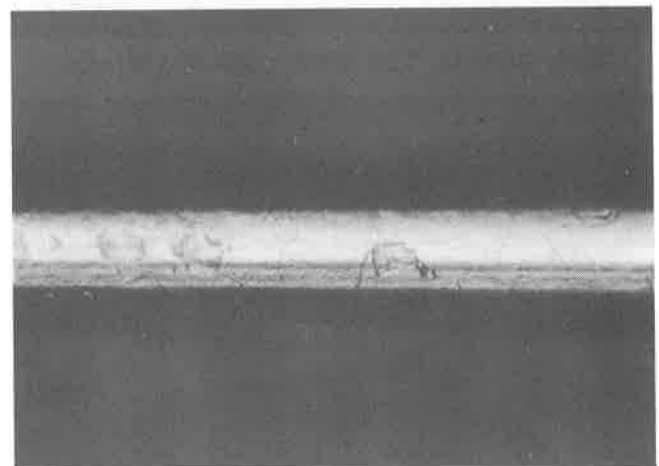
図8 繰り返し数 $10^5$ 回 (周波数100Hz, 振幅0.5mm)

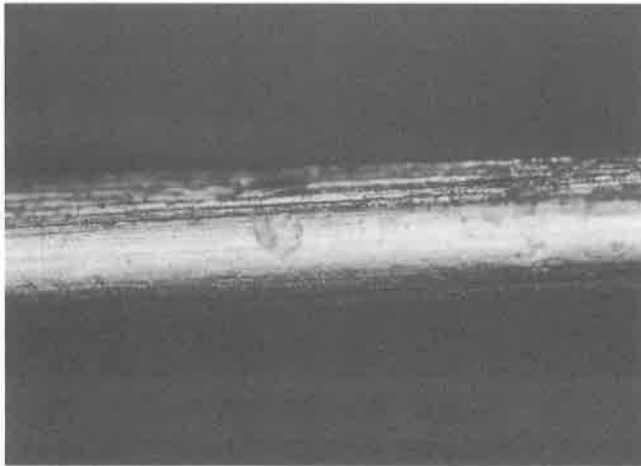
の増加とともにその数が増加している。また、図9～10において同様に、振幅の増加とともに表面の剥離状の痕跡が増加している。また、破損品の破断部近傍を観察した図11でも同様な現象が見られたことから、繰り返し数の増加および振幅の増加、すなわち疲労の進行にともないCu-Ni線の表面に剥離が生じて線材の強度が低下したことが推察される。

図9 振幅0.5mm (周波数50Hz, 繰り返し数10<sup>4</sup>回)

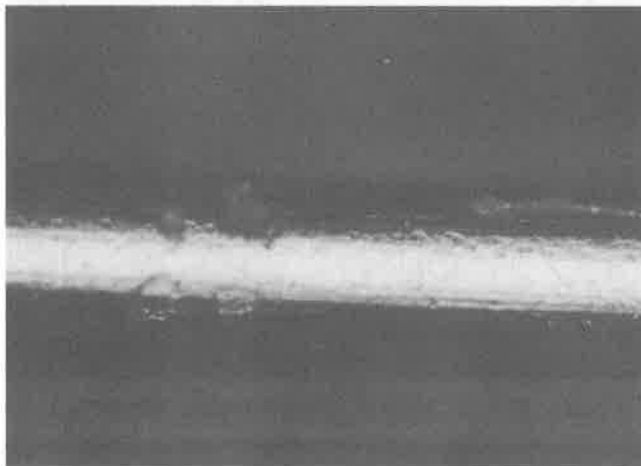
図10 振幅2.5mm (周波数50Hz, 繰り返し数10<sup>4</sup>回)

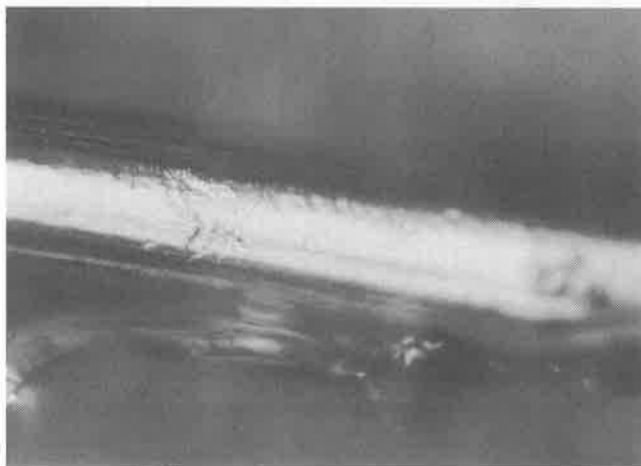
図11 破損品破断部近傍の金属顕微鏡観察

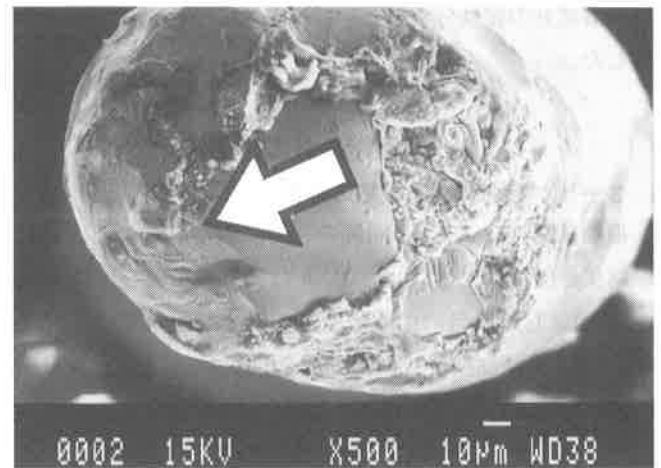
図12 破断部断面のSEM観察 - 1

SEMによる破損品のCu-Ni線破断部近傍の観察結果を図12～13に、破断部側面の観察結果を図14に示す。観察条件は、加速電圧15kV・照射電流  $6 \times 10^{-8}$  A、倍率は、破断部近傍観察が500倍、側面観察が400倍である。図12、13は本来1本の線で繋がっていたものであるが、破断面に共通する部分が見当たらない。図12の矢印部分からはデンドライト状の痕跡が見られ、溶断の可能性が高いが、図13には見

分析結果より、破断面近傍(②, ⑤)から腐食性元素であるClの検出が認められたが、加工前の線材、破損品の破断面部以外の部分(①, ⑥)からはClは検出されなかった。このことは、ClがCu-Ni線破断面の付着物に含有されていることを示すものである。③, ④ではClは検出されず、図13の膨れ部分はCu-Ni線と同一成分であった。その他の検出元素であるOは酸化物、Siはモールド樹脂成分と考えら

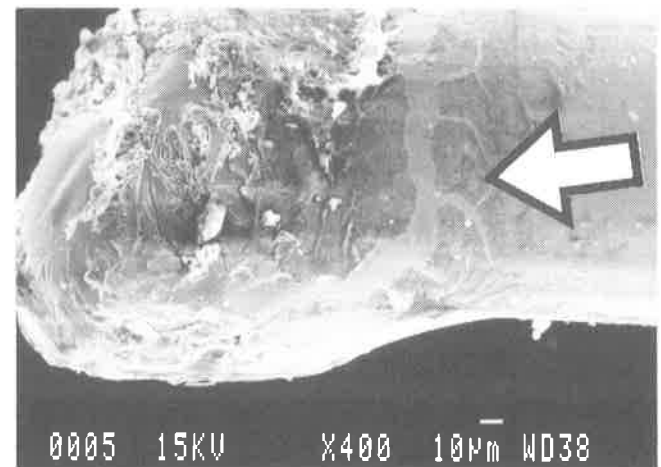
図14 破断部側面のSEM観察

当たらず、その破断面は疲労破壊に近い。図14の破断面右側の膨れ部分からは、図12と同じデンドライト状の痕跡が認められた。図14より、破断面から線長方向へ向かって約150 $\mu\text{m}$ の部分に数 $\mu\text{m}$ 程度のくびれが見られ、Cu-Ni線表面が引き剥がされたような形跡が認められた。

金属顕微鏡により観察された表面の剥離状の痕跡と合わせて考えると、Cu-Ni線になんらかの引張応力が作用しているものと考えられる。この応力は、PC/PETフィルムの端面がつなぎ目の部分で動くことにより発生した可能性が高いため、これも破断原因の一つと推察される。また、図14の矢印で示した部分からは、クレーター状の痕跡が認められた。Cu-Ni線がヒーターとして使用されており、周囲温度が-10 $^{\circ}\text{C}$ の環境下で約3分毎にon/offされることから、熱によるCu-Ni線自身の収縮・膨張で疲労した可能性も考えられる。
