金型鋼の品質向上及び寿命向上に関する研究

- P V D・C V D処理皮膜の皮膜挙動について -

Study on the Quality and Life Up of Die Steel

Behaviour of PVD and CVD Coating on Die Cast Die Steel

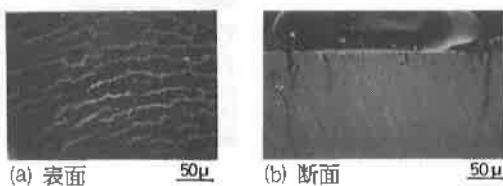
写真1 素材(SKD61)のヒートクラック発生状況

皮膜処理をしない、SKD61試料におけるヒートサイクル試験後の表面と断面観察結果を写真1に示す。写真1-aは試料表面に発生したヒートクラックの状況である。左下の領域が試料の端部であり、ヒートクラックは試料表面全域に網目状に発生している。クラック開口部の大きさは中心部と端部で多少異なり、熱膨張-収縮過程で冷却速度の違いが原因しているものと考えられる。

また、クラック間隔の狭い領域ではクラックが相互に連結し合い、他の領域へ進展する形態を示している。

写真1-bは断面観察結果である。表面近傍には多数のクラックが存在すると同時に、クラック発生初期のものと、深い領域まで進展したクラックとの混在した状態が認められる。また、クラックの生地への進展状況はクラック進展近傍の生地状態によって異り、直線的あるいは屈折的に進行するものなどか認められる。ダイカスト金型鋼の操業状態は急激な加熱-冷却の繰返しだることから、材料表面に熱応力が繰返し発生し、韌性の低下を引き起す。すなわち熱疲労によって、材料が破壊することになり、ヒートクラックの発生となる。ヒートクラックの成長が著しくなると金型の破壊が起る。

クラックの発生と進展に伴って、クラック内部には酸化物と考えられる析出物の存在が認められる。クラック表面近傍に存在する析出物は熱サイクルの繰返しおよび生地との熱膨張率の違いによるものか明確でないが、脱落している状況を呈する。

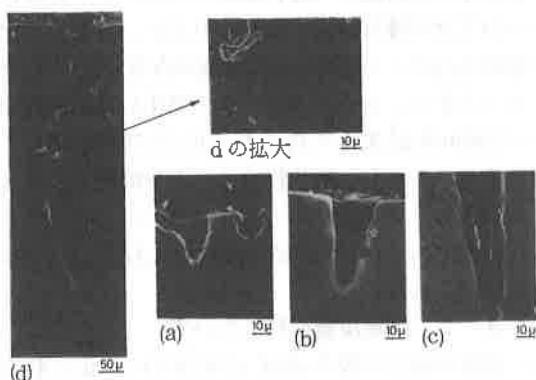
写真2 素材(SKD61)ヒートクラック状態観察

写真2-a、b、c、dの各々はヒートクラック発生ならびに進展状況を示した結果である。

aはヒートクラック発生初期の状態であり、表面の結晶粒界などが表面酸化され、クラックの起点となり、クラックが発生し、開口と同時にクラック壁が酸化され体積膨張を伴いながら生地中に進行する。bはクラック進展の中間段階を示す。クラック内部に析出した酸化物は割れを伴い徐々に内部へ進展する状況を呈す。クラック先端部に生地とは異なる組織の変化した領域が認められるが、

この領域はクラック壁の急激な酸化に伴う、生地中の脱元素現象によって引き起こされた異常層と考えられる。c、dはクラックの成長が深い領域まで達した状態を示している。dの領域における、クラック内に存在する析出物の組成について、XMAによる点分析を行った結果が図2である。

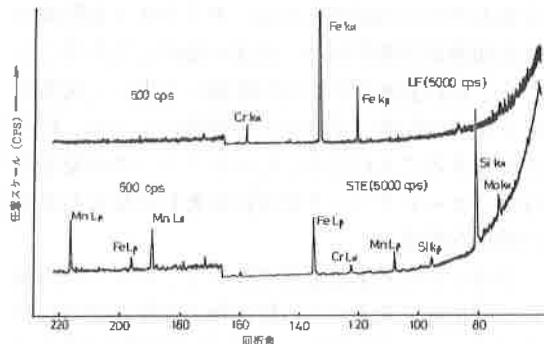
図2 ヒートクラック内析出物のXMA点分析
(写真2-dの拡大部分)

LiFとSTE分光結晶を用いて析出物内の元素分析を行った結果から、Fe、Cr、MnおよびSiの各元素による回折線が明確に認められるが、O元素については明確な存在が認められない。なお、検出感度を高めた分析からはO元素の存在が認められることから、ヒートクラックの発生した試料表面のX線回折結果から得られた Fe_3O_4 の酸化物と一致する。しかし、酸化物内の元素分析結果からはFe以外の元素も認められることから、 Fe_3O_4 が主化合物であるが、他元素の酸化物も存在していると推定される。

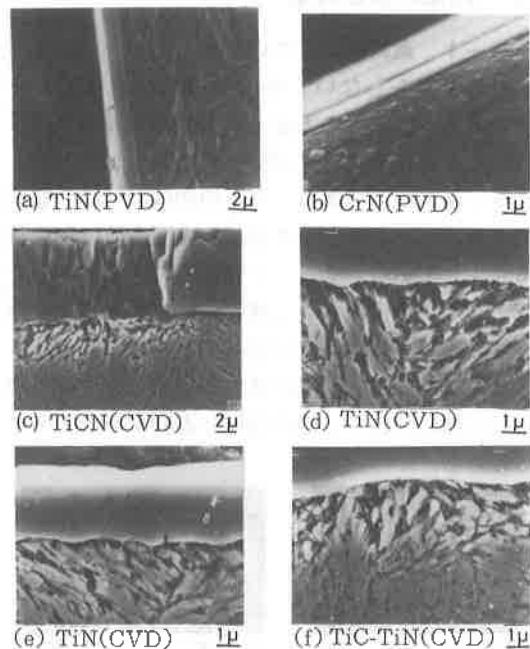
写真3 試験前の硬質皮膜の走査電顕観察

各種の硬質皮膜を素材(SKD61)表面に形成させた試料について、試験前、溶損試験およびヒートサイクル試験後の各硬質皮膜性状を検討した。写真3は試験前の各種の皮膜状態を観察した結果である。PWD処理によるTiNおよびCrN皮膜は皮膜形成処理温度が約500°CとCVD処理に比べ低いために、皮膜と生地との領域が明確になっている。一方、CVD処理による各皮膜と生地との境界領域は一部の組織と皮膜とが拡散結合している状態を示す。又、皮膜直下の生地領域は結晶粒の粗大化及び非整合な部分も認められる。これらの現象はCVD処理時における。試料の加熱(約1050°Cの近傍)および皮膜生成時の雰囲気ガスと生地との反応などによる影響と考えられる。

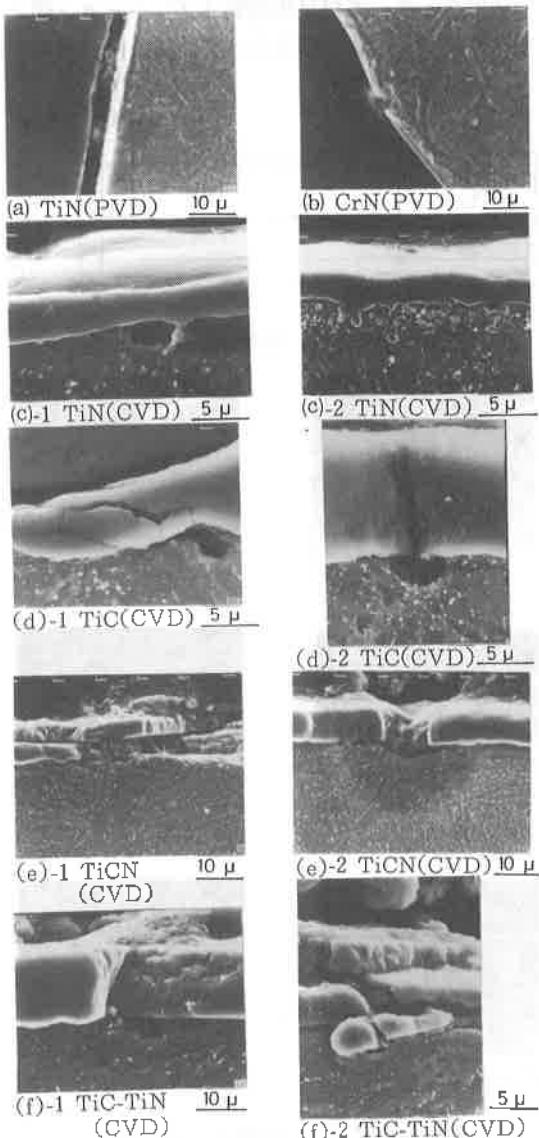
写真4 溶損試験後の硬質皮膜観察

3-2示した各種の皮膜試験について皮膜と溶融Alとの親和性および耐マレ性を検討するために、680°Cの溶融Al中に一定時間浸せきした後の皮膜と生地との状態を観察した結果が写真4である。なお、溶損試験後の皮膜試料は部分的に溶融Al中に溶出が認められ、完全な皮膜状態を残すことが少ないと、各写真は、皮膜の残存した領域について観察結果を示した。

aのTiN皮膜(PVD処理)は比較的膜の残存率が高く、溶損試験での重量減少量も少ないことから、TiN皮膜の耐溶損性は良好である。

bのCrN皮膜(PVD処理)は溶損試験終了時の状態は皮膜面がすべて脱落し、溶出してしまい、ダイカスト金型の浴湯に接する領域への適用は不可能であることが明らかとなった。写真は溶損試験初期状態を示すが、CrN皮膜の脱落は熱衝撃によって皮膜に多数のクラックが発生し、剥離状態を呈しながら進行する形態をとる。

cの1、2はTiN(CVD処理)の皮膜状況を示す。TiN皮膜は各種の硬質皮膜のなかでも比較的、硬度が低い(1700~2000HV)ため、皮膜自体の韌性によって、割れの発生を阻止することが観察される。皮膜の性状が良好なために、生地と皮膜との境界部に生地からのガス成分の拡散によると

考えられる空孔の存在が多くの領域で認められる。c-2は生地中に一部TiN皮膜が成長した結果と考えられる突起物が観察されるが、これらの成長過程およびその機構については今後更に検討が必要であると考えられる。

dの1、2はTiC(CVD処理)の場合である。TiC皮膜は本実験に用いた他の皮膜に比較して硬度が高く、熱衝撃に対して弱いために、写真からも明確なように、皮膜内に割れの存在が多数認められる。又、割れた領域から、溶融Alの侵入あるいは加熱による酸化の影響が明確でないが、生地領域にヒートクラック状の析出物あるいは堆積

物の存在が認められる。

eの1、2はTiCN(CVD処理)の結果を示している。TiCN皮膜はTiNとTiC化合物の中間組成を持ち、結晶構造が非常に類似していることから、両者の利点を相互に利用した皮膜であるが、溶損試験後の皮膜破壊形態はTiC皮膜の場合と、同様な挙動を示した。

fの1、2はTiC-TiN(CVD処理)の皮膜状態を示す。この皮膜は二種類の皮膜を形成させたものであり、試験前の観察においては、二層の存在が明らかでなかったが、溶損試験後の観察においては生地側にTiC皮膜が、表面側にTiN皮膜の存在が明確に認められた。また、TiC皮膜の領域は熱衝撃によって皮膜の割れが認められるが、TiN皮膜は比較的健全で、溶損による障壁になるものと考えられる。これからも、TiN皮膜の有効性が確認できる。

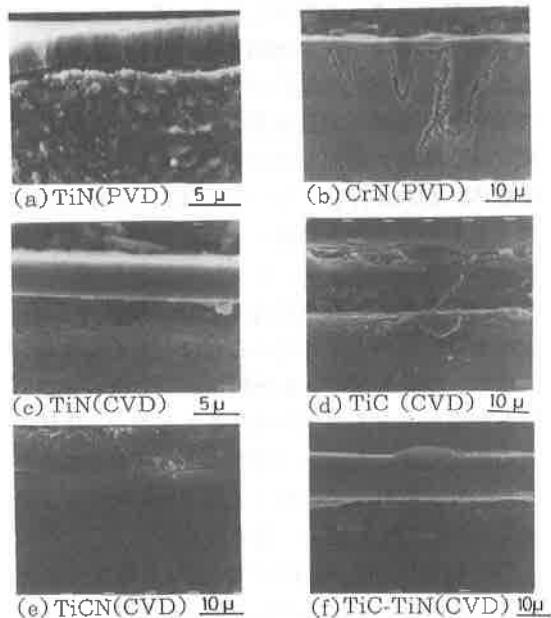
写真5 ヒートサイクル試験後の硬質皮膜観察

各種の硬質皮膜試料について、加熱(570°C)と冷却(100°C)のヒートサイクルを与え、硬質皮膜の耐熱衝撃性を検討した。ヒートサイクル数は10,000サイクルとし、各サイクル数毎に試料表面のヒートクラックの発生量を測定し、耐熱衝撃性を評価した後、最終サイクルにおいて、ヒートクラックの発生状態、クラックの進展状況について断面観察から検討した。各皮膜観察結果から、

CrN (PVD) と TiC (CVD) には明確な皮膜の脱落が認められ、なかでも、CrN皮膜は試験終了後、全面的に皮膜の脱落が認められた。その結果、非処理材と同様、生地領域に大きなヒートクラックの成長が認められる（写真5-b）。一方、TiC の場合皮膜硬度が高いため熱衝撃に対しては非常に弱いことが示唆される。

TiN (PVDおよびCVD) 、TiCN (CVD) およびTiC-TiN (CVD) 皮膜試料については、各皮膜とも健全な領域が多く、耐熱衝撃性は良好であることが認められた。

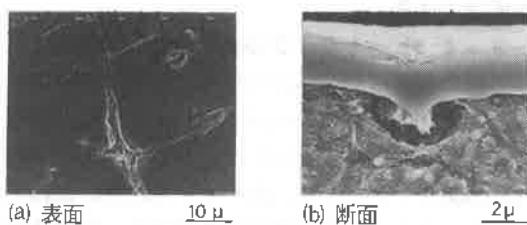
写真6 TiN (PVD) の皮膜のヒートサイクル試験後の皮膜観察

ヒートクラックの発生状況と皮膜直下に集積した空孔の状態観察結果をTiN (PVD) の場合について示したもののが写真6である。aはヒートサイクル試験後の表面である。皮膜の破壊起点は下地の結晶粒界やツールマーク近傍が熱歪によって粒

界剥離および変形し、微小領域の皮膜が破壊後、徐々に熱サイクルの繰返しによって、ツールマークに沿ってクラックが増殖するものと推察される。また、bはTiN皮膜直下に集積した空孔と、TiN皮膜の空孔領域へ成長状態を示す。この様に、皮膜自体、明確に変形しているのにもかかわらず、皮膜内に割れが存在しないことはTiN皮膜の韌性によるものと考えられる。また、TiN成分の空孔領域への成長によって、ピン打ち効果を伴い、割れを阻止する。これら両者の効果が相互に作用し、耐熱衝撃性を向上させているものと考えられる。

なお、空孔近傍の元素分析においてはS元素の存在が僅かであるが認められることから、生地中の不純物元素の表面への拡散による結果であると考えられ、これらの現象は土佐ら⁶⁾のオージェによる分析結果とも良く一致する。

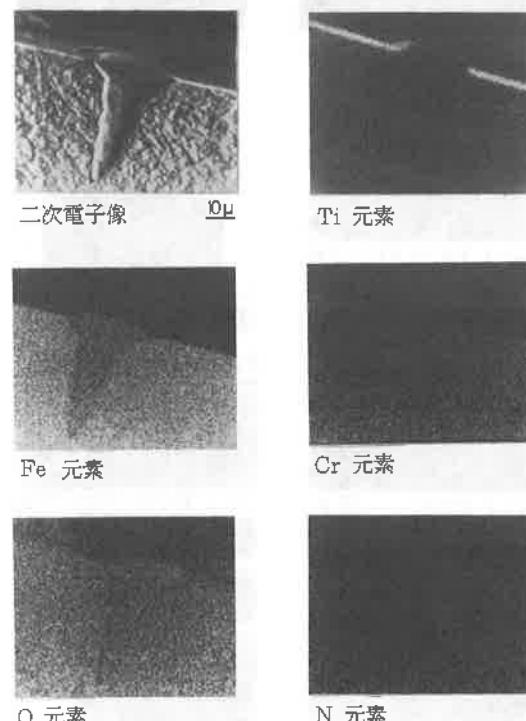
写真7 TiN (PVD) 皮膜のヒートサイクル試験後の面分析結果

TiN (PVD) 皮膜近傍のXMAによる面分析結果を代表例として示したものが写真7である。面分析の測定位置は組織写真である二次電子像の

領域である。TiN皮膜の残存部分はTiの分布が明確に認められ、ヒートサイクル試験後のTiN皮膜のTi元素の存在が認められ皮膜組成が健全であることが明らかである。また、ヒートクラック内部においてはFe、O、Cr元素などの分布が認められるが、共に生地領域より、存在が少ない結果を示す。N元素については本分析の結果からは素材領域と皮膜領域との違いが明確でない。

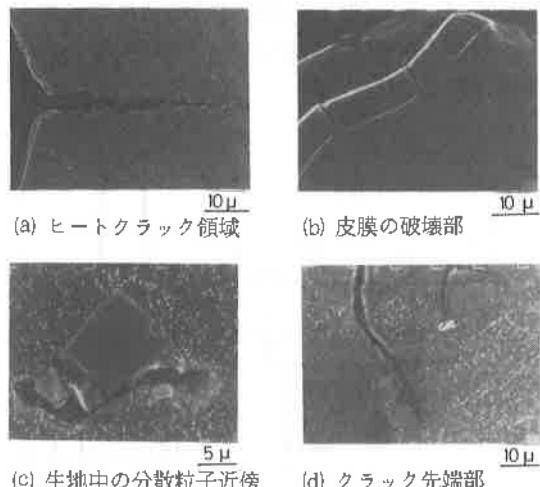
写真8 金型部品（鋳抜ピン）への硬質皮膜（TiCN-TiN）の観察

操業ショット数は約6000ショットであり、ショット終了後、目視検査によって、溶融Alに接している領域から割れが認められたので、金型からピンを取り出し、皮膜表面のカジリ状況ならびに皮膜の耐溶損性および耐ヒートクラック性などについて断面観察により行った。表面のピン摺動部においては耐摩耗性が非常に大きく、良好な結果が得られた。しかし、溶融Alに接しているピン先端部（図3の中の $\phi 9$ と $\phi 5$ との境界）は操業過程における応力集中によって、皮膜表面に割れが発生し、その領域からピン中心部へクラックの進展が認められると同時に、その割れ直下の生地領域にヒートクラックの存在も明らかとなった。（写真8）

本素材は、元素分析の結果からZr元素の存在が認められることから、ZrCの分散粒子によって快削性の向上を図った快削鋼と考えられる。よって、ZrC系粒子が長時間の操業に伴って、生地との整合性を損うと同時に、皮膜近傍にそれらの粒子が存在することで、皮膜の破壊を誘発するものと考えられる。これらのことから、ダイカスト金型およびその部品に対して、これら同様の鋼種の適用は加工性が良好であっても、耐ヒートクラック性、

耐溶損性向上にはあまり有効でないことが確認された。しかし、他の領域（機械的な摩耗など）に適用した場合は効果が認められることから、なお、今後更に操業金型素材と皮膜との最適な組合せを検討した上で実機への適用を考えてゆきたい。
