近年のがけ崩れ事例をふまえた急傾斜地崩壊危険区域等の
点検時の留意事項について

神奈川県逗子市のがけ崩れ事例をふまえた斜面点検時の留意事項（案）

神奈川県逗子市のがけ崩れをふまえた急傾斜地(がけ地)の点検を行う際のポイント

令和2年2月5日発生_神奈川県逗子市における土砂崩れ

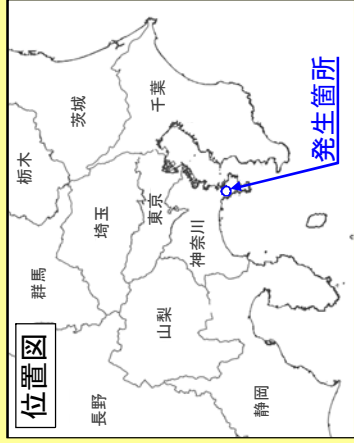
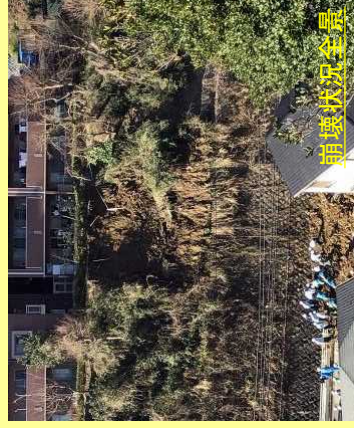
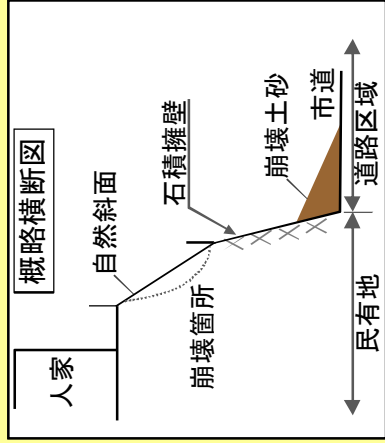
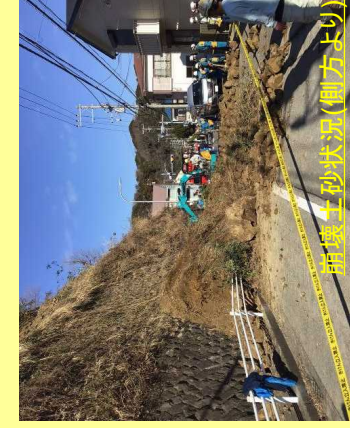
発生日時：令和2年2月5日 8時頃
 発生場所：神奈川県逗子市池子
 崩壊規模：幅8～9m、長さ8m、深さ1m程度
 被害状況：死者1名（歩道歩行中に崩落土砂に巻き込まれ死亡）

- ①風化した凝灰岩(ぎょうかいがん: 火山灰が固まった岩石)が崩落したものと考えられる。
- ②植生が貧弱であるうえ、地表温度の変化や風の影響を受けやすく乾燥・湿潤を繰り返し受け易いなどの悪条件が重なったものと推察される。

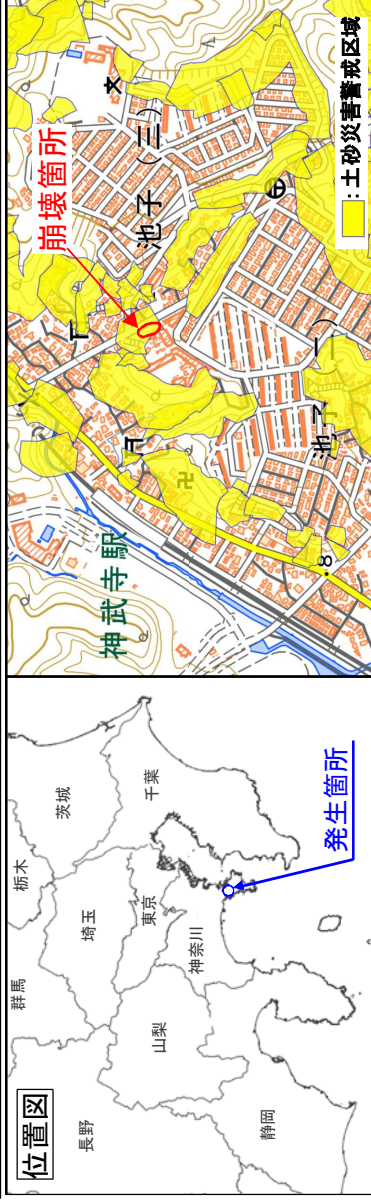
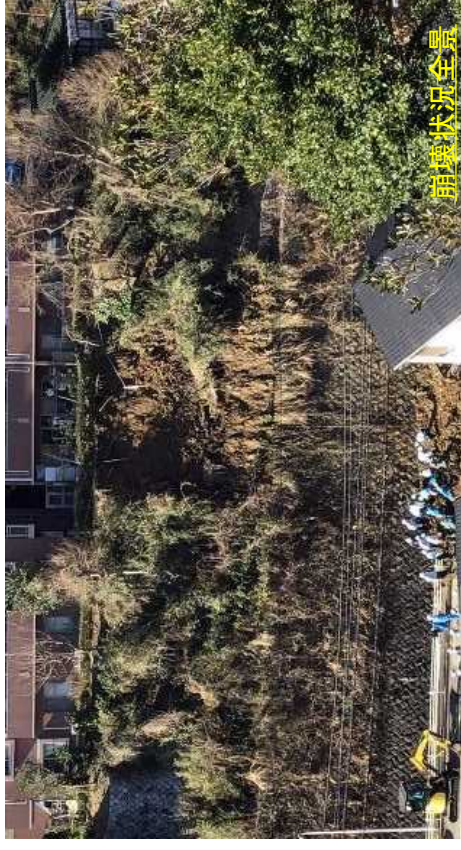
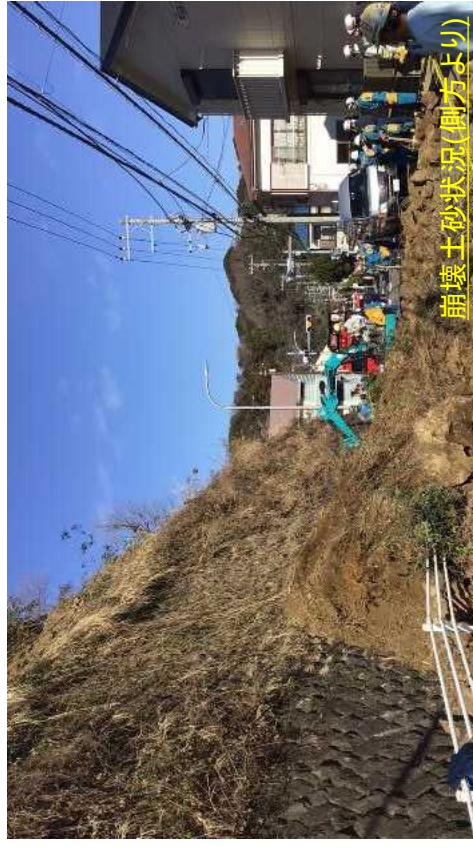
発生日時：令和2年2月5日 8時頃
発生場所：神奈川県逗子市池子2丁目
崩壊規模：幅8～9m、長さ8m、深さ1m程度
被害状況：死者1名（歩道歩行中の女性が崩落土砂に巻き込まれ死亡）
応急対応：消防・警察・逗子市の緊急事業者により土砂撤去済み。
応急復旧：令和2年3月2日より 逗子市による崩壊斜面へのモルタル吹付、市道上に仮設防護柵の設置工事を開始

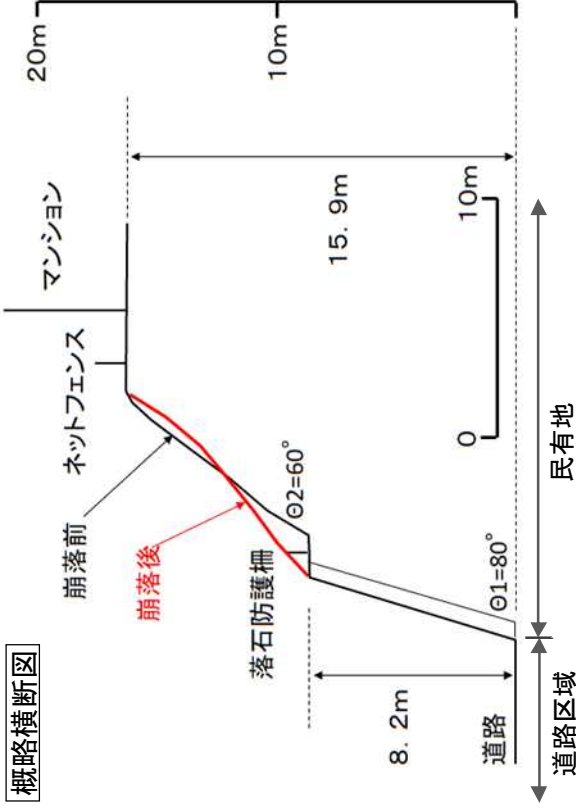
概略横断面図

- ・崩壊箇所の規模は、幅8～9m、長さ8m、深さ1m程度であった。
- ・土砂崩れについては、風化した凝灰岩(ぎょうかいがん:火山灰が固まった岩石)が崩落したものと考えられる。
- ・日当たりが悪く、植生が貧弱で、地表温度の変化や風の影響を受けやすく乾燥・湿潤を繰り返し受け易いなどの悪条件が重なったものと推察される。

- ・崩壊地については、斜面上に残る土砂を撤去し、風化を防止するためにコンクリートで被覆をするなどの処置が考えられる。
- ・崩壊していない部分には不安定化は見られないが、市道の通行止め解除のためには、落石点検及び落石防護柵の設置が必要。
- ・斜面の土の厚さが薄く、市道を越えて人家に到達するほどの土砂量はないと推定されることから、土砂災害警戒区域内の住民に対する避難指示等は現在のところ必要ない。

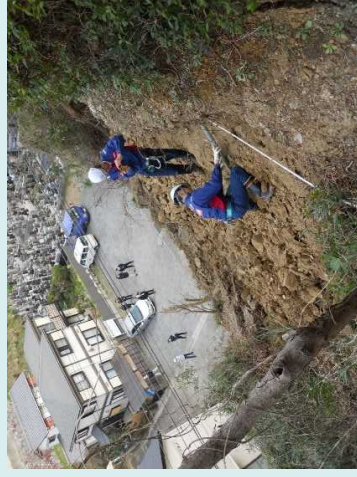
調査の状況(2月7日撮影)
