医政安発 0627 第 1 号  
医薬安発 0627 第 1 号  
令和 6 年 6 月 27 日

#### 医療事故情報収集等事業第 77 回報告書の公表について

## 医療事故情報収集等事業 第 77 回報告書のご案内

## 【1】無線式心電図モニタの送受信機に関連した事例（第38回報告書）

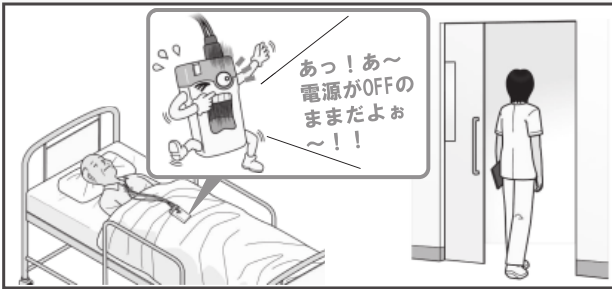
**4** 送信機の取扱い時の注意点（電源の入れ忘れ）

- 清拭などのケアのために、送信機等の電源をOFFにした場合、必ず電源をONにし、セントラルモニタ等にて波形等を確認すること。

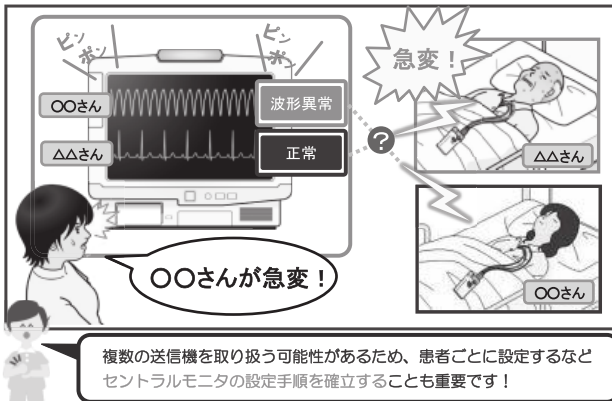
**5** モニタ設定に関する注意点

（事例5） 患者Aのモニタが波形異常を示していたため、確認したところ、患者Aと患者Bの送信機が入れ替わっていた。

- 送信機が装着された患者とセントラルモニタに設定された患者情報が正しいかを確認すること。

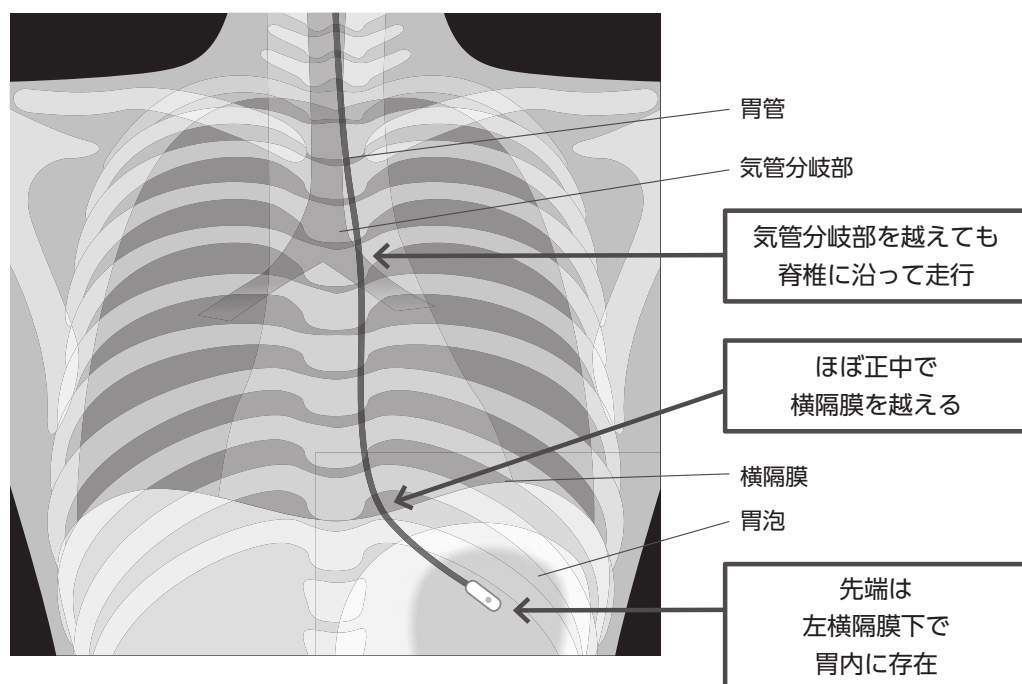
図表Ⅳ－２－１８ X線画像の胃管の走行確認のポイント

また、X線画像で胃管の走行を確認する際のポイントを図表Ⅳ－2－18に示す。
