事業概要
樹種 スギ・ヒノキ
間伐 0.87ha
間伐率 30%

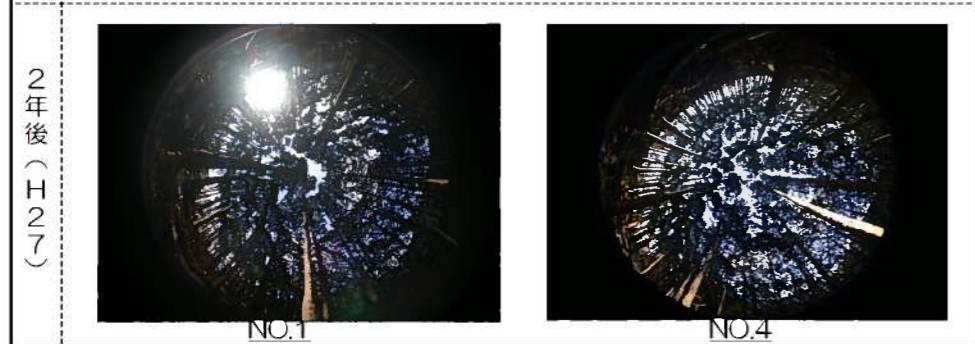
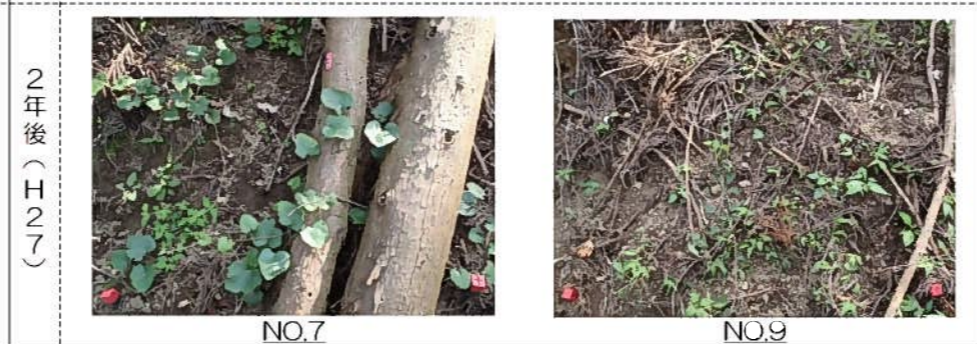
・間伐の結果、林内が明るくなった。
・地表面の傾斜は34°と比較的急勾配であるが、スギの落葉が堆積していることもあり、現時点では洗掘等の土砂流出の痕跡は見られない。

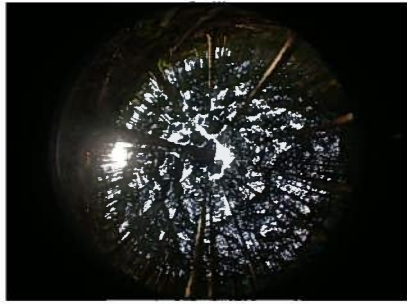
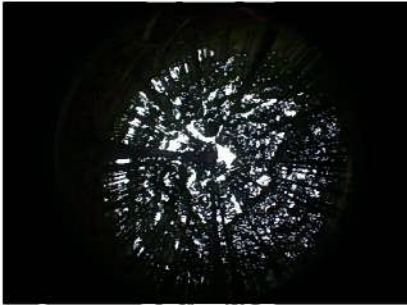
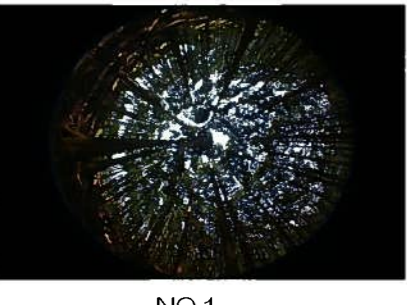
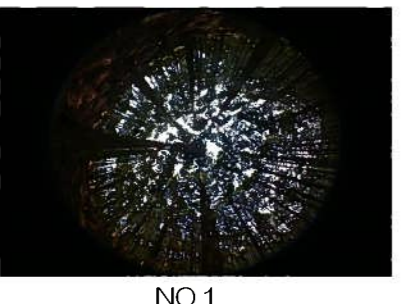
- ・開空度は若干低下したものの維持されていた。
- ・土壌移動量は増加に転じたが、地表面に浸食の痕跡等もみられていない。
- ・植被率が低下し、木本種数の回復は緩慢であるため、今後の推移を注視する必要がある。

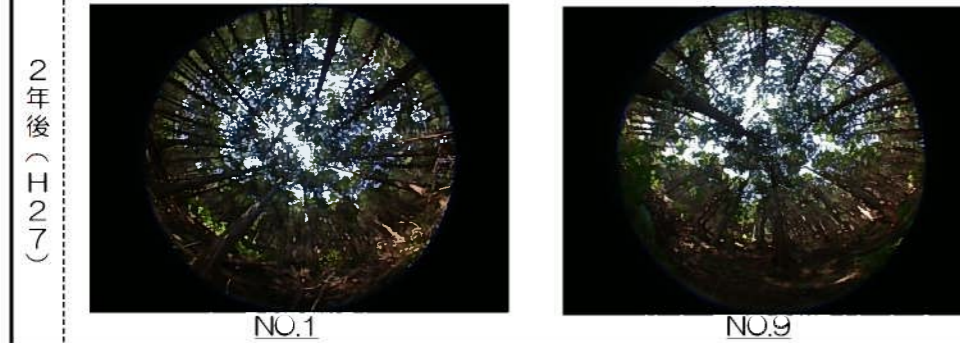
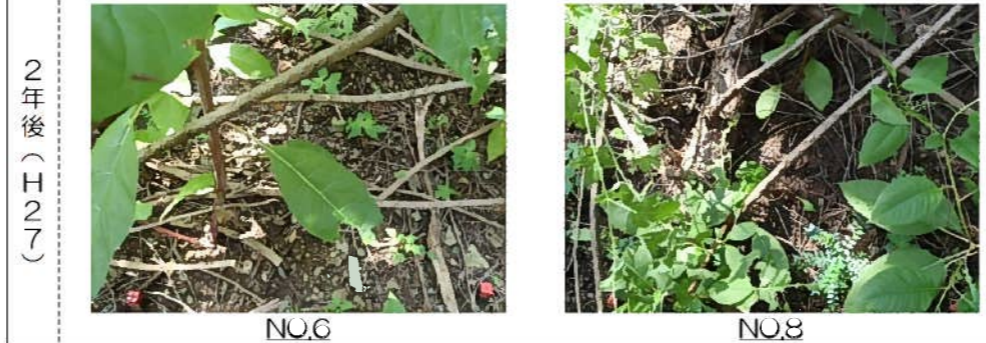
- 間伐の実施により、林内が明るくなった。
- 地表面の傾斜は35°と急勾配。
- 伐採木が林内に残置されている。
- 腐植層は薄く、表土が露出しているが、安定している。

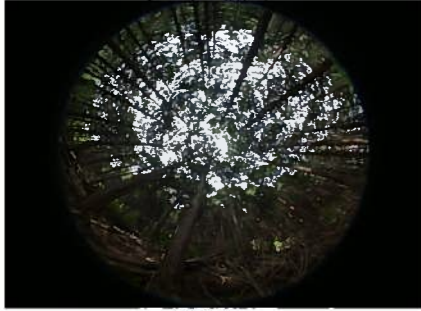
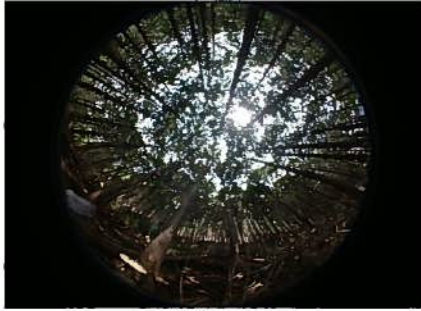
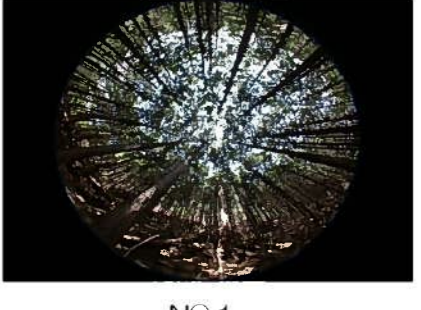
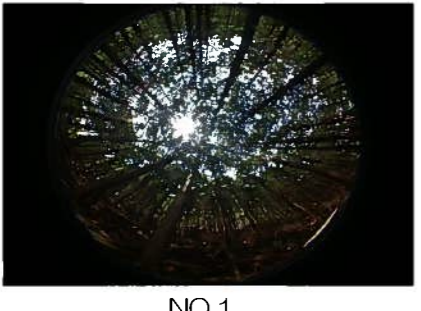
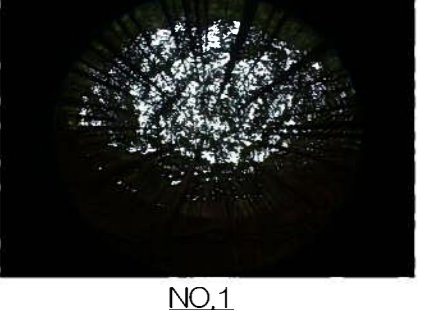
- 開空度は間伐後の状態をほぼ維持していた。
- 植被率は低下し、木本種数の回復も緩慢であることから、今後の推移を注視する必要がある。
- 土壌移動量が多い傾向が見られており、植被率の低下も含めて、今後の推移を注視する必要がある。
