事業効果検証のためのモニタリング調査について

ここに、事業実施後3または4年が経過した時点での状況を報告します。

事業効果の検証について

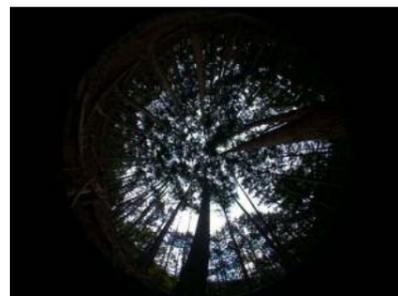
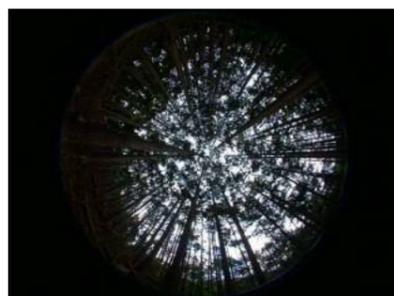
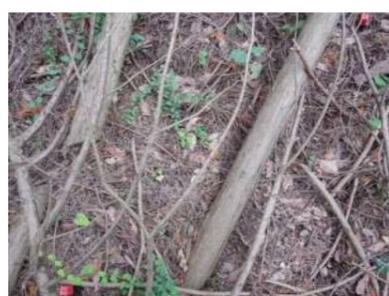
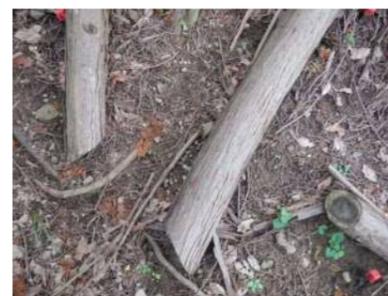
- 間伐の実施により、林内が明るくなった。
- 地表面の平均傾斜は32°と比較的急勾配。
- 伐採木が林内に残置されている。
- 腐植層は薄く、表土が露出しているが、安定している。

- 開空度は間伐後の状態が維持されているが、植被率に大きな変化はみられていない。
- 木本種数は減少したため、今後の推移を注視する必要がある。

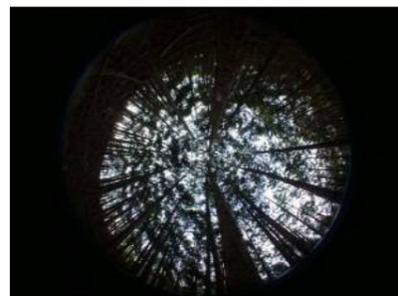
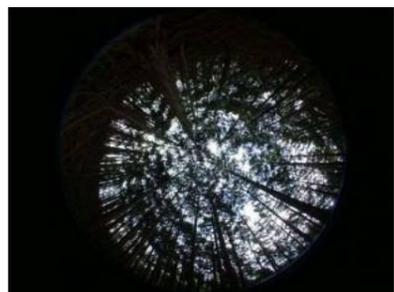
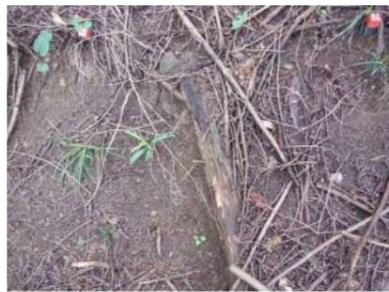
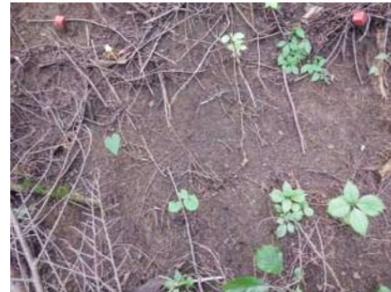
- ・間伐の実施により、林内が明るくなった。
- ・地表面の平均傾斜は34°と比較的急勾配。
- ・腐植層は薄く、表土が露出しているが、安定している。
- ・伐採木が林内に残置されている。

- ・開空度は低下したものの、植被率は若干増加した。
- ・土砂移動量は減少したものの木本種数も減少したため、今後の推移を注視する必要がある。
