# 事業効果の検証について

## 調査箇所一覧表

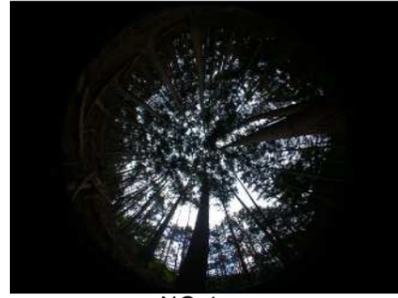
NO.4

・間伐の実施により、林内が明るくなった。  
 ・地表面の平均傾斜は32°と比較的急勾配。  
 ・伐採木が林内に残置されている。  
 ・腐植層は薄く、表土が露出しているが、安定している。

・開空度は間伐後の状態が維持されているが、植被率に大きな変化はみられていない。  
 ・土壌移動量は減少しているものの、今後の推移を注視する必要がある。

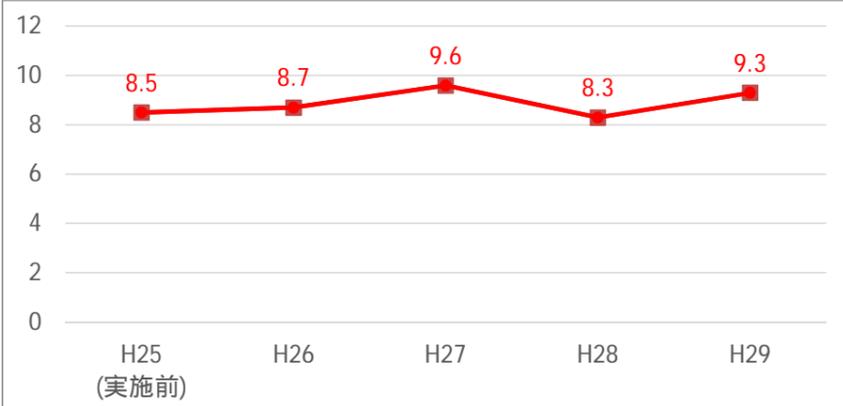
光環境調査 【開空度の推移(%)】

- ・ 植被率の回復は芳しくないものの、土壌移動量は減少した。
- ・ 木本種数は若干増加したものの、今後の推移を注視する必要がある。
