事業概要
樹種 杉・ヒノキ
間伐 0.87ha
間伐率 30%

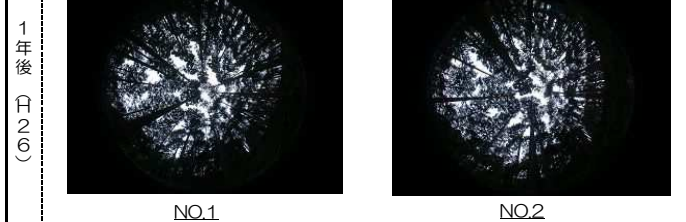
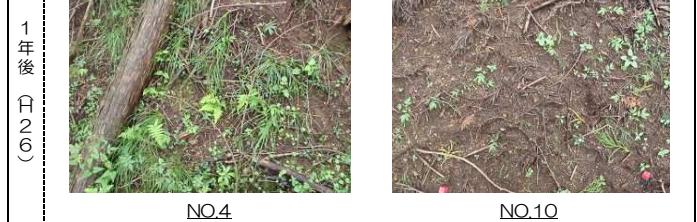
1年後 (H26)

・間伐の実施により、林内が明るくなった。
・地表面の平均傾斜は33°と比較的急勾配。
・部分的にスギの落葉等に覆われており、林床部は安定している。

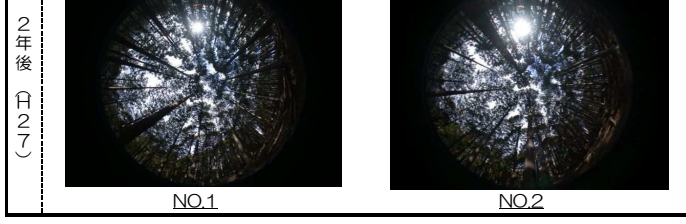
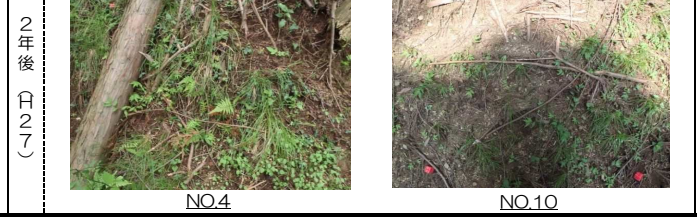
2年後 (H27)

・植被率は低下したものの、木本種数は維持されていた。
・土砂移動量は多かったが、減少に転じた。

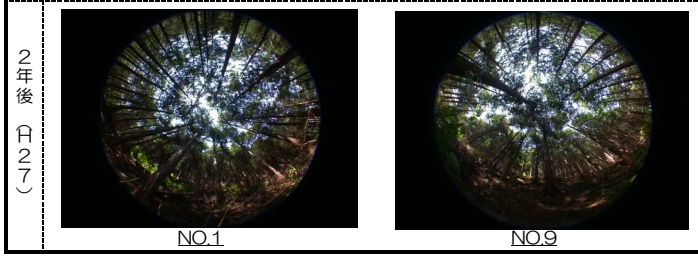
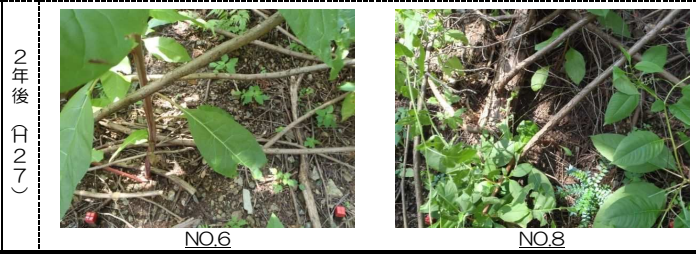
- ・間伐の実施により、林内が明るくなった。
- ・地表面の傾斜は35°と急勾配。
- ・伐採木が林内に残置されている。
- ・腐植層は薄く、表土が露出しているが、安定している。

- ・開空度は間伐後の状態をほぼ維持していた。
- ・土壌移動量は継続して減少した。
- ・植被率は低下し、木本種数の回復も緩慢であることから、今後の推移を注視する必要がある。

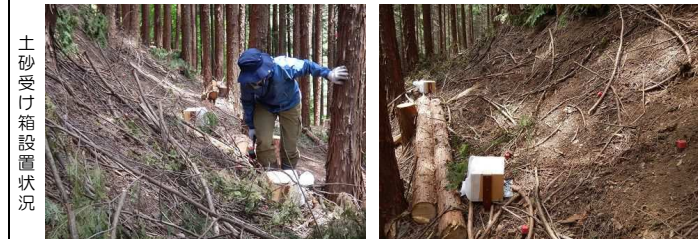
- ・間伐の実施により、林内が明るくなった。
- ・地表面の平均傾斜は37°と急勾配。
- ・伐採木が林内に集積されている。
- ・腐植層は薄く、表土が露出しているが、安定している。

- ・開空度は間伐後の状態から上昇し、植被率も上昇している。
- ・土砂の移動量は減少し、植被率の上昇が寄与していると考えられる。

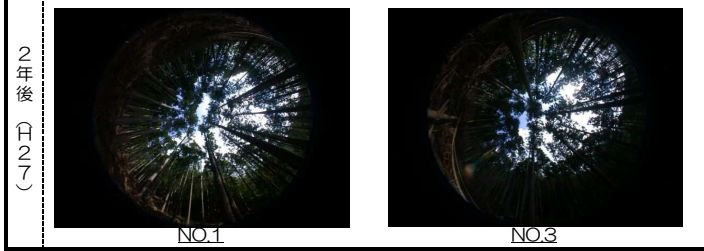
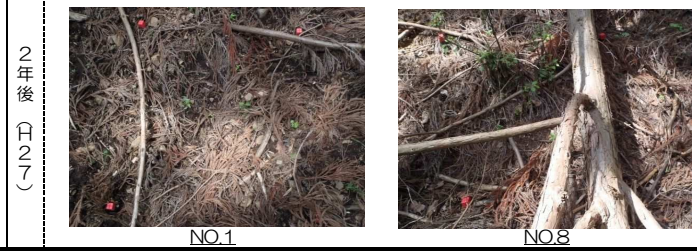
- ・間伐の結果、林内が明るくなった。
- ・地表面の傾斜は 3.2° と比較的急勾配。
- ・搬出後の残材が林内に置かれた状態になっている。
- ・スギの落葉が厚く堆積していることから、現時点では洗掘等土砂流出の痕跡は見られない。

- ・植被率に増加傾向が見られる。
- ・土砂の移動量は減少し、表土が浸食を受けた痕跡は見られず、安定している。
