事業効果検証のためのモニタリング調査について

森林環境税を活用して実施している森林整備について、事業実施の効果を検証するために県内の14箇所（荒廃森林再生事業12箇所、広葉樹の森づくり推進事業2箇所）において毎年モニタリング調査を行っています。

ここに、事業実施後11または12年が経過した時点での状況を報告します。

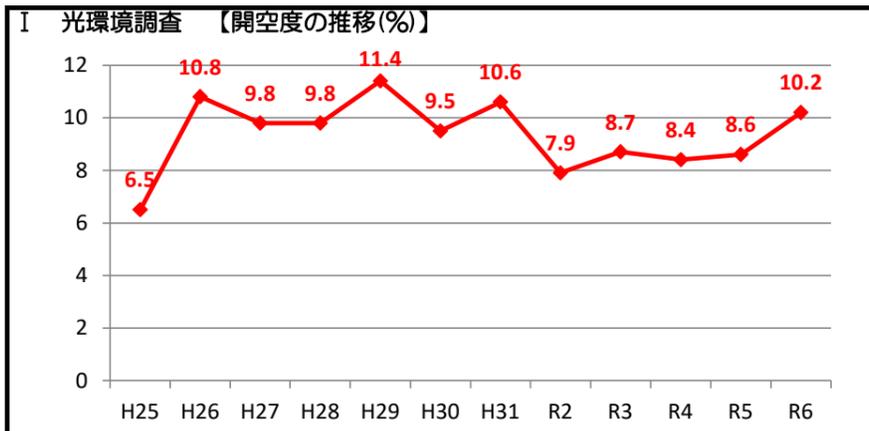
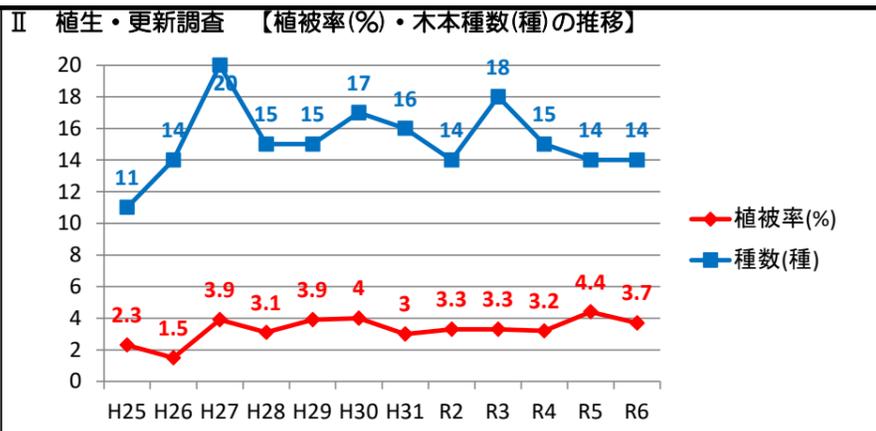
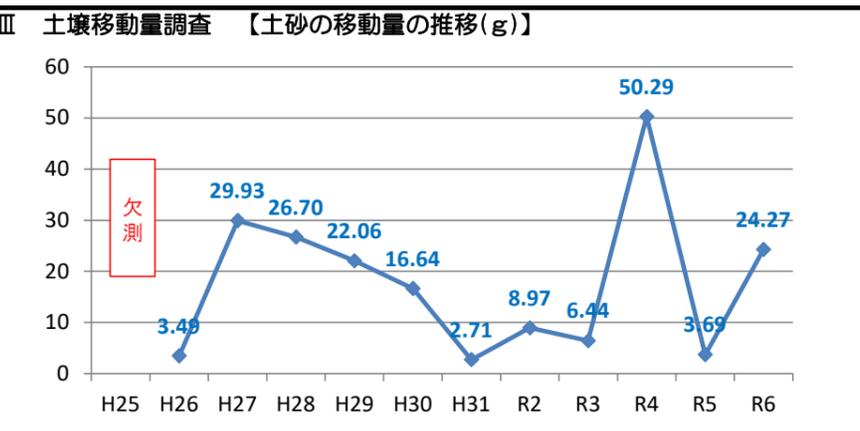
<ul style="list-style-type: none"> 間伐の実施により、林内が明るくなった。 地表面の平均傾斜は32°と比較的急勾配。 伐採木が林内に残置されている。 腐植層は薄く、表土が露出しているが、安定している。 	毎木調査項目	施業前	施業後	備考	調査区内立木本数(本)	94	50	20m×20m	平均胸高直径(cm)	18.3	22.5	
毎木調査項目	施業前	施業後	備考											
調査区内立木本数(本)	94	50	20m×20m											
平均胸高直径(cm)	18.3	22.5												
3年後 (H28) <p>NO.4</p> <p>NO.6</p>	3年後 (H28) <p>NO.4</p> <p>NO.6</p>	【所見】 <ul style="list-style-type: none"> 開空度は間伐後の状態が維持されているが、植被率に大きな変化はみられていない。 土壌移動量はここ数年の増減が激しい。

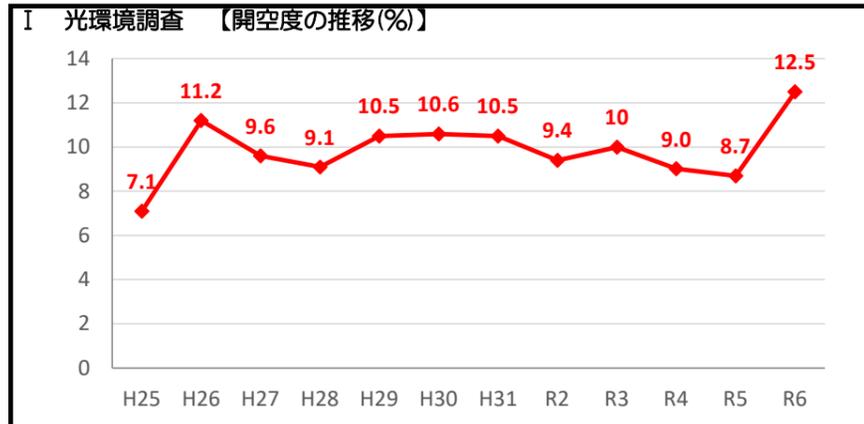
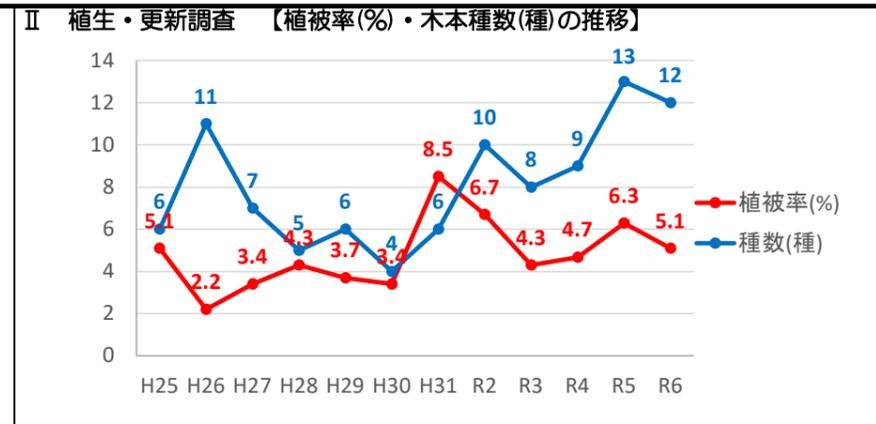
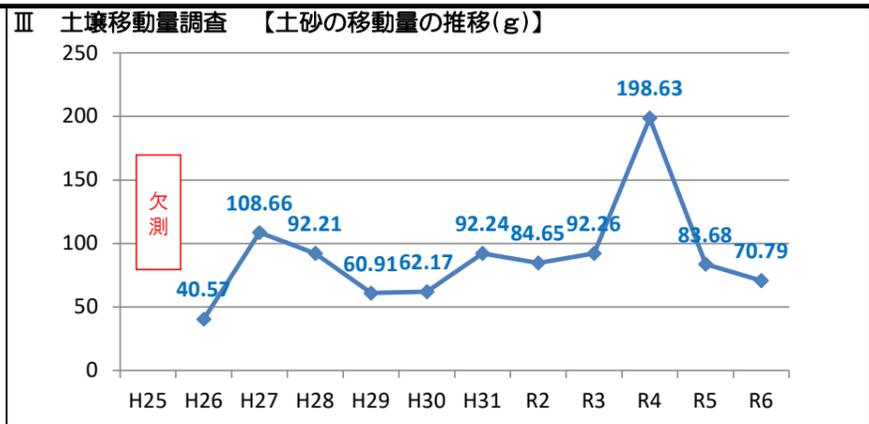
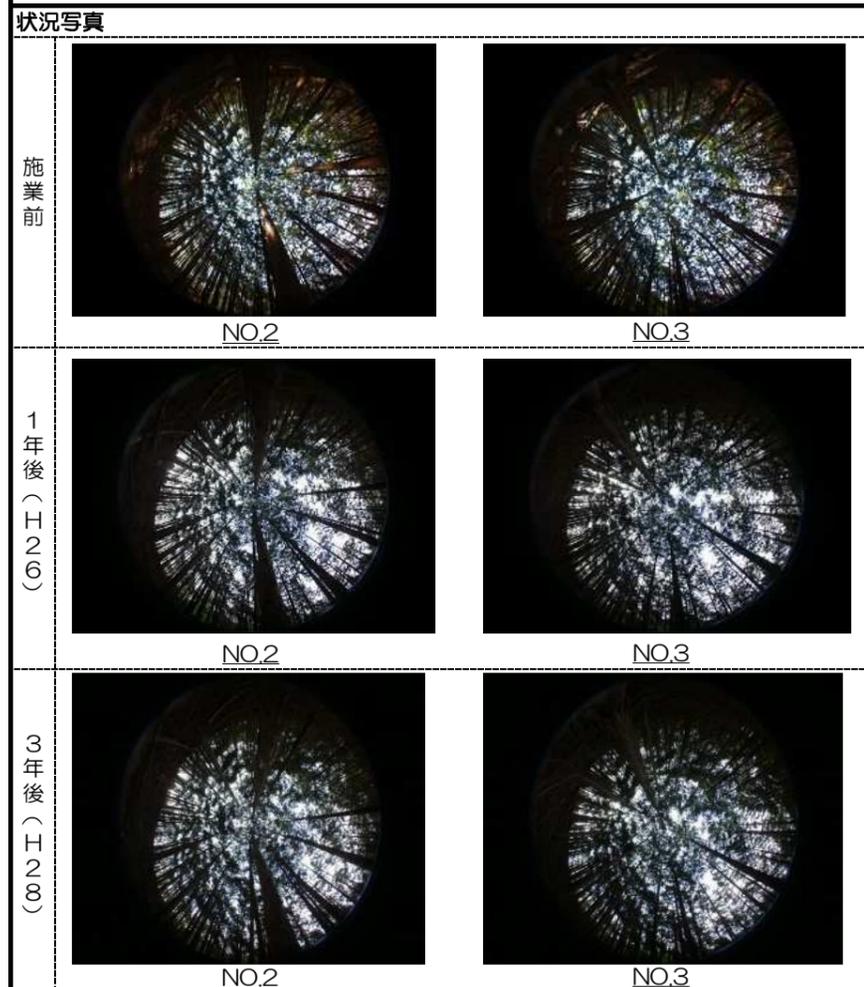
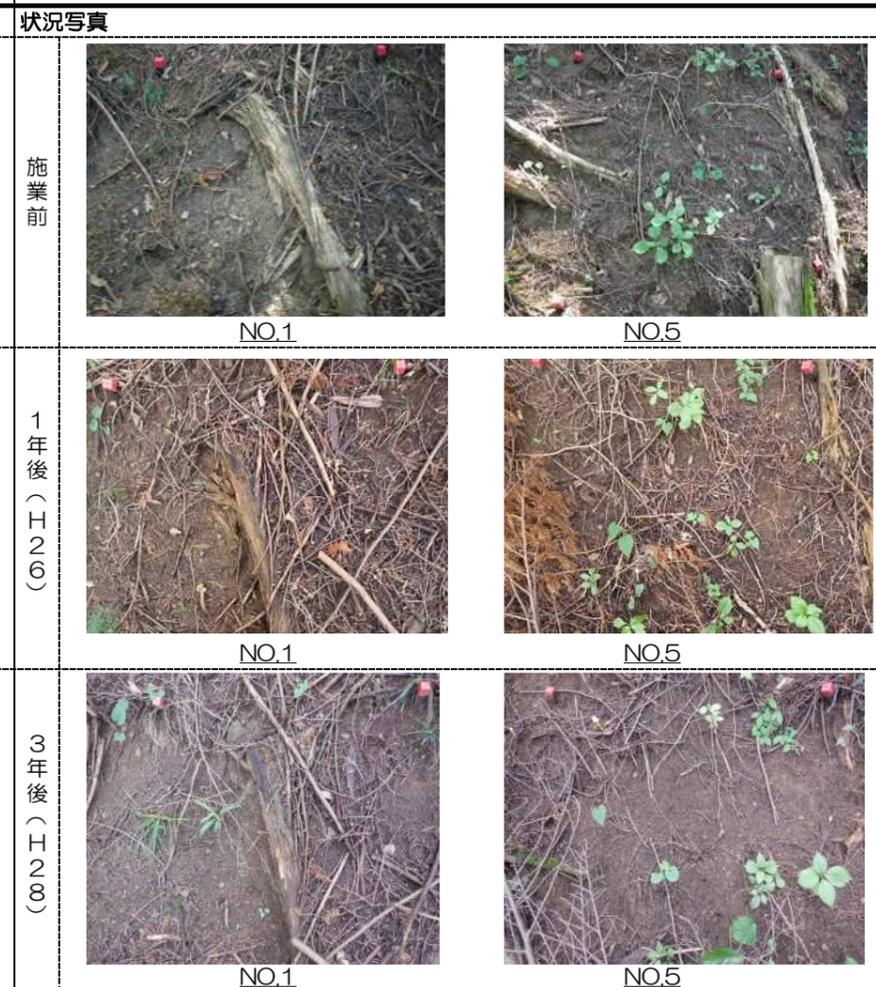
- 間伐の実施により、林内が明るくなった。
- 地表面の平均傾斜は34°と比較的急勾配。
- 伐採木が林内に残置されている。
- 腐植層は薄く、表土が露出しているが、安定している。

- 植被率や木本種数はわずかながら増加傾向にあったが、R6年度は低下した。
- 土壌移動量がR4年度に増加したが、例年程度に減少した。

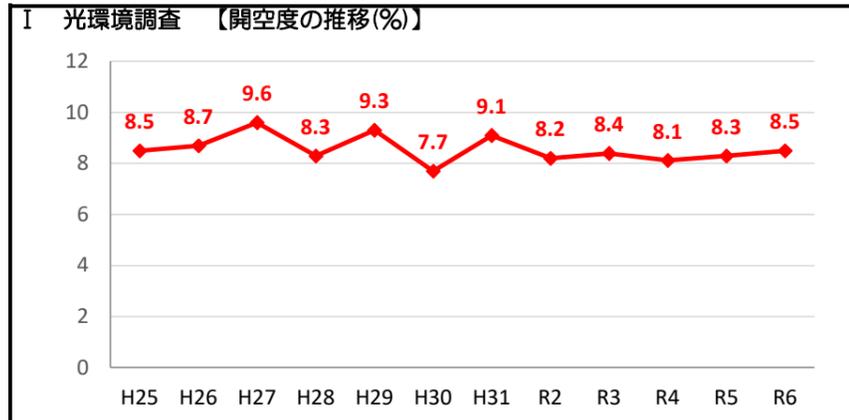
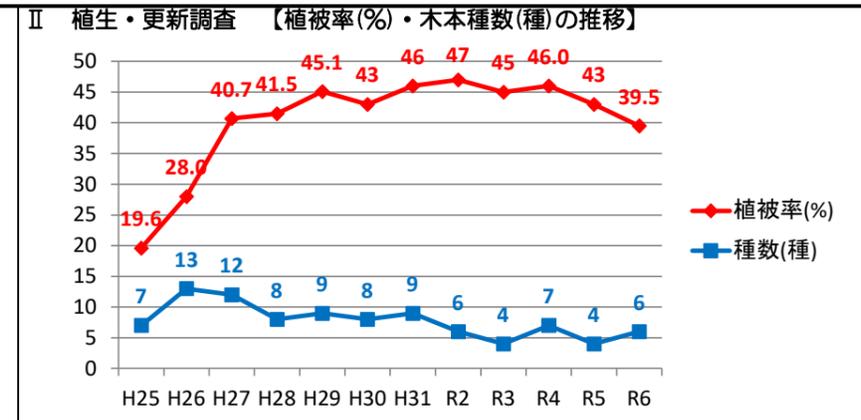
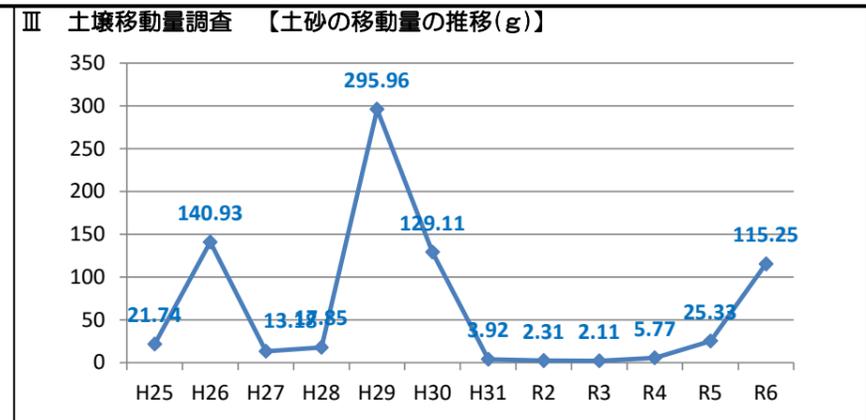
- 間伐の実施により、林内が多少明るくなった。
- 表土はスギの落葉等の層に厚く覆われている。
- 施業前から下層植生が比較的多く見られたが、更に増加している。

- 植被率の増加傾向は近年鈍化している。
- 土壌移動量は、若干増加した。
- 木本種数の増加が緩慢であるため、今後の推移を注視する必要がある。

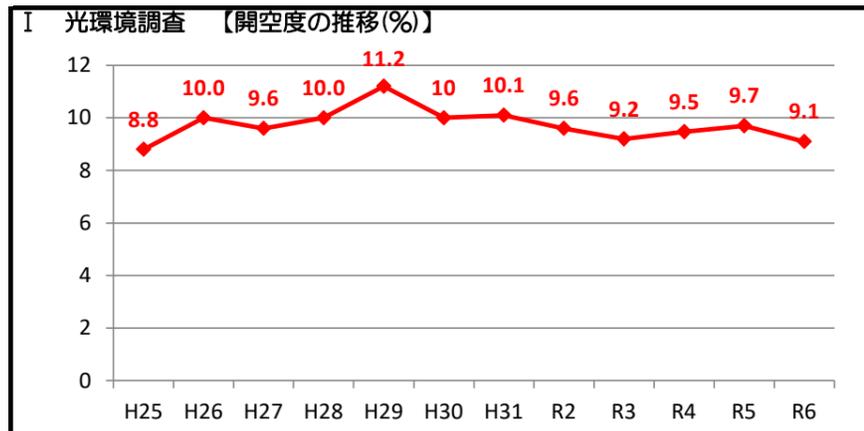
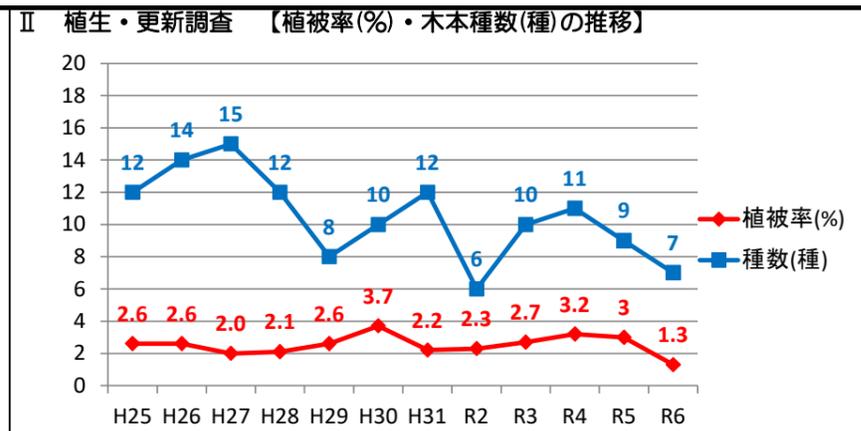
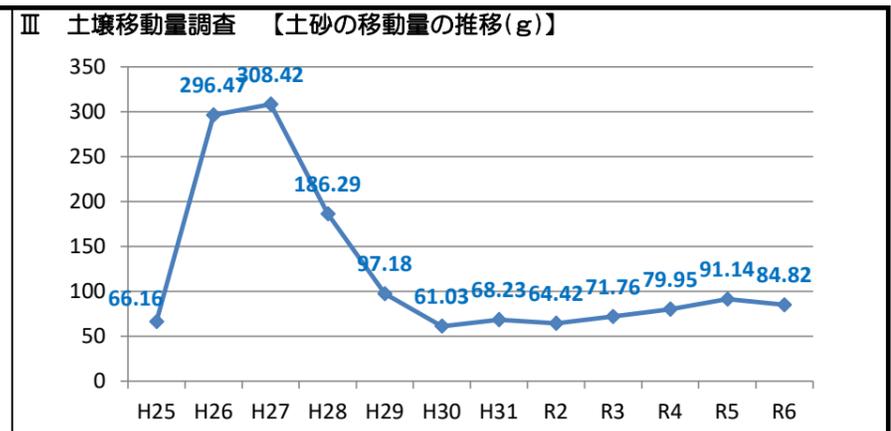
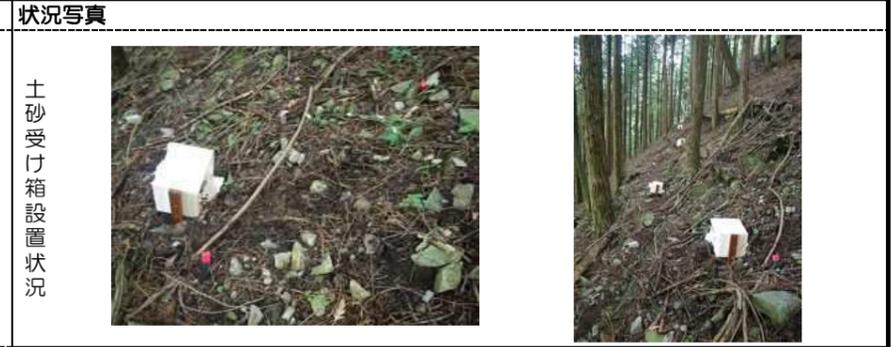
- 間伐の実施により、林内が明るくなった。
- 地表面の平均傾斜は36°と急勾配で、岩砕に覆われている部分が多い。
- 腐植層は薄い。

- 開空度は間伐後の状態から若干低下し、植被率の改善は緩慢である。
- 土壌移動量は間伐実施前程度に減少し、継続している。

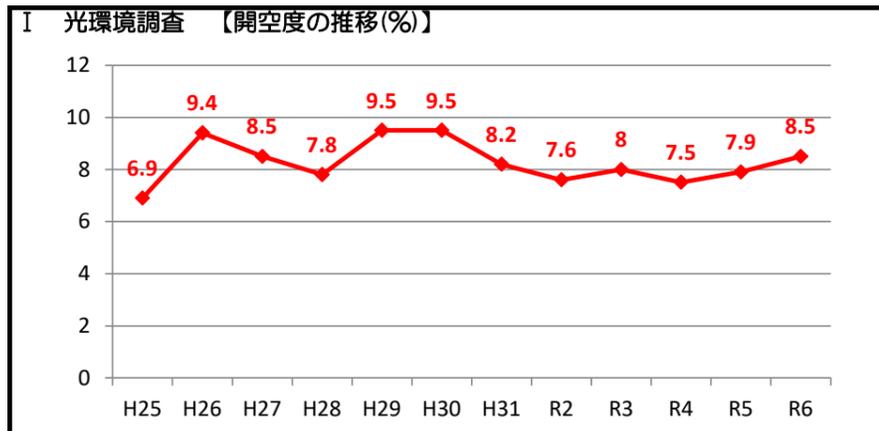
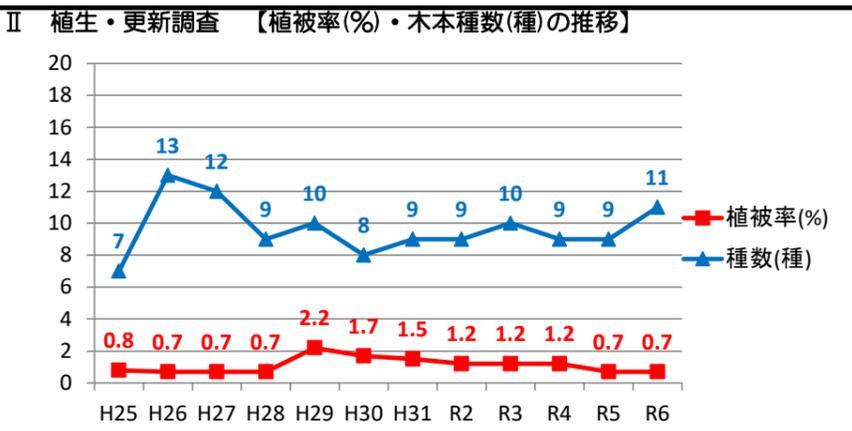
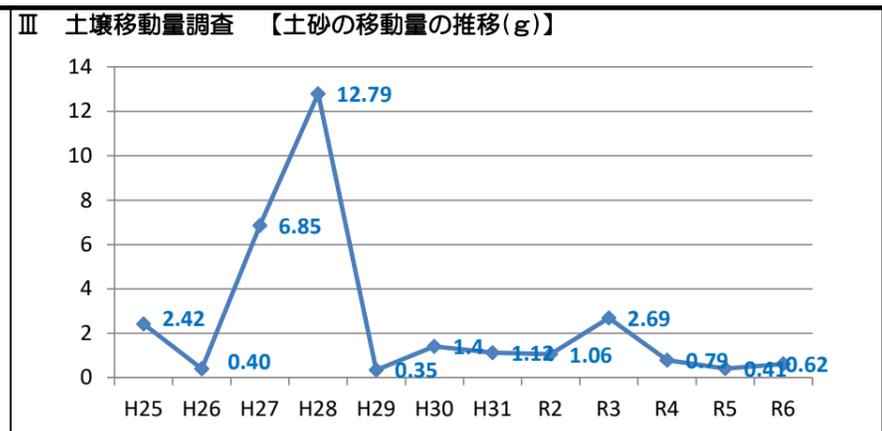
・間伐の結果、林内が明るくなった。
・腐植層は薄く、表土が露出しているが、地表面の平均傾斜が 9° とほぼ平坦であるため、土壌流出は見られていない。

・土壌移動量は減少し、緩傾斜地でもあるので表土浸食の形跡は見当たらない。
・植被率の回復が緩慢であるため、今後の推移を注視する必要がある。

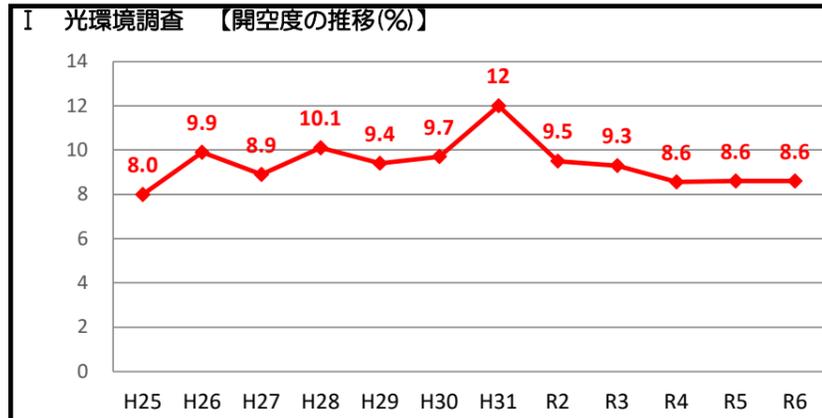
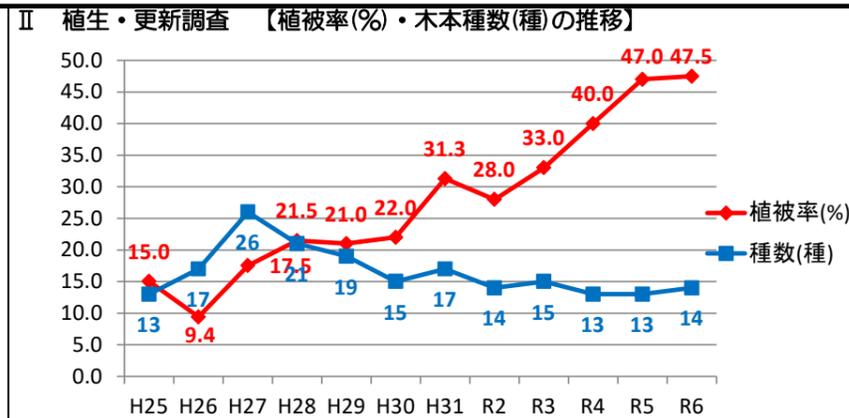
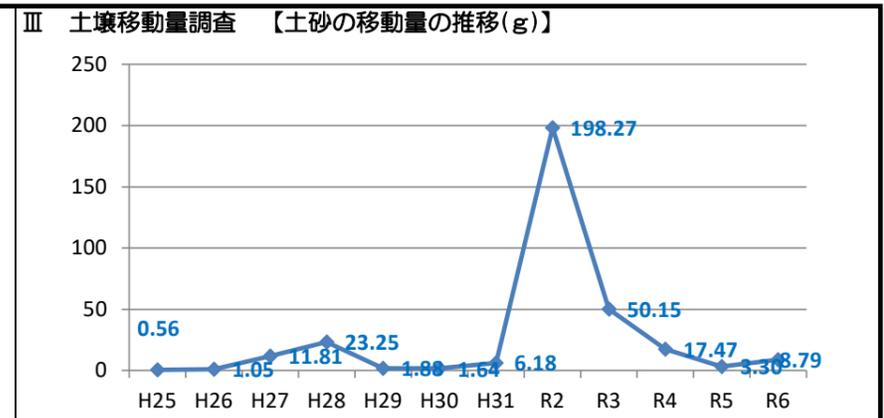
- 間伐の結果、林内がやや明るくなった。
- 地表面の平均傾斜は25°と、比較的緩勾配。
- 搬出後の残材が林内に置かれた状態になっている。
- アカマツの落葉等に表土が覆われている。

- 植被率は増加しているものの、木本種数は横ばい傾向にある。
- 土壌移動量はR2年度に増加したが、減少傾向が継続している。

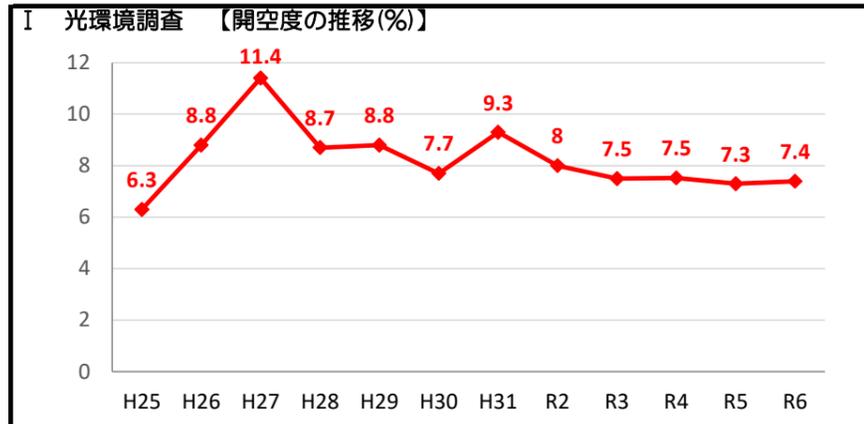
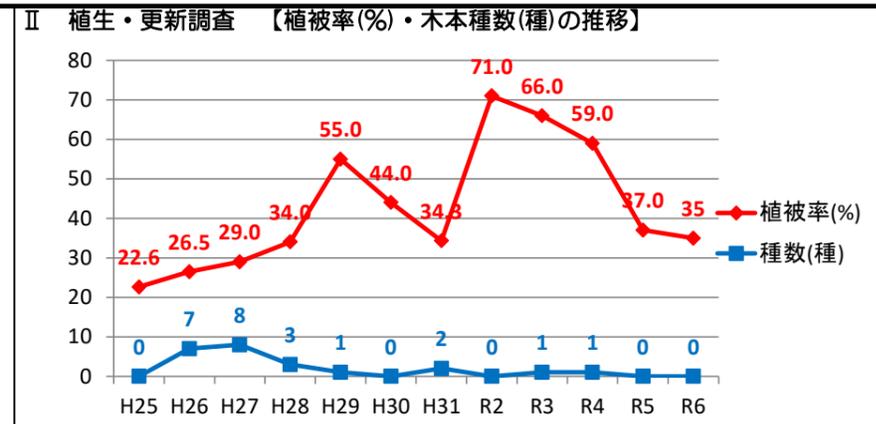
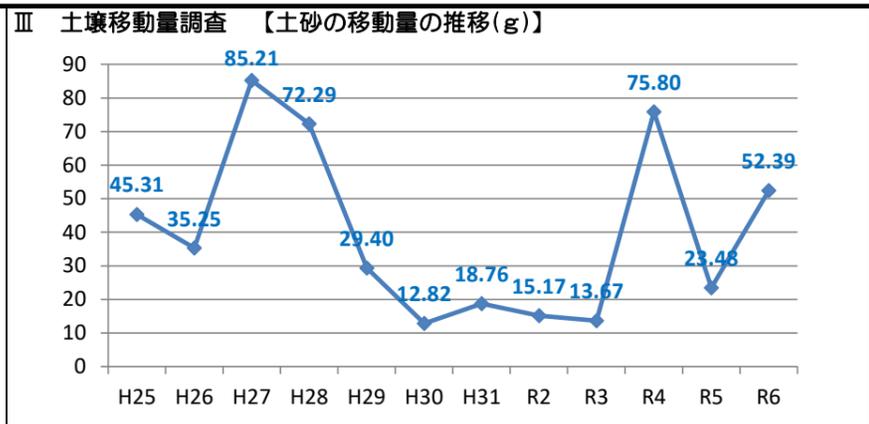
- 間伐の実施により、林内が明るくなった。
- 地表面の平均傾斜は31°と比較的急勾配であるが、スギの落葉やシダ類等に覆われており、安定している。

- 植被率は増加したものの低下傾向にあり、木本種数の増加は見られない。
- 土壌移動量は減少傾向にあったが、R4年度、R6年度に増加していた。

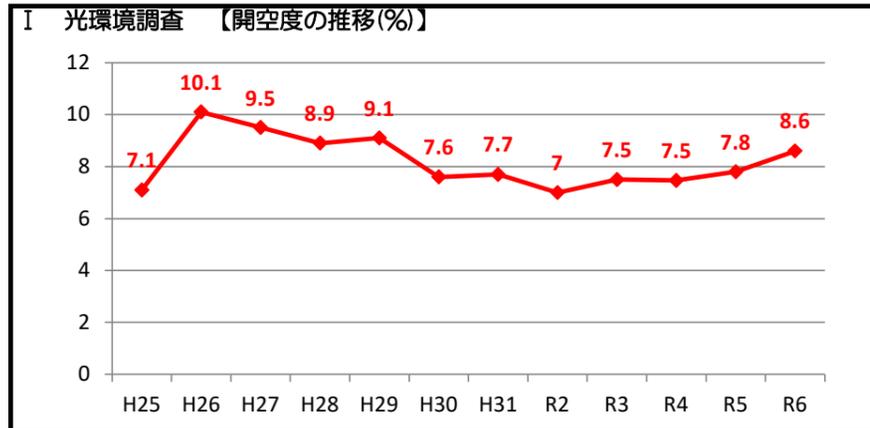
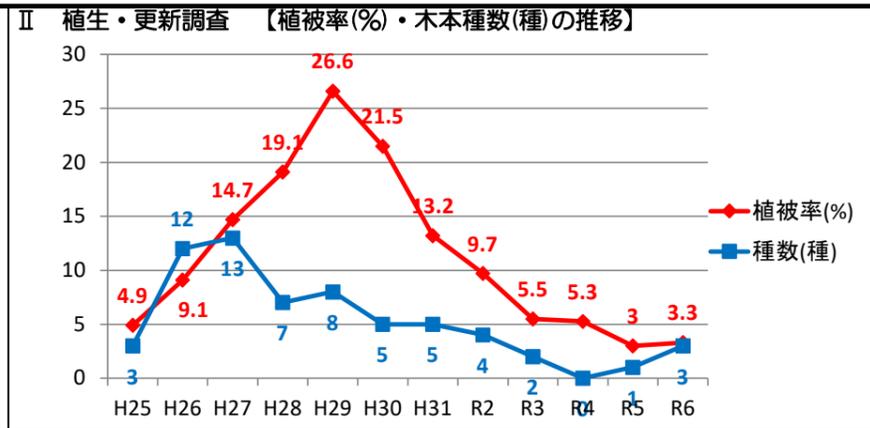
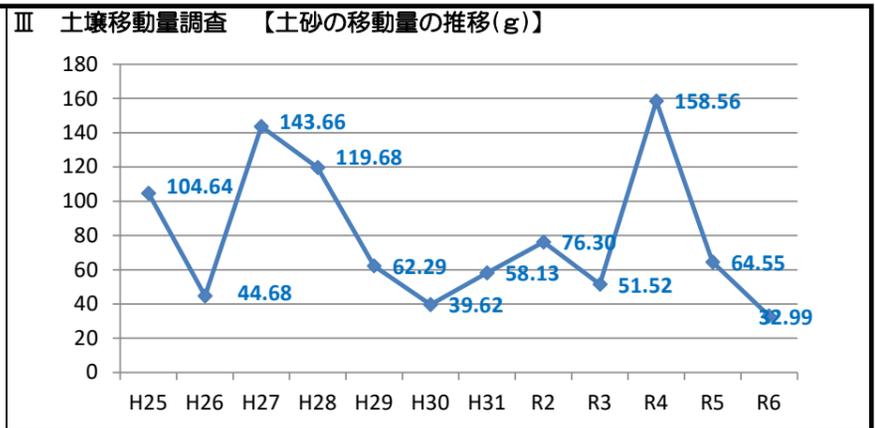
- 間伐の結果、林内が明るくなった。
- 地表面の傾斜は34°と比較的急勾配であるが、スギの落葉が堆積していることもあり、現時点では土砂流出の形跡は見られない。

- 開空度は若干低下したものの維持されていた。
- 土壌移動量はR4年度に増加したが、例年程度に減少した。
- 植被率が低下し低い値のまま継続しているため、今後の推移を注視する必要がある。

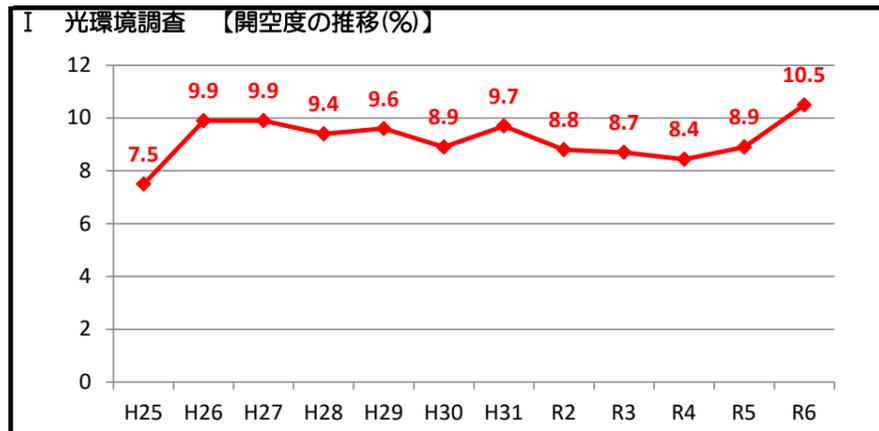
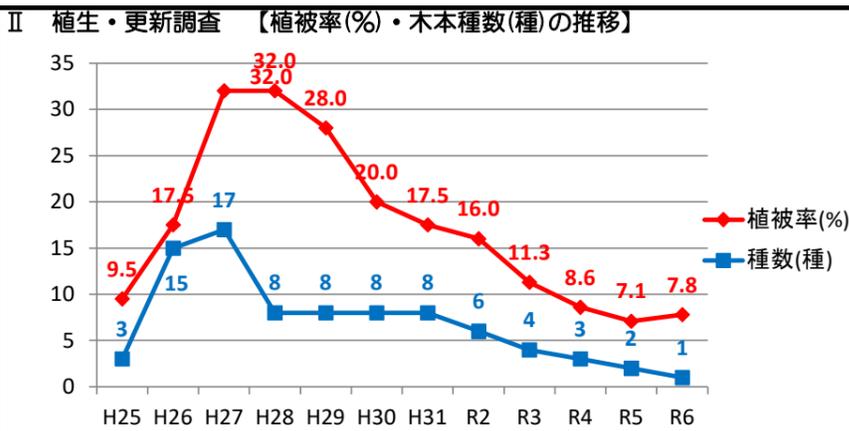
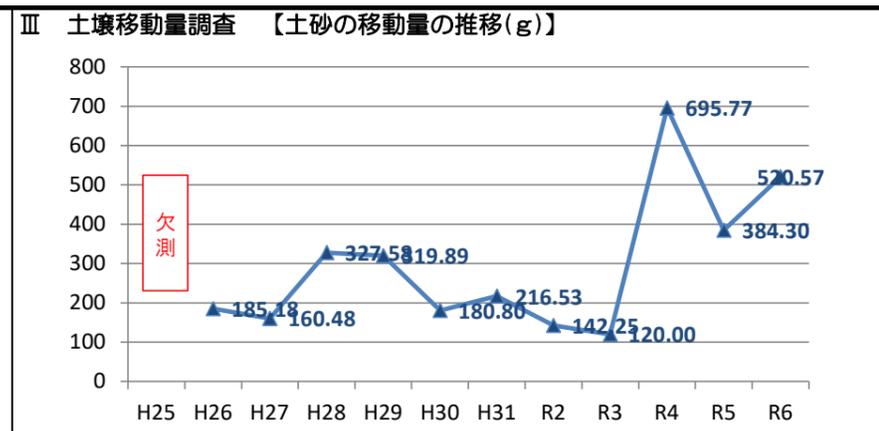
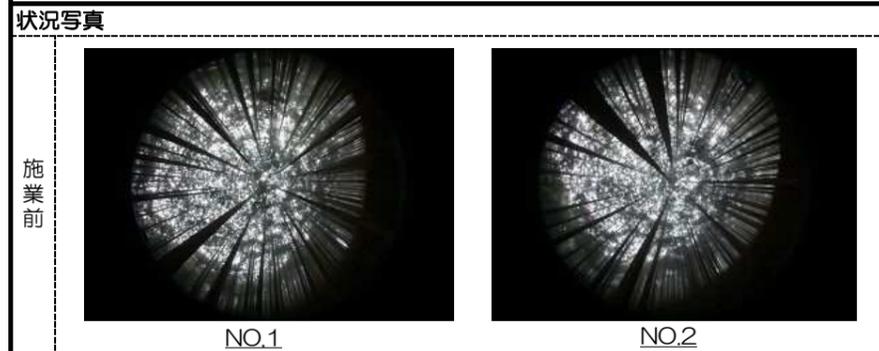
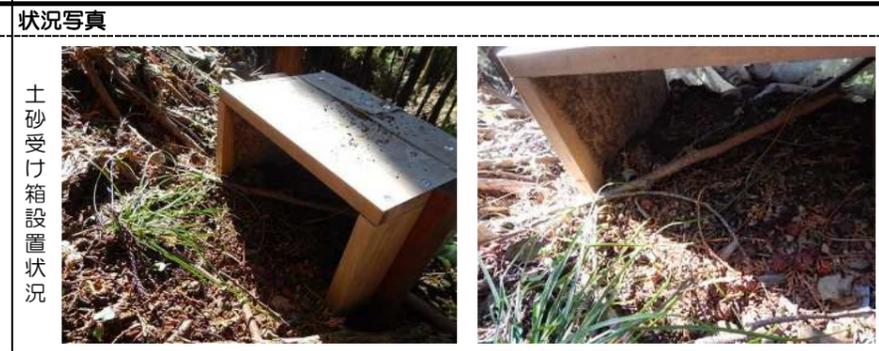
- 間伐の実施により、林内が明るくなった。
- 地表面の平均傾斜は33°と比較的急勾配。
- 部分的にスギの落葉等に覆われており、林床部は安定している。

- 植被率、木本種数ともに低下傾向にある、今後の推移に留意する必要がある。
- 土壌移動量はR4年度に比較して減少したものの、多い量が継続している。

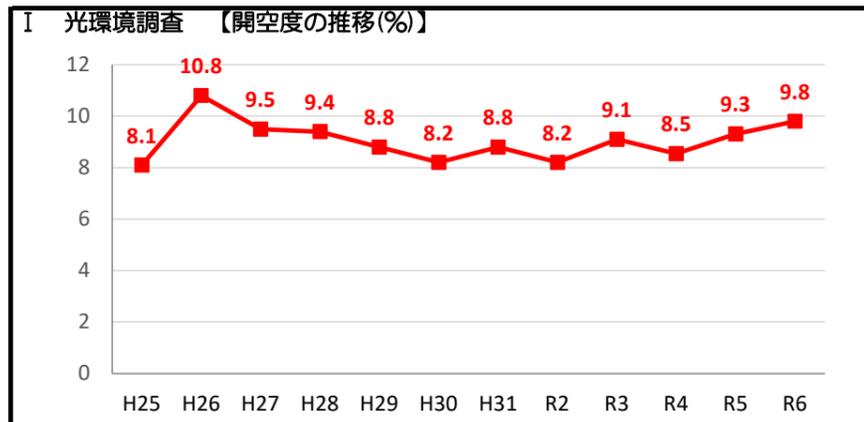
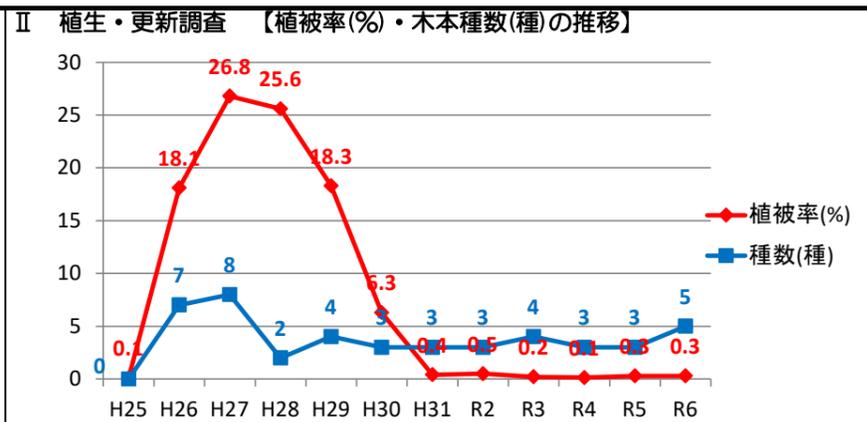
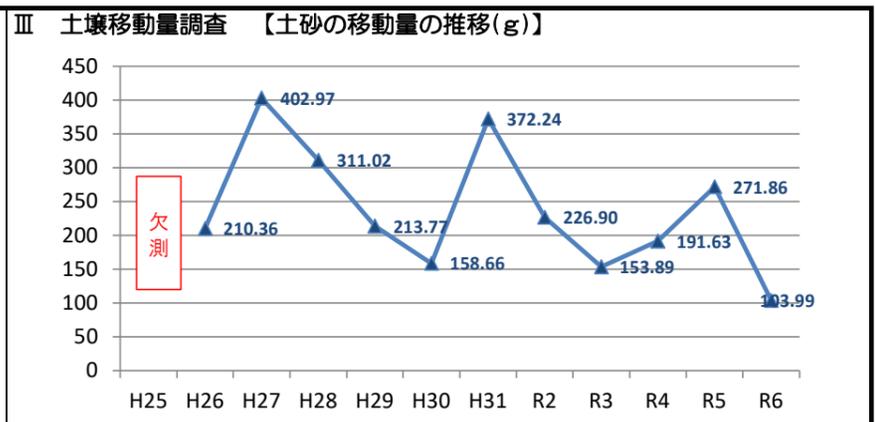
- 間伐の実施により、林内が明るくなった。
- 地表面の傾斜は35°と急勾配。
- 伐採木が林内に残置されている。
- 腐植層は薄く、表土が露出しているが、安定している。

- 開空度は間伐後の状態をほぼ維持していた。
- 植被率の低下が継続していることから、今後の推移を注視する必要がある。
- 増減はあるものの土壌移動量は多い傾向が見られており、植被率の低下も含めて、今後の推移を注視する必要がある。

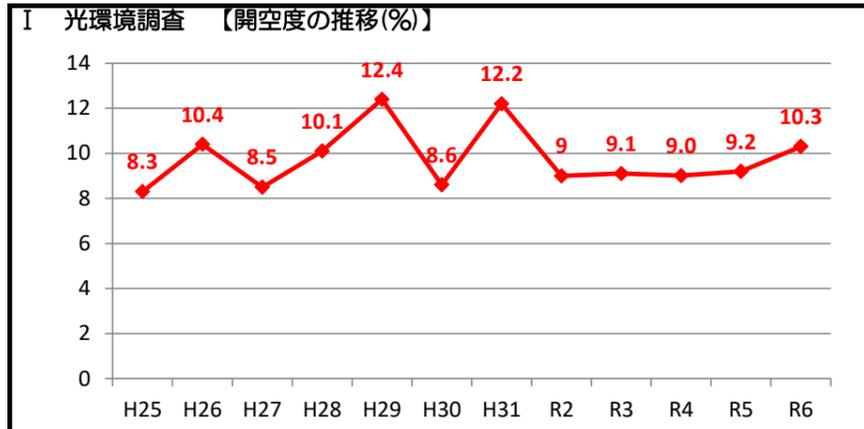
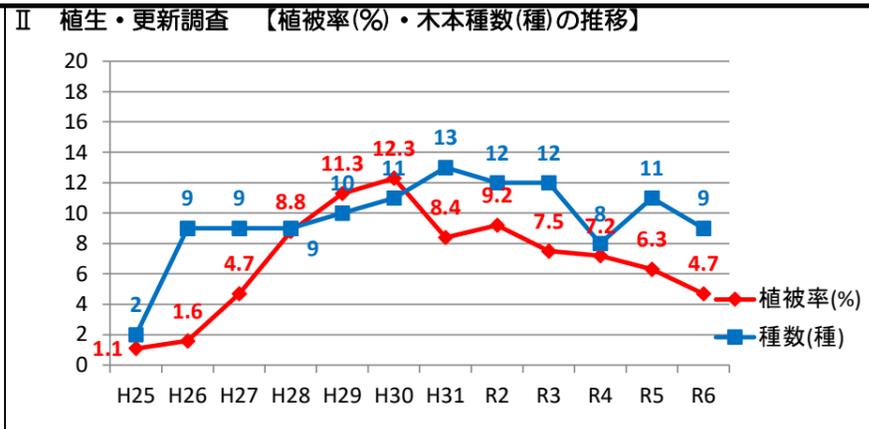
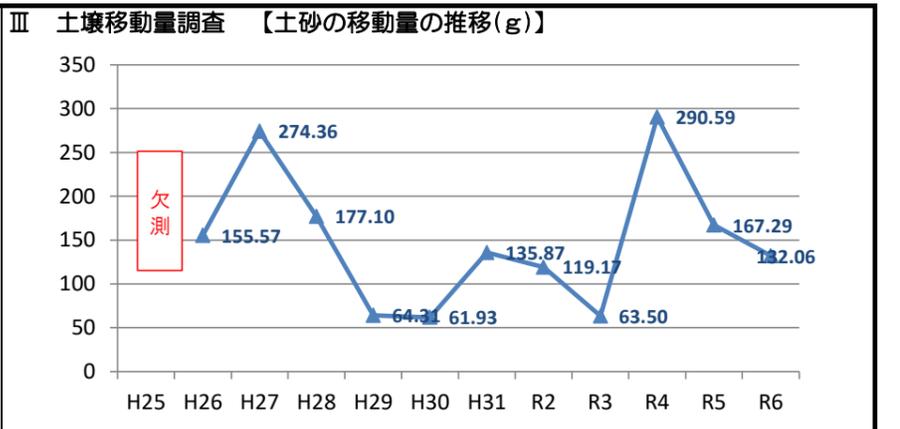
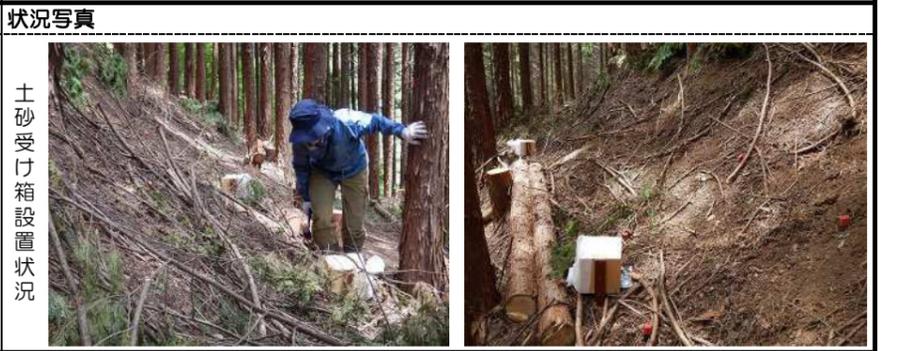
- 間伐の実施により、林内が明るくなった。
- 地表面の平均傾斜は37°と急勾配。
- 伐採木が林内に集積整理されている。
- 腐植層は薄く、表土が露出しているが、安定している。

- 開空度は間伐前の状態で推移し、植被率は低下傾向が見られる。
- 土壌移動量は多い傾向が継続しているため、今後の推移に留意が必要である。

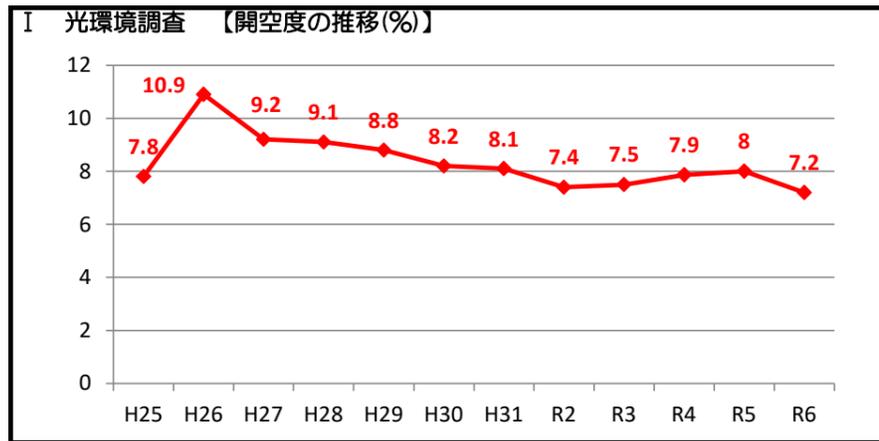
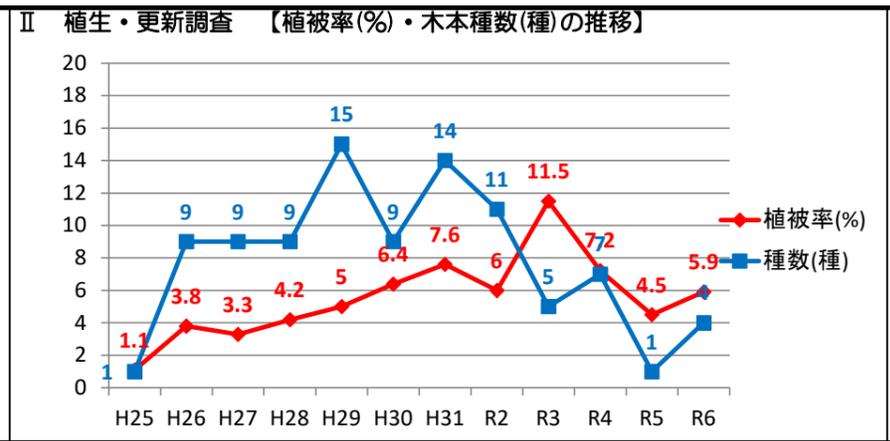
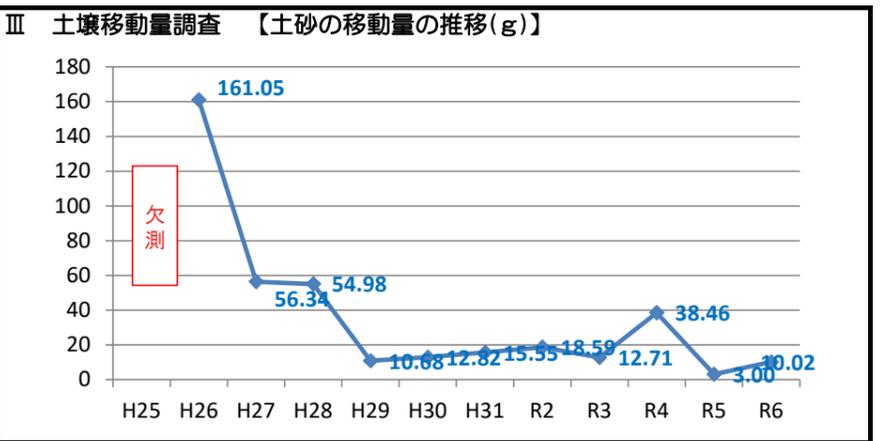
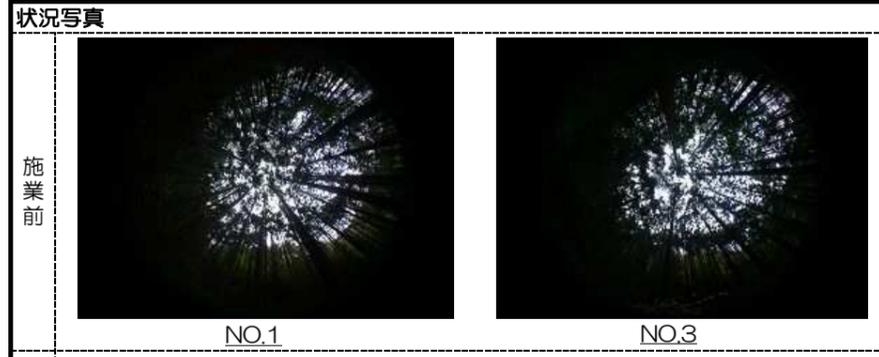
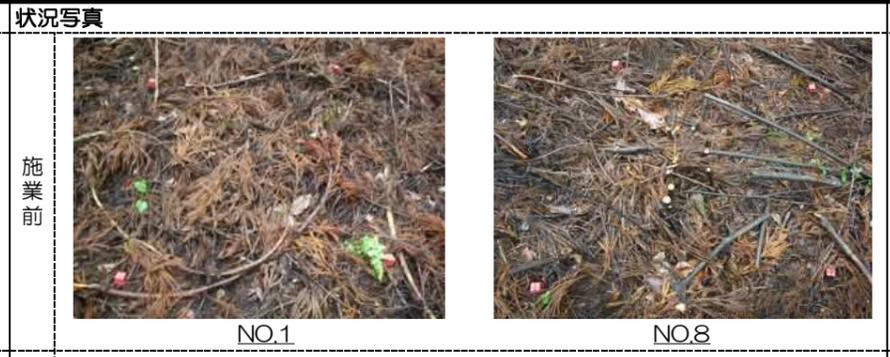
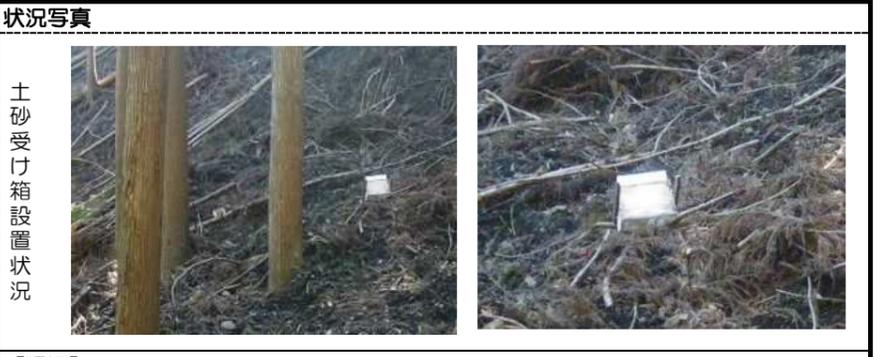
- 間伐の結果、林内が明るくなった。
- 地表面の傾斜は 32° と比較的急勾配。
- 搬出後の残材が林内に置かれた状態になっている。
- スギの落葉が厚く堆積していることから、現時点では洗掘など土砂流出の形跡は見られない。

- 開空度は低下傾向にあり、植被率、木本種数ともに低下傾向にあるが、R6年度は増加していた。
- 土壌移動量は減少し、表土浸食の形跡も見当たらず、安定している。

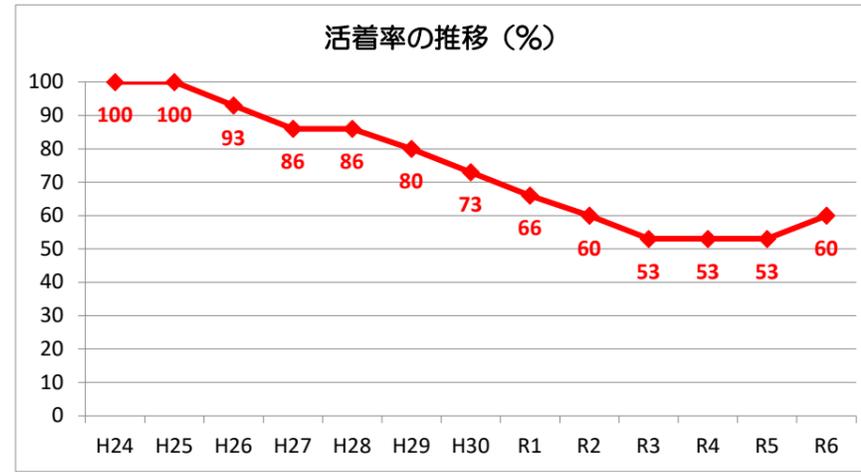
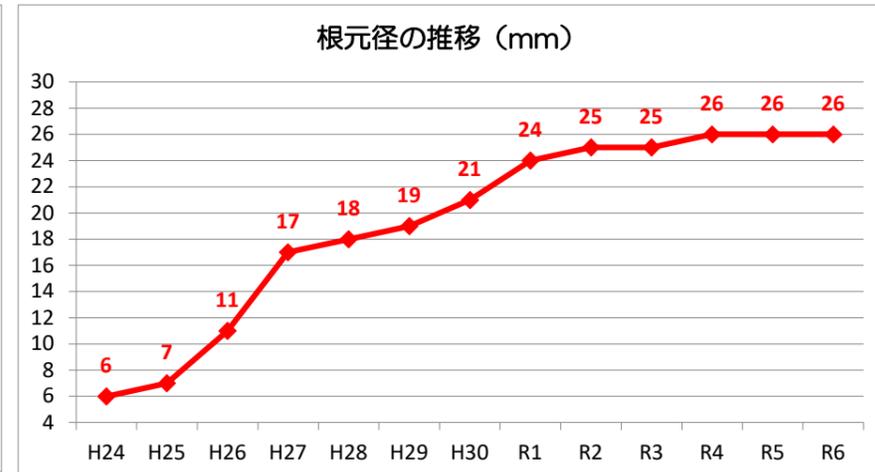
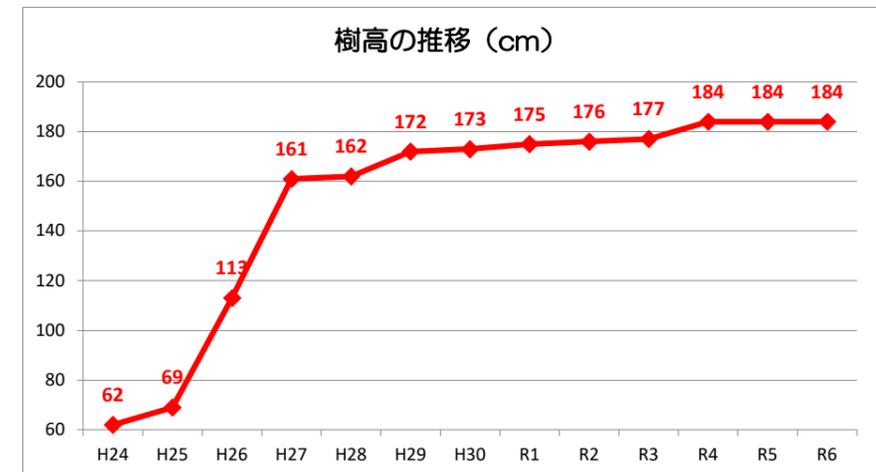
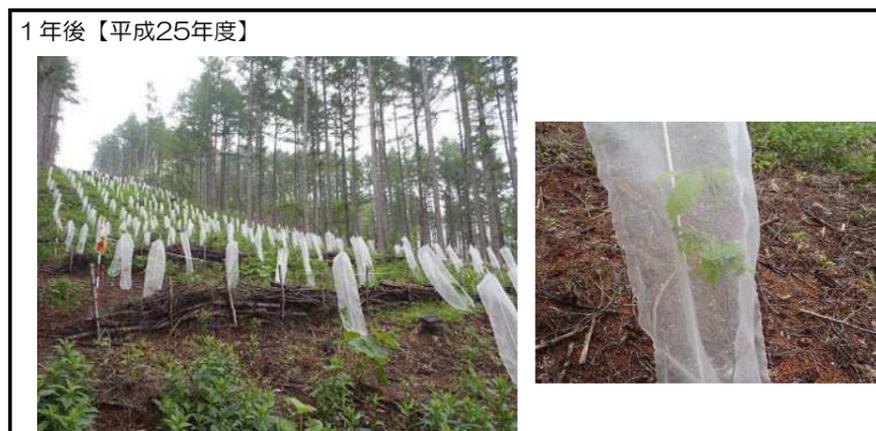
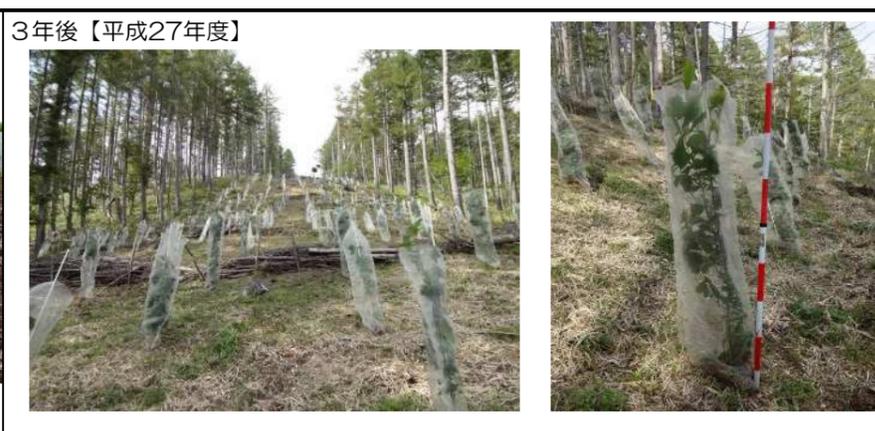
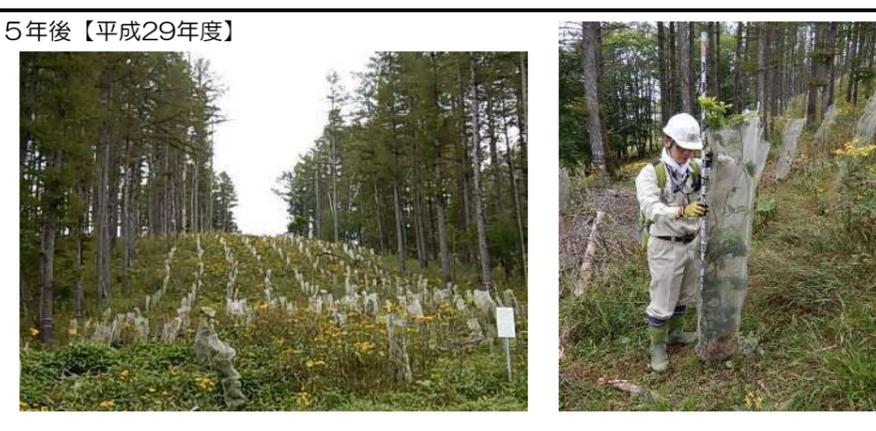
- 調査区内の全個体が展葉し、根元径、樹高ともに良好な生育状況を呈している。
- 食害防止ネットにも破損は見られない。

- 新たに枯損木が発見されたため、今後適期に補植を行う。
- 新たな枯損箇所の食害防止ネットに破損が見られた。
- 生育状況は、各個体とも、良好である。

- 食害防止ネットがずり下げられ、食害を受けている植栽木が見受けられた。
- 新たに枯損木が発見された。
- 生育状況は、食害を受けていない個体については概ね良好である。
- 春先に現地確認のうえ、ネット補修を行う。

- ・食害防止ネットがすり下げられ、食害を受けている植栽木が見受けられた。
- ・生育状況は、食害を受けていない個体については概ね良好である。

- ・令和2年度に食害防止ネットの補修とともに、ネットを留めるためのクリップの数を増やし、すり下げ防止対策を実施したことにより、食害を受けた植栽木が減り、すり下げ防止クリップの追加施工の効果が見られた。
- ・新たに枯損木が発見された。
- ・生育状況は、食害を受けていない個体については概ね良好である。

- ・食害防止ネットがすり下げられ、食害を受けている植栽木が見受けられた。
- ・すり下がってしまった食害防止ネットの中には、積雪の重みによるものもあると見受けられた。
- ・生育状況は、食害を受けていない個体については概ね良好である。

- 調査対象木は概ね順調に生育していることが伺える。
- 樹高がネットより高くなる個体が出現し始めたので、先端の食害等を含めた生育調査を継続する。
- 食害防止ネットがシカによりずり下げられ、食害を受けた形跡があることから、食害防止ネットの保守・点検を適宜行い、獣害の防止に努める。

- ・食害を受けた植栽木が見受けられるので、随時、食害防止ネットの点検・補修を行い、獣害防止に努める。

- ・引き続き、食害防止ネットの、シカによるすり下げ防止のためのクリップの追加施工を含めた、食害防止ネットの点検・補修を適宜行い、獣害防止に努める。

- ・食害を受けた植栽木が見受けられるので、随時、食害防止ネットの点検・補修を行い、獣害防止に努める。
- ・一度枯死したと見受けられた個体が、一部根本付近より葉の繁茂が観察された。

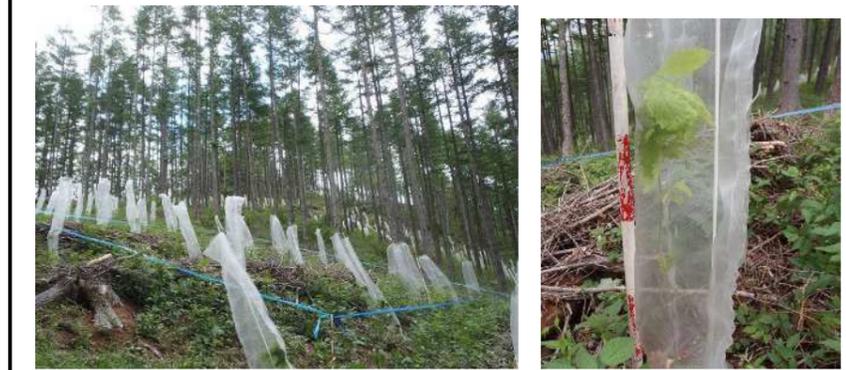
1年後【平成25年度】

- 調査区内の2個体に展葉が見られないが、全体的に根元径、樹高ともに良好な生育状況を呈している。
- 食害防止ネットには破損は見られない。

- ほぼ順調な生育が伺われる。今後数年間は下刈りを行い、引き続き生育状況や獣害の有無等に注視していく。
- 未展葉の2個体については経過観察を行う。

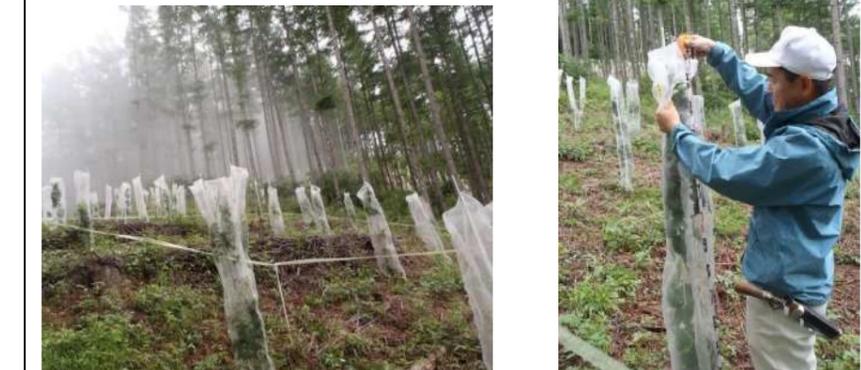
3年後【平成27年度】

- 昨年度、一部葉がなくなり、生育状況が中庸であった1個体の枯損が確認された。
- 食害防止ネットを設置していないミズナラの実生個体は食害を受けた結果、生育状況は不良であった。

- 概ね順調に生育していることが伺える。今後も生育調査を継続する。
- 食害防止ネットの未設置個体の食害が更に進行していることから、ネットが効果的に機能していることが伺える。
- 調査対象箇所近接地の食害防止ネットがシカによりすり下げられた形跡があることから、食害防止ネットの保守・点検を適宜行い、獣害の防止に努める。

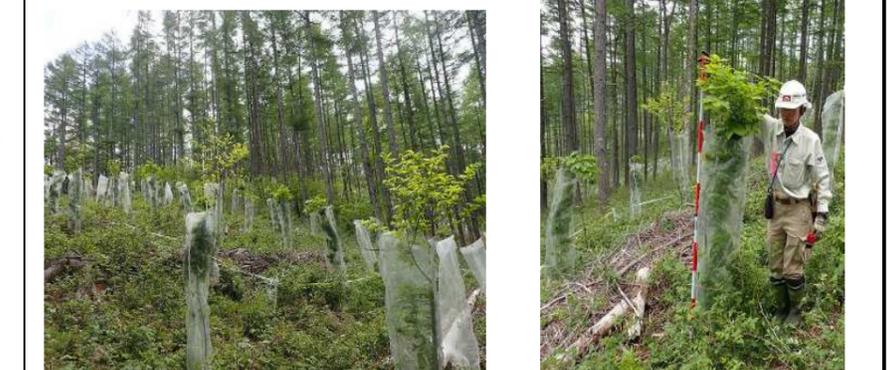
5年後【平成29年度】

- 概ね良好に伸長成長・肥大成長している。
- 一部葉の食害、先折れ跡があるが、新たな被害木はない。
- 実生のミズナラは食害により枯損した。

- 食害防止ネットの未設置個体において食害を受けていることから、ネットが効果的に機能していることが確認された。
- 調査対象木は概ね順調に生育していることが伺える。
- 樹高がネットより高い個体の先端は食害を受けているものの、現時点では大きな影響にはなっていない。今後も生育調査を継続する。
- 調査対象箇所近接地の食害防止ネットがシカによりすり下げられ、食害を受けた形跡があることから、食害防止ネットの保守・点検を適宜行い、獣害の防止に努める。

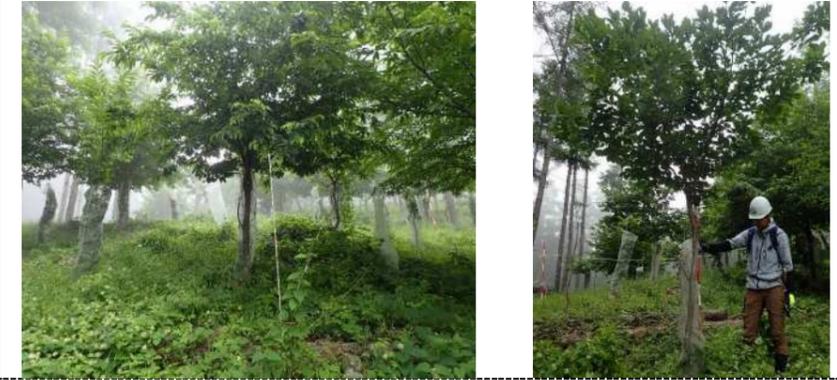
10年後【令和4年度】

- 【調査結果】
- 概ね良好に伸長成長・肥大成長している。
 - 新たに枯損木が1本発見された。

- 【所見】
- 調査対象木は概ね順調に生育していることが伺えるが、樹高がネットより高い個体の先端に食害を受ける傾向がみられた。
 - 調査対象箇所内の食害防止ネットがシカによりすり下げられ、食害を受けた形跡があることから、食害防止ネットの保守・点検を適宜行い、獣害の防止に努める。
