## 事業効果検証のためのモニタリング調査について

# 事業効果の検証について

荒廃森林再生事業 モニタリング調査

調査箇所 ① 南アルプス市上宮地 地内

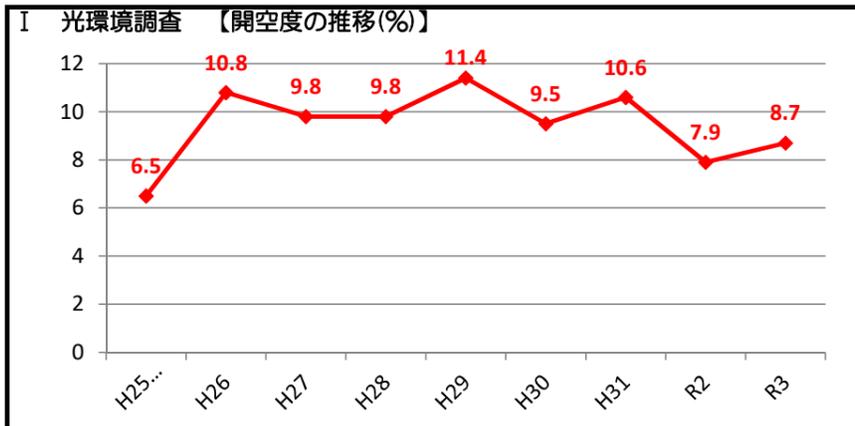
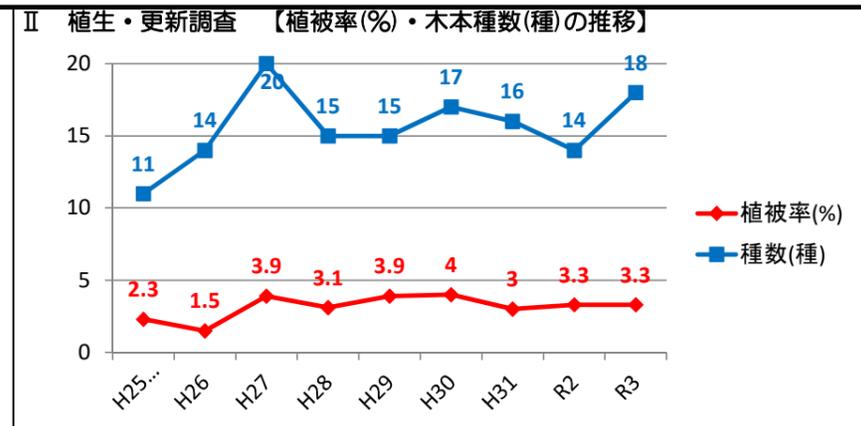
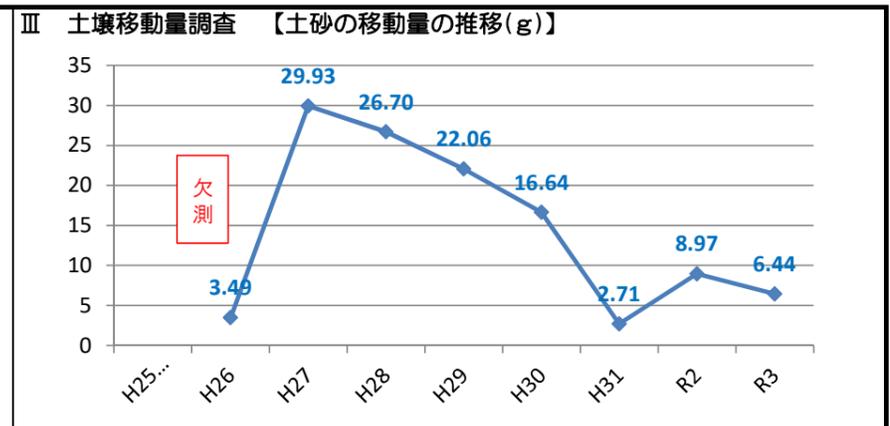
<ul style="list-style-type: none"> <li>間伐の実施により、林内が明るくなった。</li> <li>地表面の平均傾斜は32°と比較的急勾配。</li> <li>伐採木が林内に残置されている。</li> <li>腐植層は薄く、表土が露出しているが、安定している。</li> </ul>	毎木調査項目	施業前	施業後	備考	調査区内立木本数(本)	94	50		平均胸高直径(cm)	18.3	22.5	
毎木調査項目	施業前	施業後	備考											
調査区内立木本数(本)	94	50												
平均胸高直径(cm)	18.3	22.5												
<p>2年後 (H27)</p> <p>NO.4 NO.6</p>	<p>2年後 (H27)</p> <p>NO.4 NO.6</p>	<p>【所見】</p> <ul style="list-style-type: none"> <li>開空度は間伐後の状態が維持されているが、植被率に大きな変化はみられていない。</li> <li>土壌移動量は減少傾向にあるものの、今後の推移を注視する必要がある。</li> </ul>

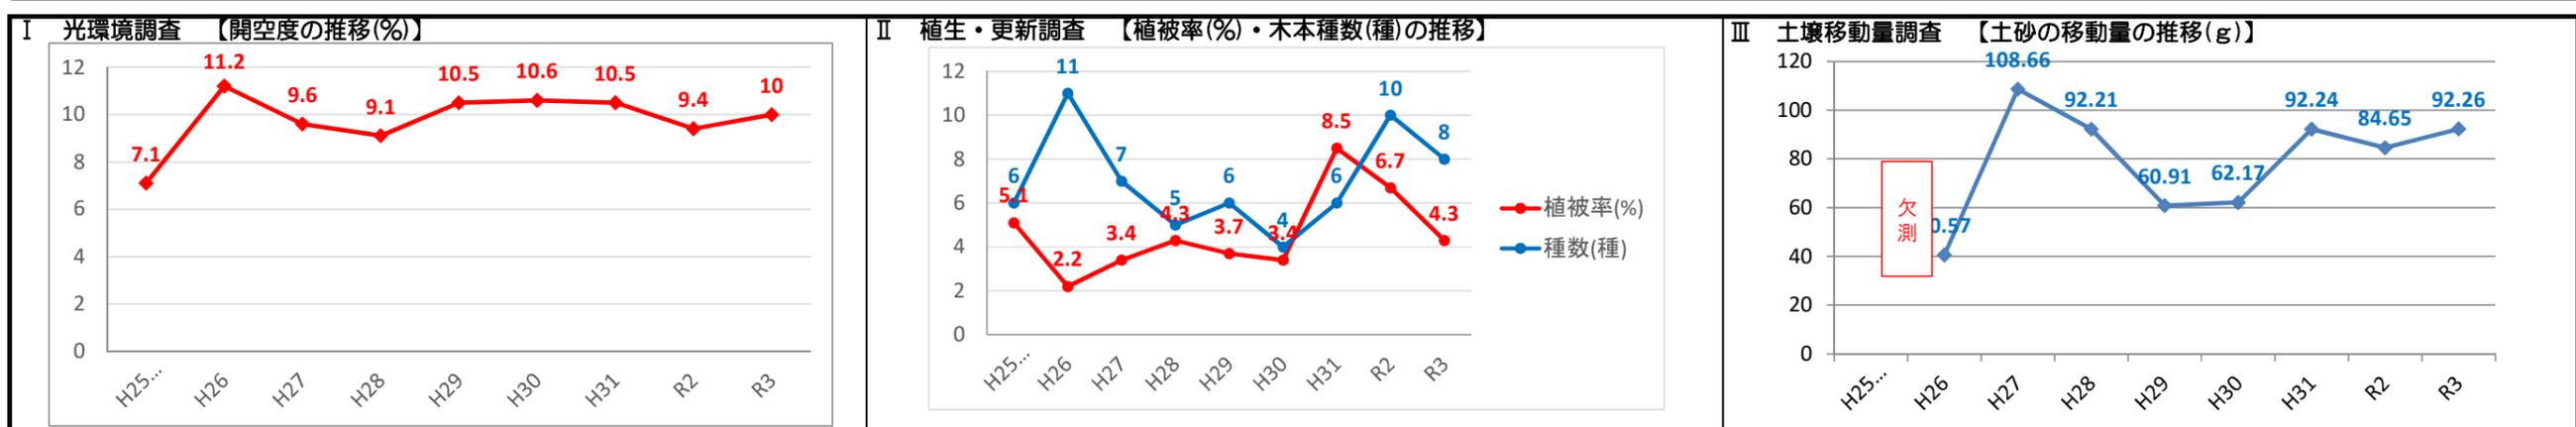
<ul style="list-style-type: none"> <li>間伐の実施により、林内が明るくなった。</li> <li>地表面の平均傾斜は34°と比較的急勾配。</li> <li>腐植層は薄く、表土が露出しているが、安定している。</li> <li>伐採木が林内に残置されている。</li> </ul> 【所見】 <ul style="list-style-type: none"> <li>植被率や木本種数は増加のち減少傾向にある。</li> <li>土壌移動量も増加したため、今後の推移を注視する必要がある。</li> </ul>	毎木調査項目	施業前	施業後	備考	調査区内立木本数(本)	62	43		平均胸高直径(cm)	20.6	24.3	
毎木調査項目	施業前	施業後	備考																	
調査区内立木本数(本)	62	43																		
平均胸高直径(cm)	20.6	24.3
