事業概要
 樹種 スギ
 間伐 1.28ha
 間伐率 30%

事業概要

実施年度	H24年度
樹種	ミズナラ
植栽面積	1.84ha
植栽本数	2,700本
〔標準地(10m×10m)内〕	
植栽本数	15本
活着本数	11本
食害本数	4本
破損ネット	3枚

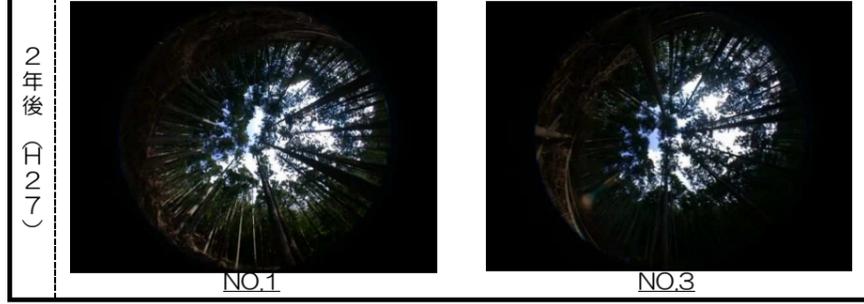
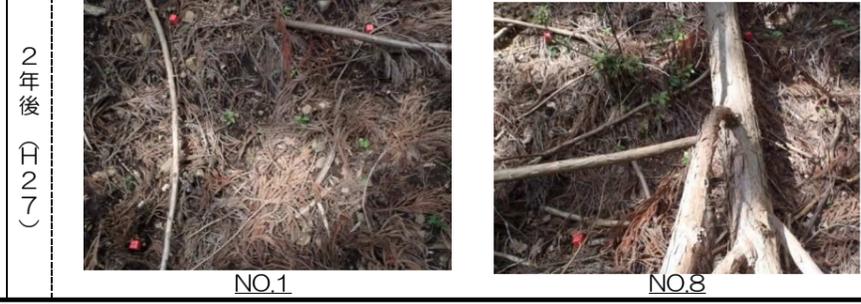
【現況】

・間伐の結果、林内が明るくなった。
 ・地表面の傾斜は 32° と比較的急勾配。
 ・搬出後の残材が林内に置かれた状態になっている。
 ・スギの落葉が厚く堆積していることから、現時点では洗掘等土砂流出の痕跡は見られない。

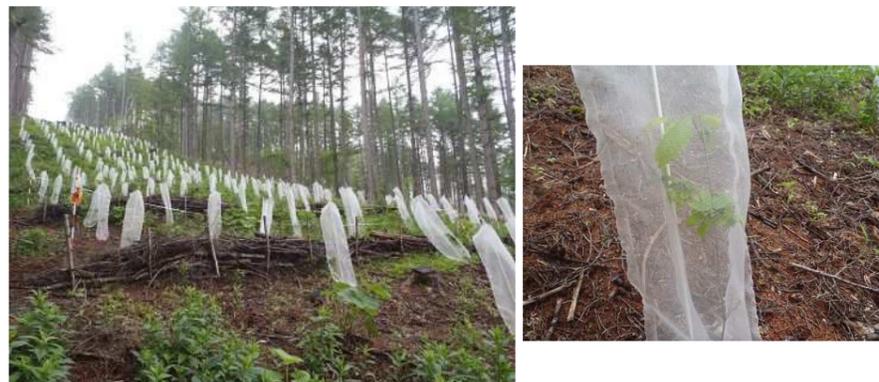
【平成25年度】

- 調査区内の全個体が展葉し、根元径、樹高ともに良好な生育状況を呈している。
- 食害防止ネットにも破損は見られない。

- 順調な生育が同われる。今後数年間は下刈りを行い、引き続き生育状況や獣害の有無等に注視していく。

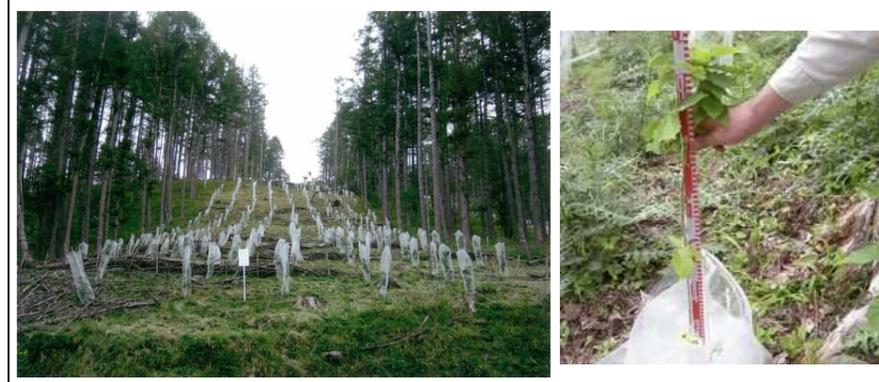
【平成26年度】

- 枯損木が1本発見されたため、今後適期に補植を行う。
- 食害防止ネットは全数が健在。
- 生育状況は、個体間で差異が認められるが、概ね良好である。

- 順調に生育している。下刈り期を中心に点検を行い、獣害の有無等を注視していく。

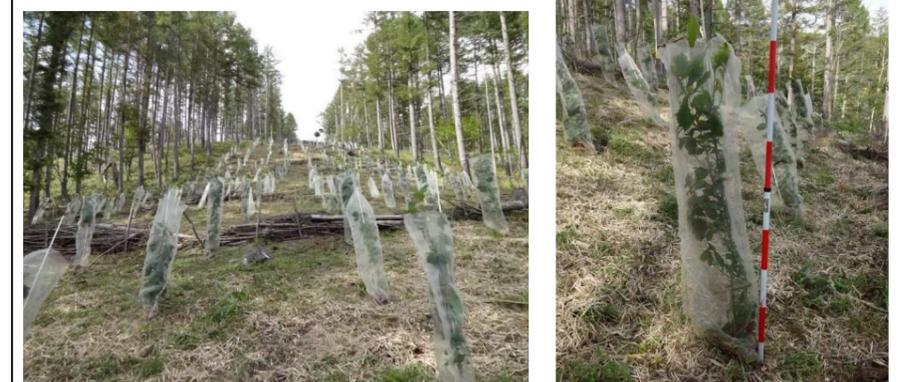
【平成27年度】

- 新たに枯損木1本発見されたため、今後適期に補植を行う。
- 新たな枯損箇所の食害防止ネットに破損が見られた。
- 生育状況は、各個体間とも、良好である。

- 順調に生育している。随時、食害防止ネットの点検を行い、獣害の有無等を注視していく。

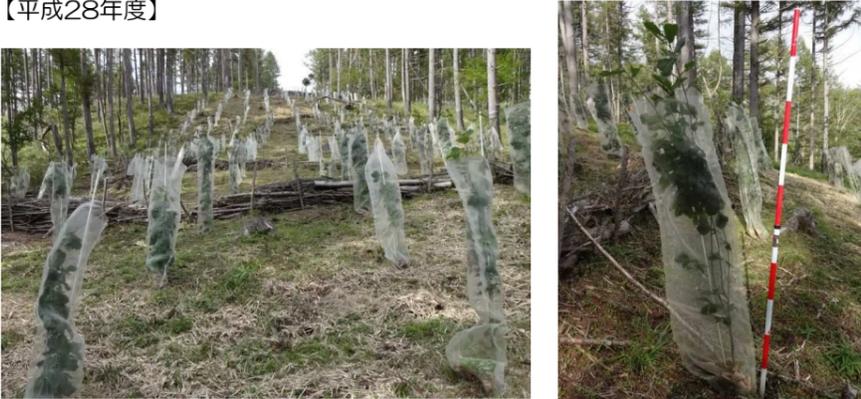
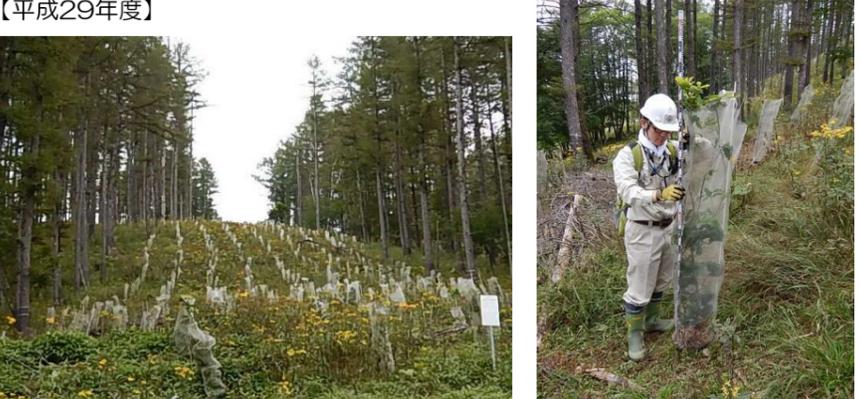
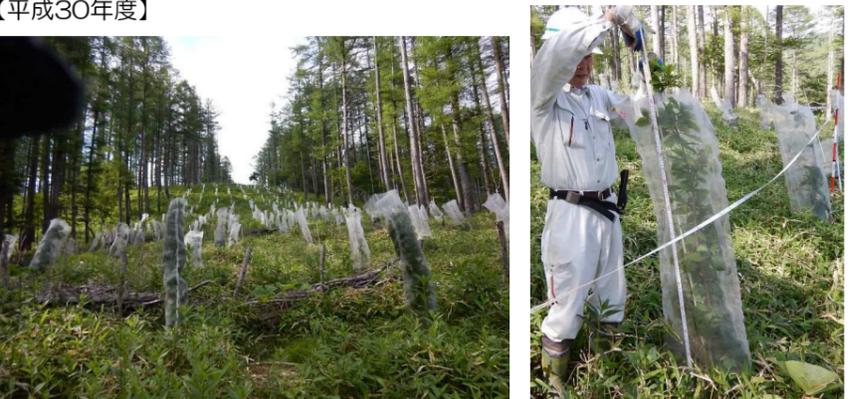
<p>【調査結果】</p> <ul style="list-style-type: none"> ・食害防止ネットがずり下げられ、食害を受けている植栽木が見受けられた。 ・生育状況は、食害を受けていない個体については概ね良好である。 	<p>【調査結果】</p> <ul style="list-style-type: none"> ・食害防止ネットがずり下げられ、食害を受けている植栽木が見受けられた。 ・新たに枯損木1本発見された。 ・生育状況は、食害を受けていない個体については概ね良好である。 ・春先に現地確認のうえ、ネット補修を行う。 	<p>【調査結果】</p> <ul style="list-style-type: none"> ・食害防止ネットがずり下げられ、食害を受けている植栽木が見受けられた。 ・新たに枯損木1本発見された。 ・生育状況は、食害を受けていない個体については概ね良好である。 ・春先に現地確認のうえ、ネット補修を行う。
<p>【所見】</p> <ul style="list-style-type: none"> ・食害を受けた植栽木が見受けられるので、随時、食害防止ネットの点検・補修を行い、獣害防止に努める。 	<p>【所見】</p> <ul style="list-style-type: none"> ・調査対象木は概ね順調に生育していることが伺える。 ・樹高がネットより高くなる個体が出現し始めたので、先端の食害等を含めた生育調査を継続する。 ・食害防止ネットがシカによりずり下げられ、食害を受けた形跡があることから、食害防止ネットの保守・点検を適宜行い、獣害の防止に努める。 	<p>【所見】</p> <ul style="list-style-type: none"> ・調査対象木は概ね順調に生育していることが伺える。 ・樹高がネットより高くなる個体が出現し始めたので、先端の食害等を含めた生育調査を継続する。 ・食害防止ネットがシカによりずり下げられ、食害を受けた形跡があることから、食害防止ネットの保守・点検を適宜行い、獣害の防止に努める。

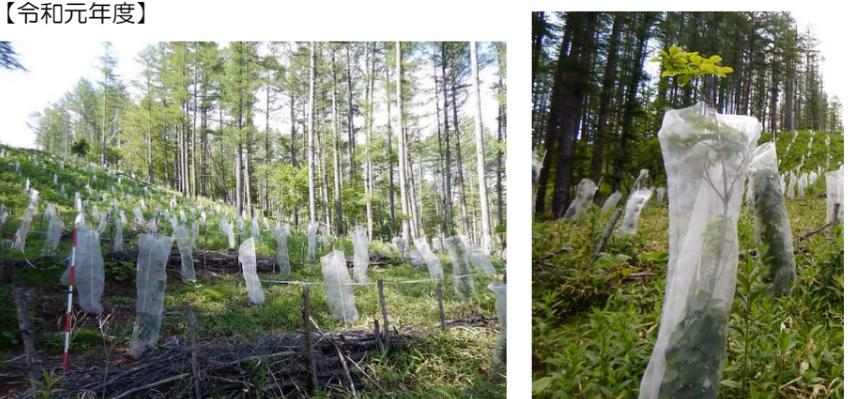
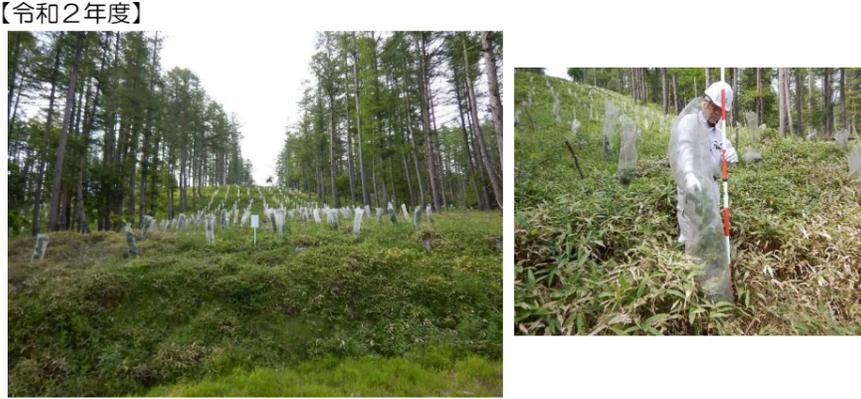
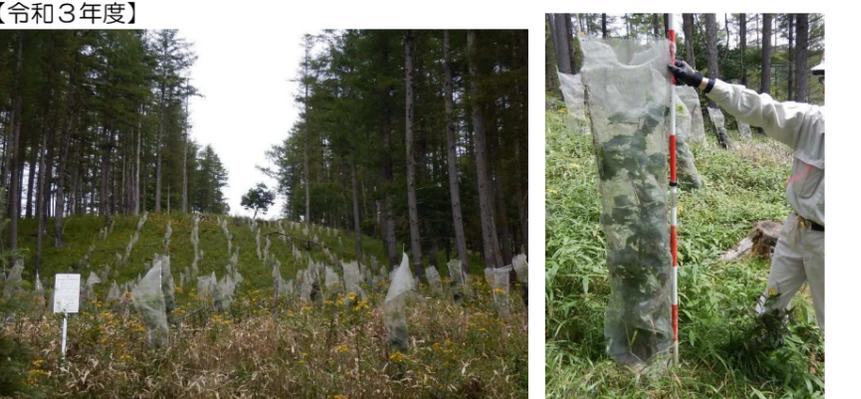
<p>【調査結果】</p> <ul style="list-style-type: none"> ・食害防止ネットがずり下げられ、食害を受けている植栽木が見受けられた。 ・生育状況は、食害を受けていない個体については概ね良好である。 	<p>【調査結果】</p> <ul style="list-style-type: none"> ・食害防止ネットがずり下げられ、食害を受けている植栽木が見受けられた。 ・新たに枯損木1本発見された。 ・生育状況は、食害を受けていない個体については概ね良好である。 	<p>【調査結果】</p> <ul style="list-style-type: none"> ・食害防止ネットのずり下げにより食害の被害を受けた植栽木が減り、ずり下げ防止クリップの追加施工の効果が見られた。 ・新たに枯損木が1本発見された。 ・生育状況は、食害を受けていない個体については概ね良好である。
<p>【所見】</p> <ul style="list-style-type: none"> ・食害を受けた植栽木が見受けられるので、随時、食害防止ネットの点検・補修を行い、獣害防止に努める。 	<p>【所見】</p> <ul style="list-style-type: none"> ・食害防止ネットがシカによりずり下げられ、食害を受けた形跡があることから、食害防止ネットの補修を行うとともに、ネットを留めるためのクリップの数を増やし、ずり下げ防止対策を実施した。 ・引き続き、食害防止ネットの点検・補修を適宜行い、獣害防止に努める。 	<p>【所見】</p> <ul style="list-style-type: none"> ・引き続き、食害防止ネットの、シカによるずり下げ防止のためのクリップの追加施工を含めた、食害防止ネットの点検・補修を適宜行い、獣害防止に努める。
