3.添付資料シート（2）

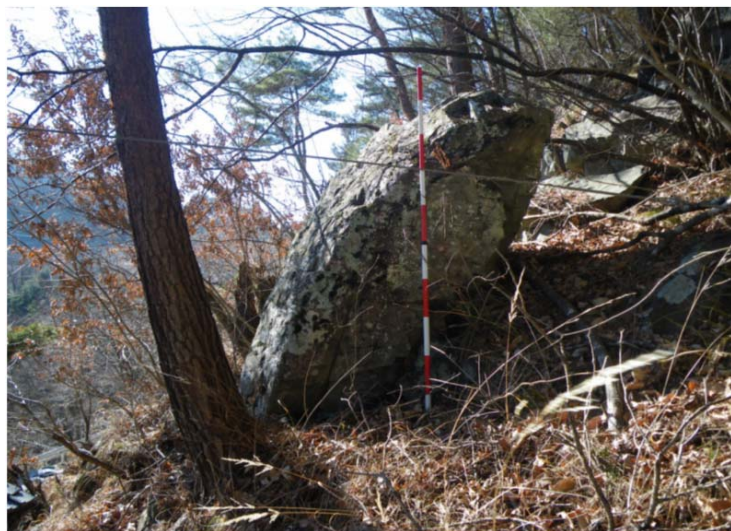
【写真①】 現道法面上の状況（防災カルテ要対策箇所：大塊円礫の転石）

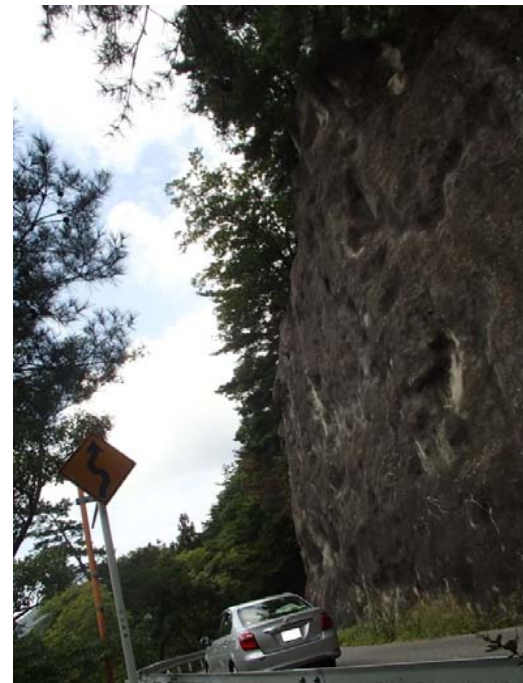
【写真②】 現道法面の状況（落石発生源）

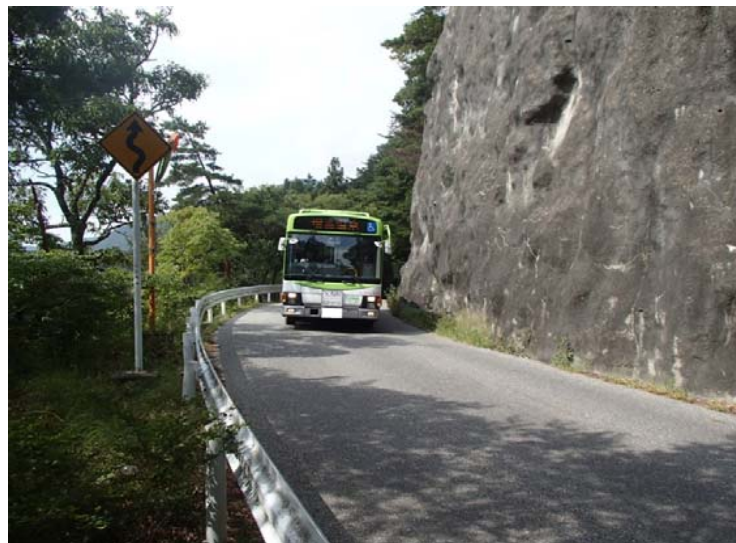
【写真③】 現道の状況（幅員狭小、線形・見通し不良）
