自然石積・割石積・粗加工石積の変遷 (S=1/80)

切石積の変遷 (S=1/80)

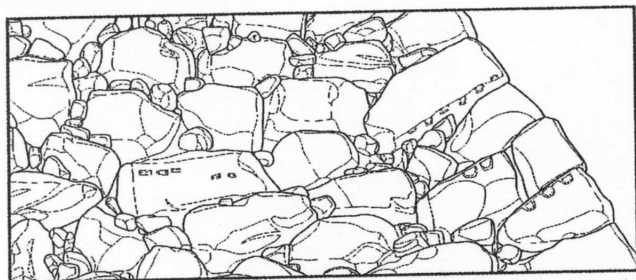
丑寅槽下(北) (東ノ丸北面)

1期 文禄年間頃(1592~1596)

自然石積

- ・築石は自然石主体(割石混じる)
- ・隅角部:算木積み
(角石は割石、角脇石未成立)
- ・刻印ごく稀

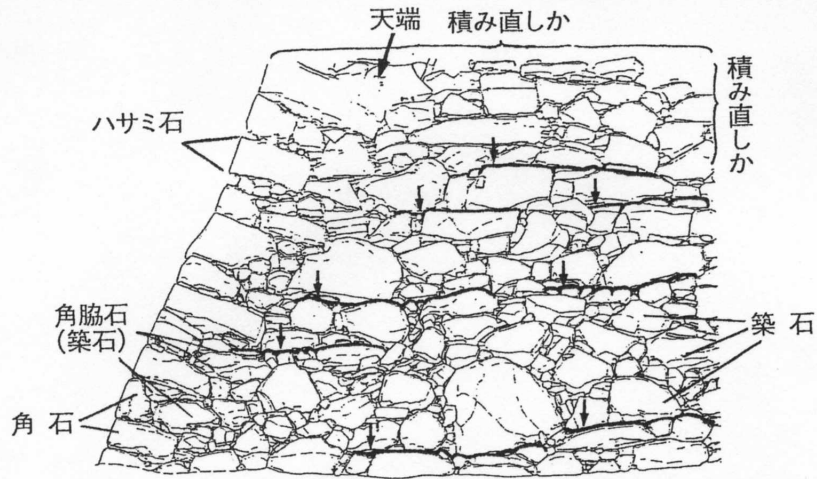
角牟礼城 (伝搦手口) 隅角部・築石部立面図
玖珠町教育委員会提供

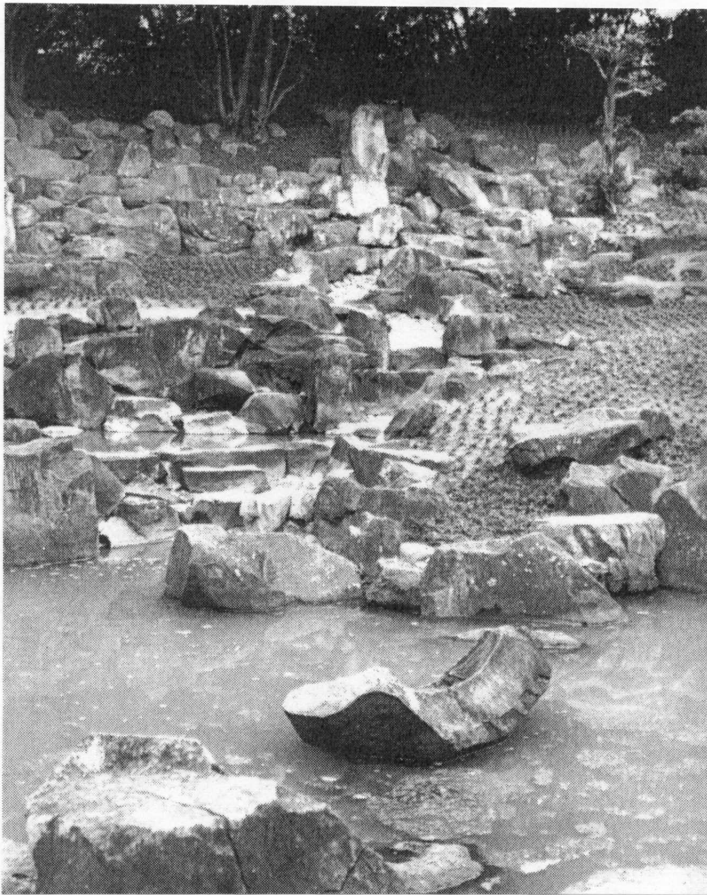
庭園中心部の石組構成

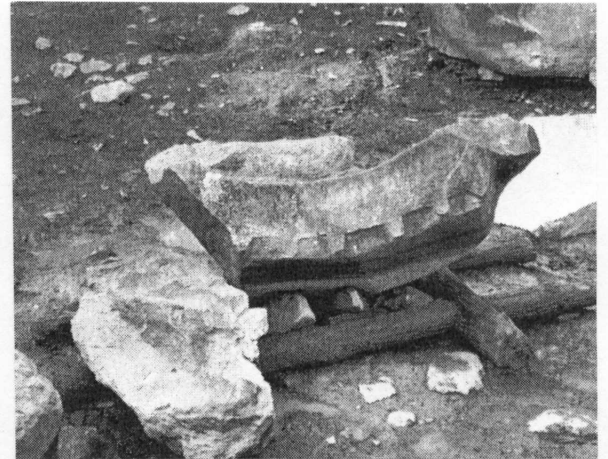
舟石の池底構造
