## 2. 相模川流砂系の現状と課題

### 2.1 土砂収支

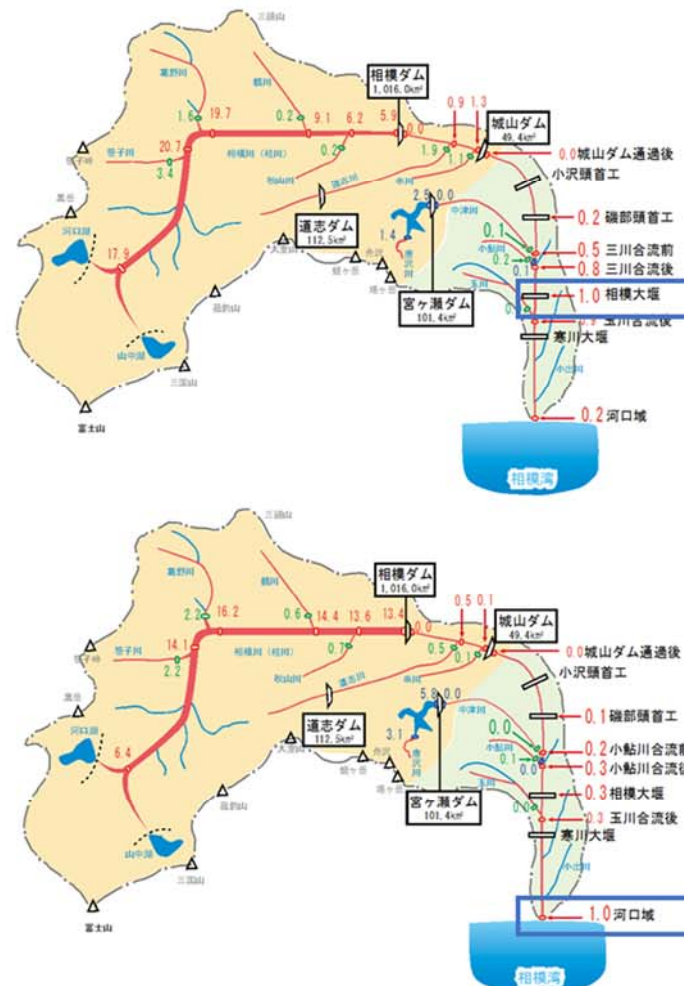
図 2.1.1 流域全体の土砂動態マップ (昭和30年代、現在)

昭和 30 年代の土砂収支は、河道域を構成する成分（ $d_{60} = 1\sim 70\text{mm}$ ）に着目すると、城山ダム地点で約 4 万  $\text{m}^3/\text{年}$ 程度、宮ヶ瀬ダム地点で約 2 万  $\text{m}^3/\text{年}$ 程度の土砂（合わせて約 6 万  $\text{m}^3/\text{年}$ 程度）が通過し、相模大橋（厚木）地点で約 5 万  $\text{m}^3/\text{年}$ 程度となっている。現在では、相模大橋（厚木）において約 1 万  $\text{m}^3/\text{年}$ 程度の通過土砂量となり、昭和 30 年代の通過土砂量の約 20%となっている。

河口において、河口・海岸域を構成する成分（ $d_{60} = 0.2\sim 1\text{mm}$ ）に着目すると、現在では約 1 万  $\text{m}^3/\text{年}$ 程度の土砂が通過する。なお、提言書が目指す昭和 30 年代の同地点では約 6.5 万  $\text{m}^3/\text{年}$ 程度であり、約 15%となっている。

土砂移動量は概略の推定結果であり、図中の数値は年間移動量、線の太さは土砂移動量をイメージしたものである。

以上より、河道域及び河口・海岸域を構成する成分ともに、通過する土砂移動量が減少している状況にあることが分かった（図 2.1.1）。

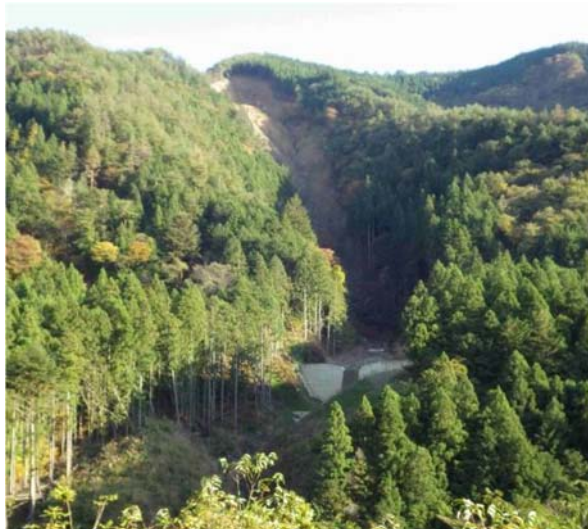
写真 2.2.1 平成 23 年台風 12 号で生じた深層崩壊（山梨県大月市）

なお、土砂災害に関しては、近年では、平成 19 年 9 月及び平成 23 年 9 月に、台風による影響で土砂災害が発生している。土石流に着目すると、平成 19 年 9 月では、道志川流域で 3 箇所（道志村：釜の前、川原畑、大栗）及び鶴川流域の上流端（小菅村：長作大長作沢）で発生した。平成 23 年 9 月（台風 12 号）では、葛野川流域（大月市：七保町下瀬戸）で深さ 20m、長さ 600m に及ぶ深層崩壊による土石流が発生するなど、現状でも土砂災害が発生する危険性がある（写真 2.2.1）。

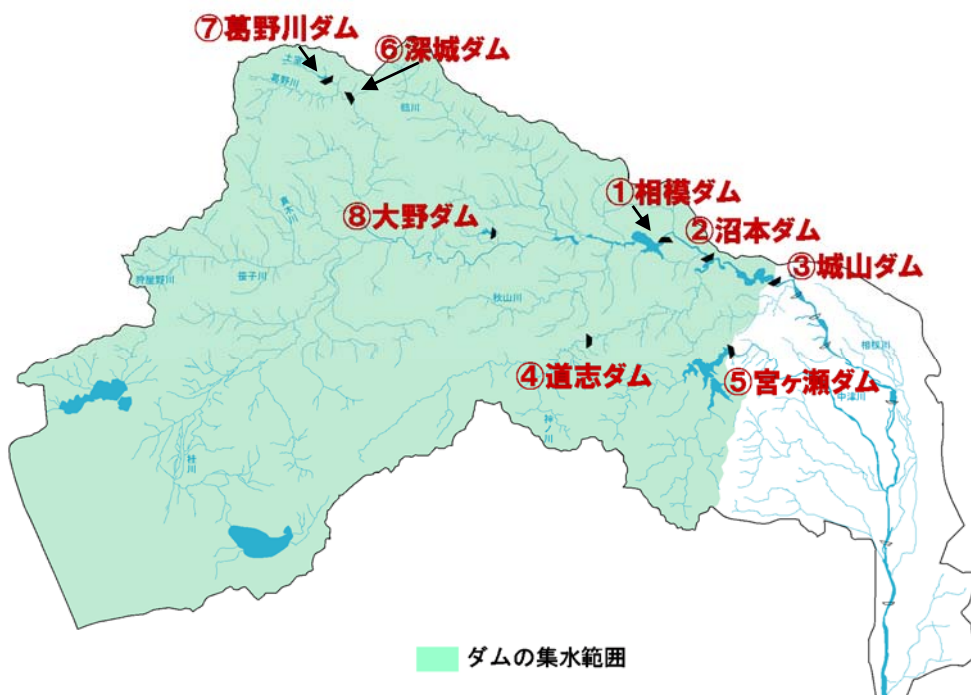
図 2.2.4 ダム位置図

相模川流域では、ダム集水域が流域面積全体の約8割を占め、ダム上流で発生した多くの土砂がダムに堆積していると考えられる。ダム上流域では本川である相模川(桂川)に比べて支川流域は急勾配であるため、ダム上流域で発生する土砂の多くは、支川流域由来が多いと考えられる(図 2.2.4)。

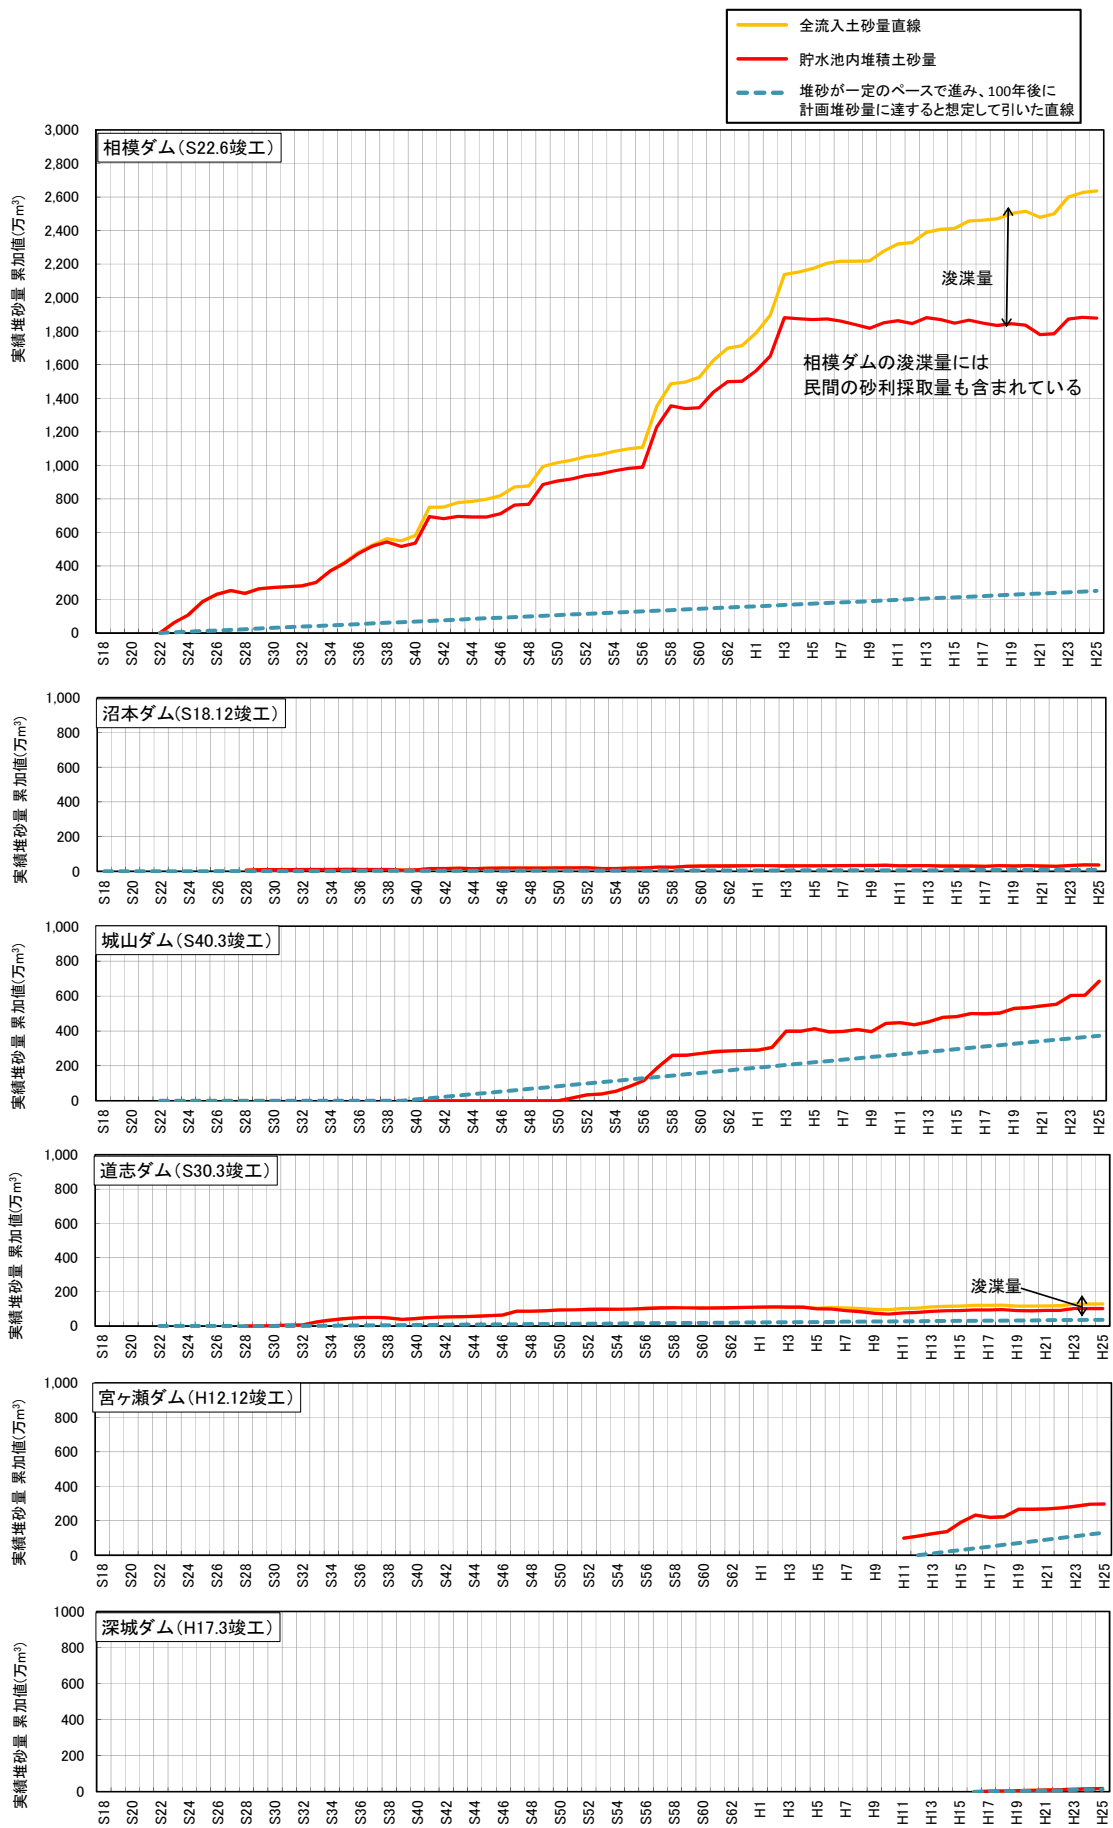
図 2.2.5 ダムの堆砂状況

特に、相模ダム、沼本ダム、道志ダムでは、竣工後長期間が経過し、土砂流入によりダム湖内の堆砂が進行している。相模ダムでは、上流域の災害防止及びダムの機能を維持するため、平成5年度から平成31年度までを事業期間とした相模貯水池大規模建設改良事業で浚渫を実施している。道志ダムでは、平成5年度～10年度と13年度に浚渫を実施、平成26年度からは上流域の災害防止を目的に浚渫を再開（事業期間：10年間）している。他のダムについては、現時点では計画的な浚渫は実施していない。相模ダムでは、その機能維持のため継続的な浚渫が必要であり、また、他のダムでも今後の堆砂状況によっては対応が必要となる可能性がある（図 2.2.5、写真 2.2.2）。

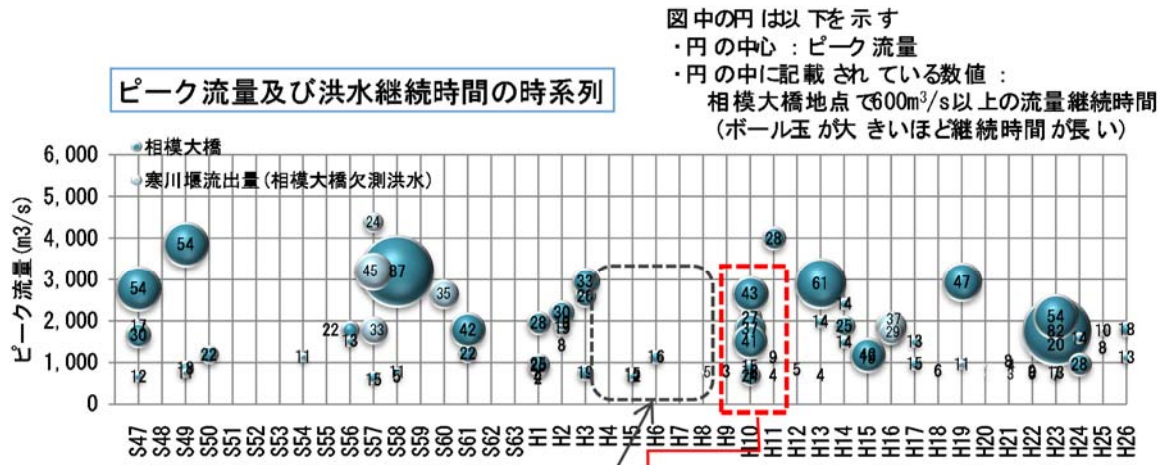
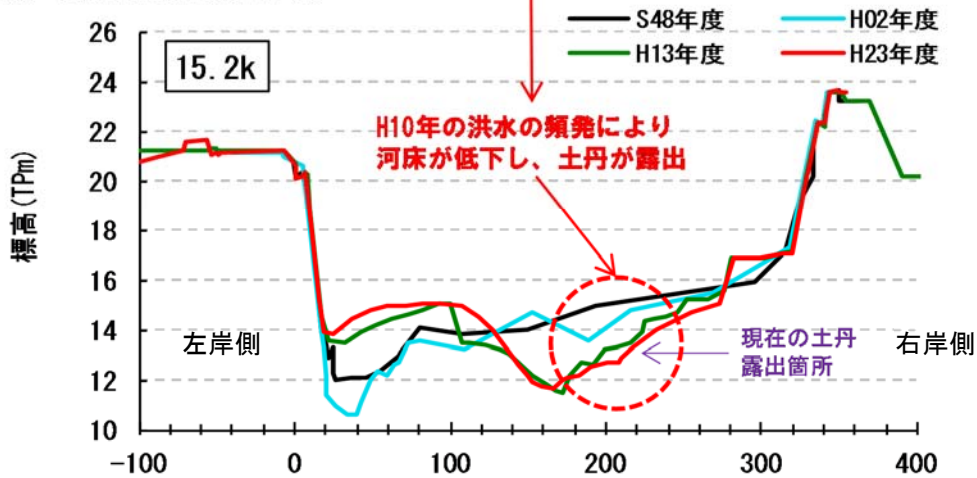
図 2.2.14 洪水規模と相模川の土丹露出箇所付近の横断形状の変化の関係

土丹が露出するようになった要因として、相模大橋で約4.5m河床が低下したように、過去の砂利採取(1.4(2)①参照)の影響が大きい。また、河道の湾曲がきつくない区間では河道内の交互砂州が移動すること(図2.2.15)により深掘れ箇所も移動する。三川合流付近に着目すると、現在、この深掘れ箇所と河道の大きな湾曲による水衝部が重なっており土丹が露出しやすい状況となっている。更に平成10年8月から9月に、平均年最大流量相当の洪水が4回発生し相模川の河床が土丹層高さにまで低下したこと(図2.2.14)、宮ヶ瀬ダムの完成による流況の変化など、複合的な要因が考えられる。

平成初期は、流量規模が大きくかつ洪水継続時間が長い洪水は、H3.9洪水（相模大橋：2,950m<sup>3</sup>/s、600m<sup>3</sup>/s以上の流量継続時間33hr）を除いてほとんど発生していない

H10年では、8月～9月の短期間で、平均年最大流量相当で（相模大橋：約1,500m<sup>3</sup>/s）かつ洪水継続時間が長い洪水が4洪水発生した。

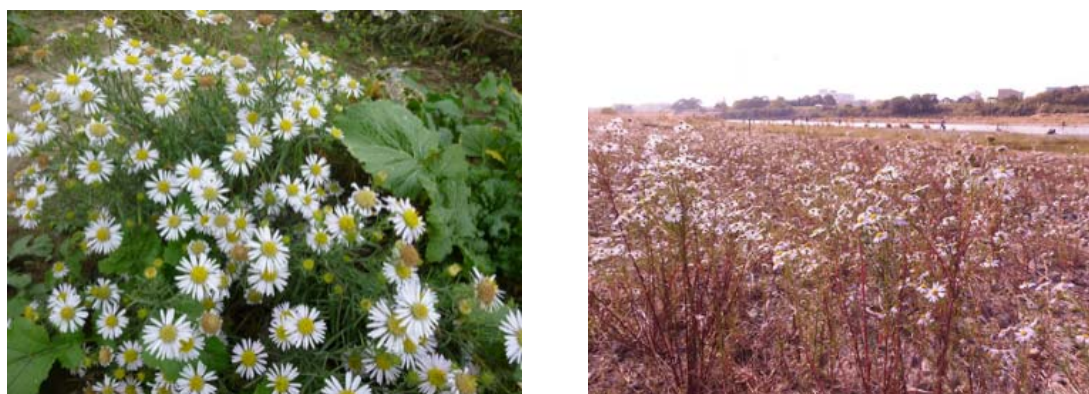
写真 2.2.6 カワラノギク再生の試験施行の状況

相模川、中津川における特徴的な河川環境として、昭和 30 年代では礫河原が広範囲に形成され、カワラノギク等の河原固有の植物が生育していた。その後、礫河原の面積は減少したため、局所的ではあるが、カワラノギクの育成・復活を実施し、河原生態系の生息・生育基盤回復の取り組みを実施している（写真 2.2.6）。相模川の礫河原の面積は、近年は大きく変化していないが、中津川では平成 14 年から平成 19 年頃にかけて面積が半分程度に減少した（図 2.2.17）。
