令和7年度 山梨県河川マイクロプラスチック調査業務 報告書 概要版

1. 調査の目的

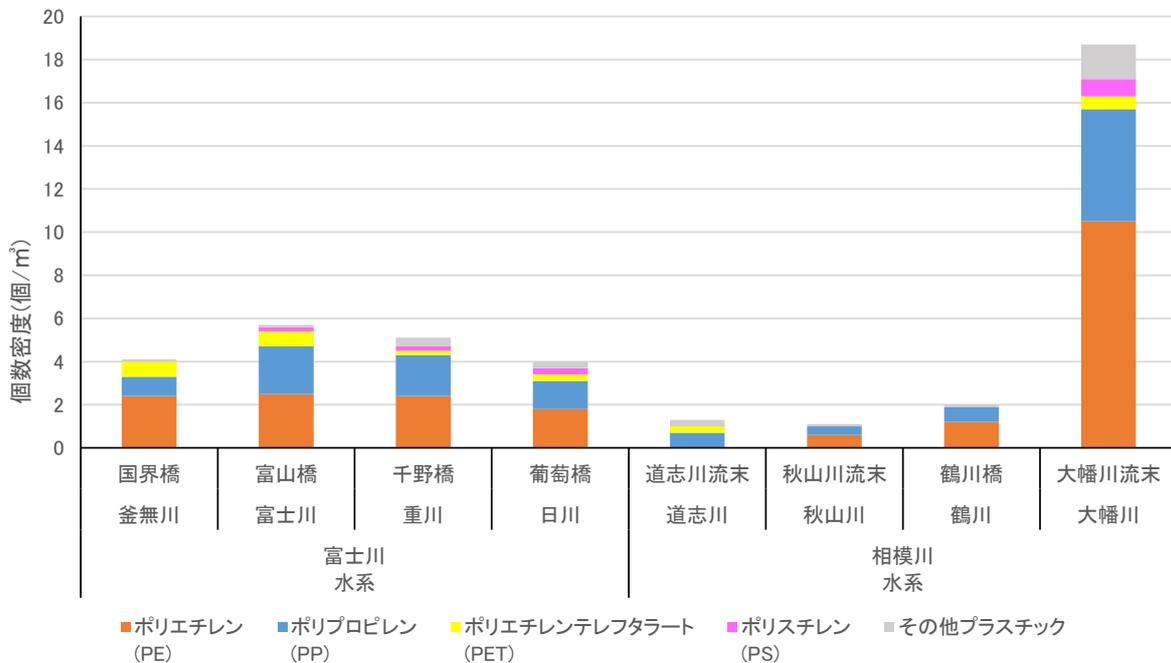
マイクロプラスチックの材質別捕集個数密度 検体採取日：令和7年7月22日、23日、24日

富士川水系内で最も個数密度が高かったのは富士川の富山橋の5.6個/m³であり、釜無川の国界橋及び日川の葡萄橋が4.0個/m³と最も低かった。

大幡川の大幡川流末の個数密度が18.7個/m³であり、今回調査した8地点のうち、最も個数密度が高かった。秋山川の秋山川流末が1.1個/m³と最も低かった。

各調査地点で確認されたマイクロプラスチックの主な材質は、ポリプロピレン(PP)、ポリエチレン(PE)、ポリエチレンテレフタレート(PET)、ポリスチレン(PS)であり、全地点でPPとPEの合計が過半を占めた。

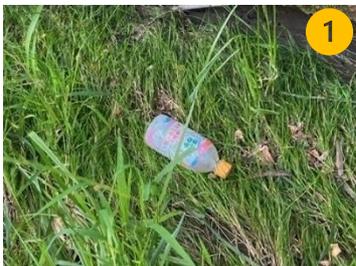
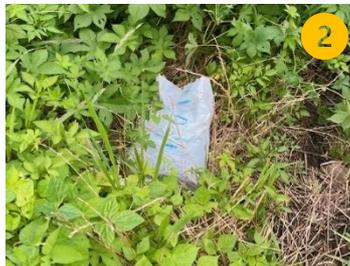
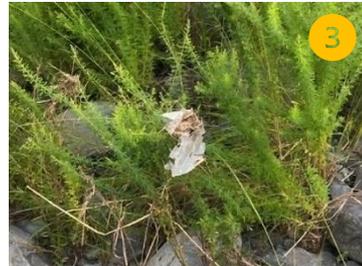
4. 河川ごみの散乱状態

調査地点周辺において、①ポイ捨てされたと推測されるごみ、②不法投棄されたと推測された農業系のごみ、③風で飛ばされたごみや河川を流下するごみ等、意図しない流出と推測されるごみが見つかった。
