令和7年度 公共事業再評価調書

事業名	農地防災事業 [防災重点農業用ため池緊急整備事業(国補)]		事業箇所	大月市猿橋町小篠	地区名	小篠	事業主体	山梨県
計画期間	当初計画	現計画	④特記事項(関連事業概要等) なし					
	R2~R5	R2~R8	変更計画	R2~R10	⑤これまでの評価状況 なし			
総事業費	440 百万円	893 百万円	998 百万円	(1) 事業の概要				
①事業目的及び効果								
<p>小篠ため池は大月市南東部に位置し、本地域の農業用水を確保するための重要な農業用施設である。</p> <p>本ため池は築造から90年以上が経過しており、機能診断の結果、大規模地震・豪雨耐性において基準を満たしていないことが判明した。</p> <p>ため池の下流域には人家等があり、大規模な地震または豪雨により決壊した場合、甚大な被害を及ぼすため、早期に防災工事を実施し、住環境の安全、農業生産の維持及び農業経営の安定化を図るものである。</p>								
<p>□主要目標 ○洪水被害危険度の軽減</p> <ul style="list-style-type: none"> ・ため池決壊の構造的危険度 84点≧67点 ※ ・ため池決壊に伴う下流域への影響度 26点≧9点 ※ <p>(※評価基準値)</p>								
□副次目標 ○農業用排水能力の向上								
□副次効果 ○農地の保全 ○既存施設の崩壊危険性の排除 ○遊休農地の解消								
②事業概要								
堤体工 一式、 洪水吐工 一式								
③全体計画								
		令和6年度まで	令和7年度 (評価実施年度)	令和8年度以降				
現計画	工事内容	測量設計 一式 堤体工 一式 洪水吐工 一式	堤体工 一式 洪水吐工 一式	洪水吐工 一式				
	事業費	792 百万円	43 百万円	58 百万円				
変更計画	工事内容	測量設計 一式 堤体工 一式 洪水吐工 一式	洪水吐工 一式	洪水吐工 一式				
	事業費	792 百万円	43 百万円	163 百万円

防災重点農業用ため池緊急整備事業 小篠地区 一般計画平面図

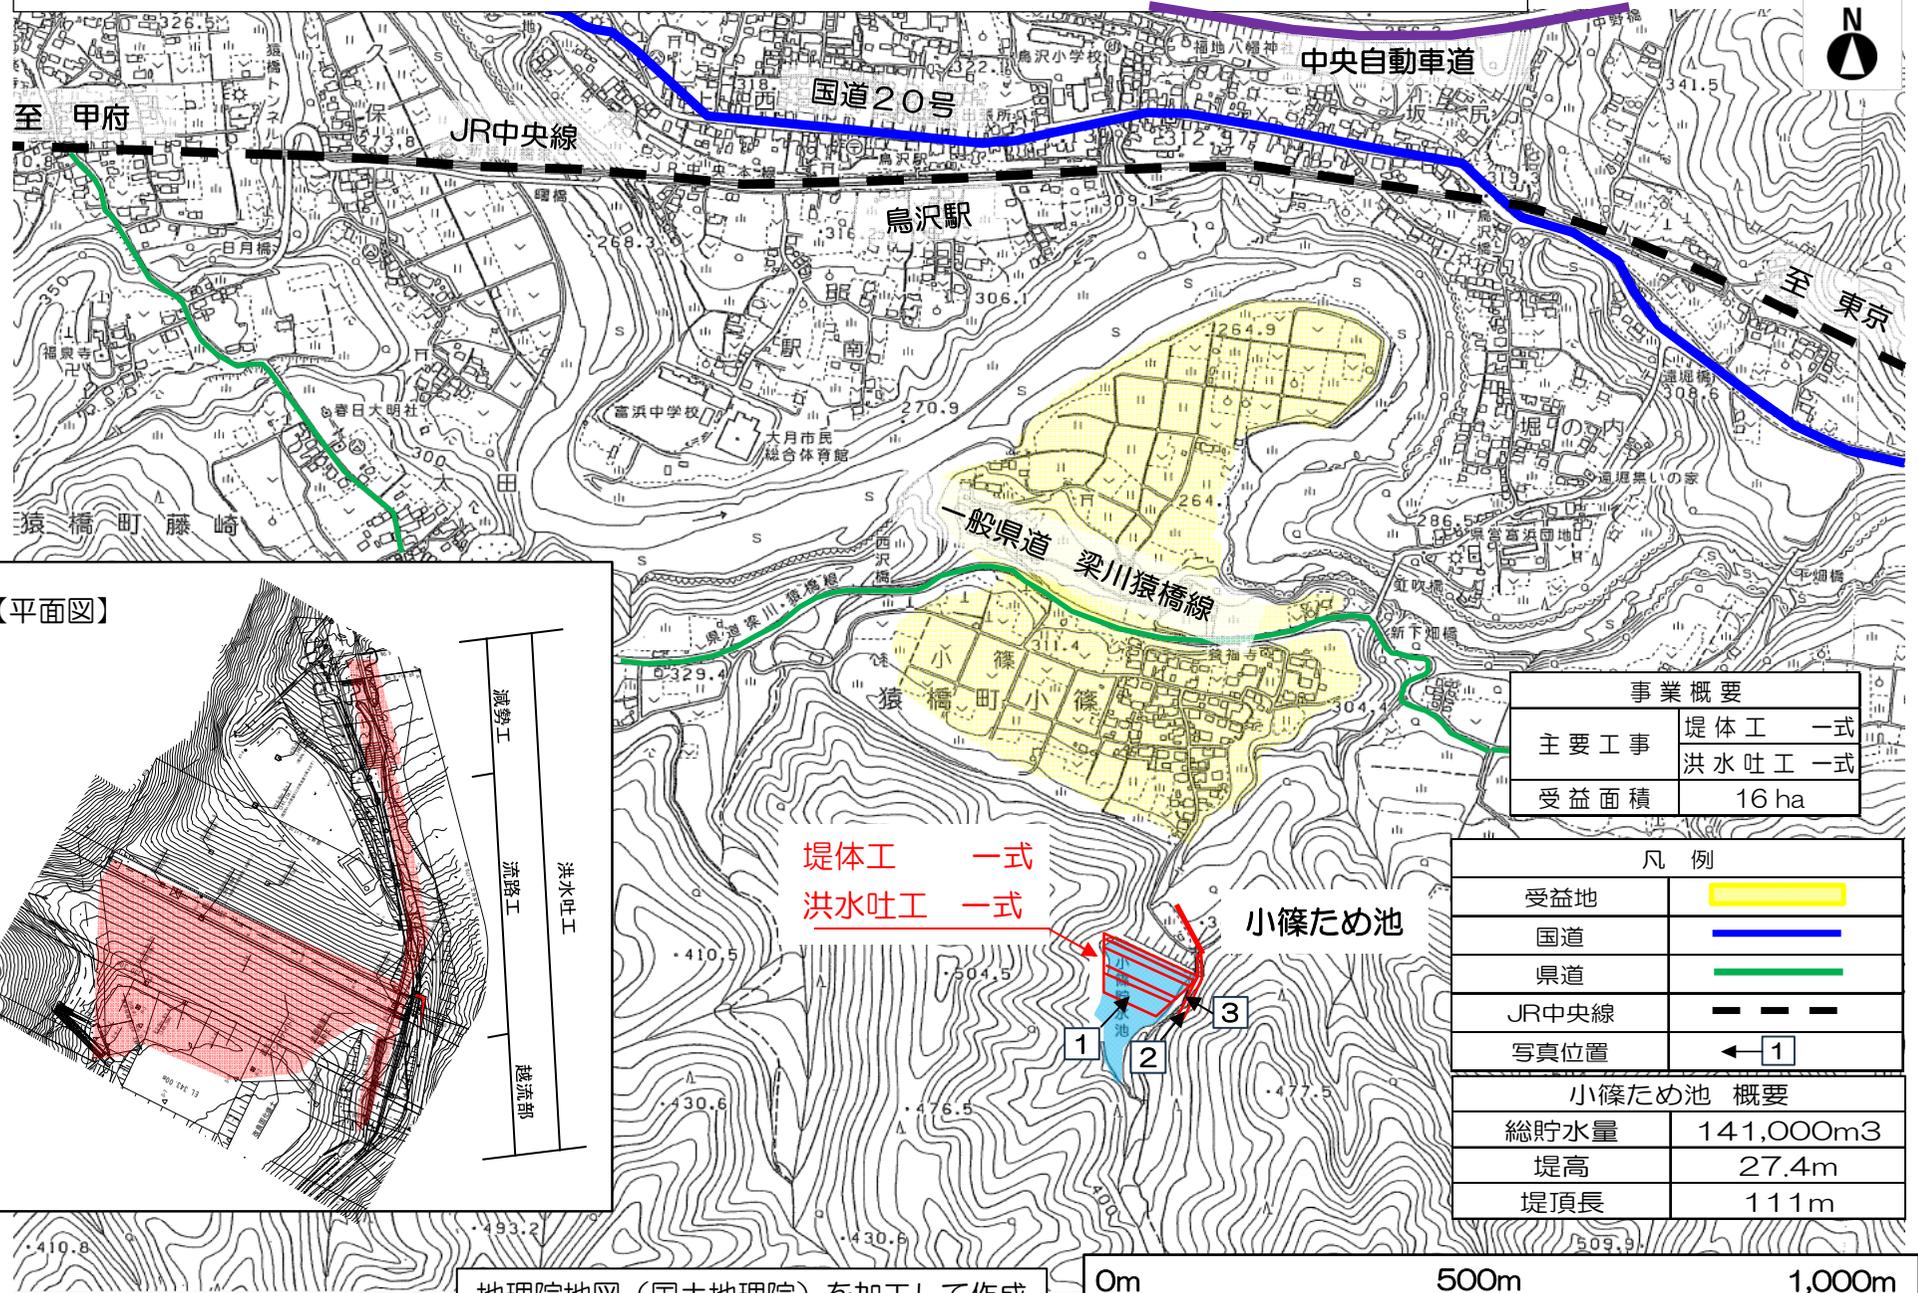
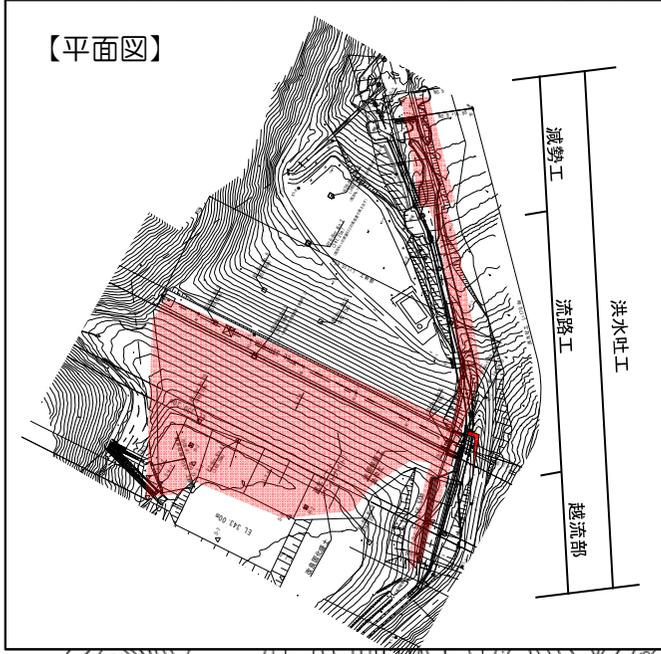
堤体工 一式
洪水吐工 一式

事業概要	
主要工事	堤体工 一式 洪水吐工 一式
受益面積	16 ha

小篠ため池 概要	
総貯水量	141,000m ³
堤高	27.4m
堤頂長	111m

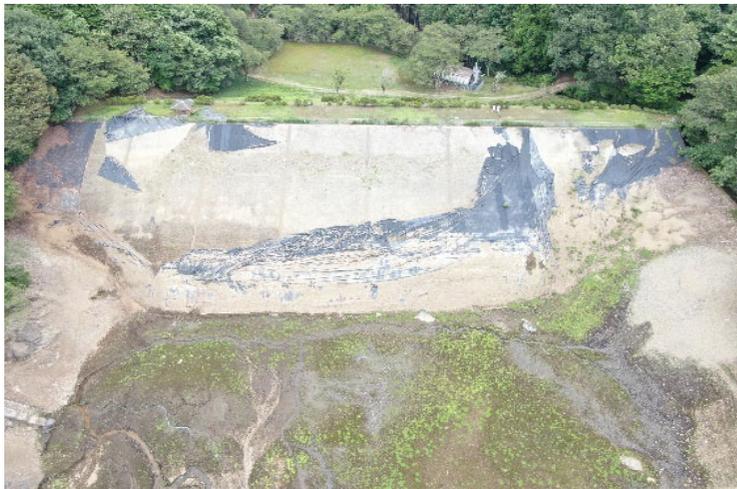
1 堤体工

耐震性能を満たしておらず、遮水シートの劣化により漏水も発生していた。

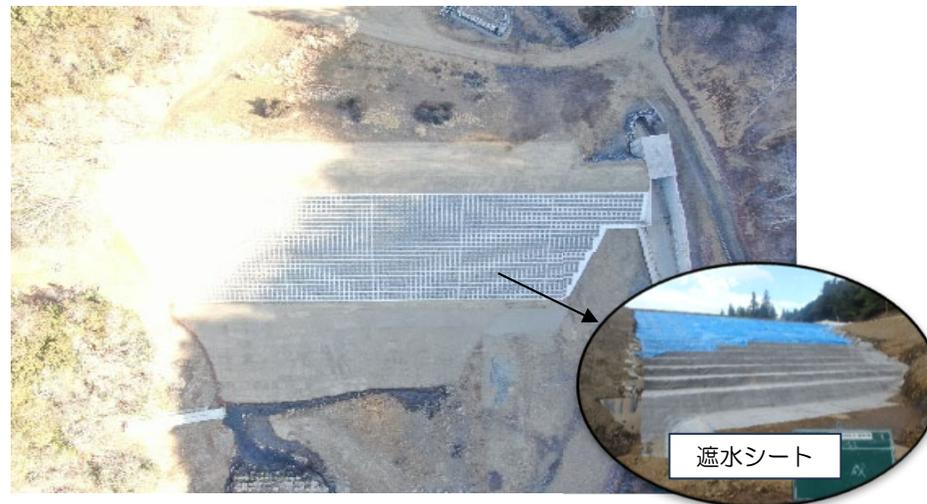
大規模な地震に耐えられる堤体に改修し、新しく遮水シートを堤体内に設置したことで安全性が向上した。

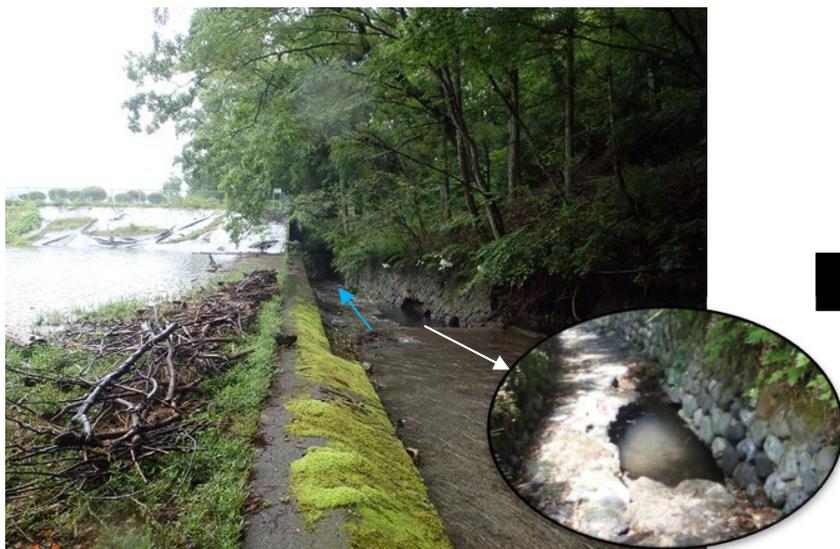
2 洪水吐工

豪雨時に下流へ水を流す断面が不足しており、また、老朽化による陥没も発生していた。

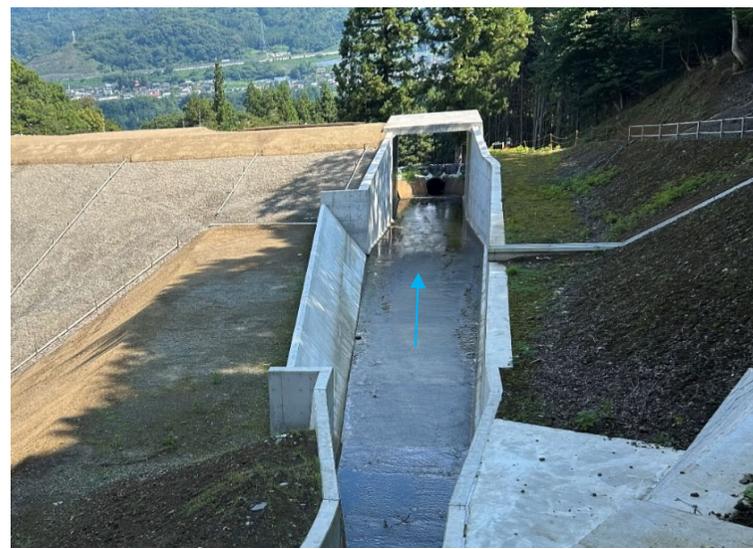
断面を大きく改修したことで、豪雨時でも安全に下流へ水を流すことができるようになった。

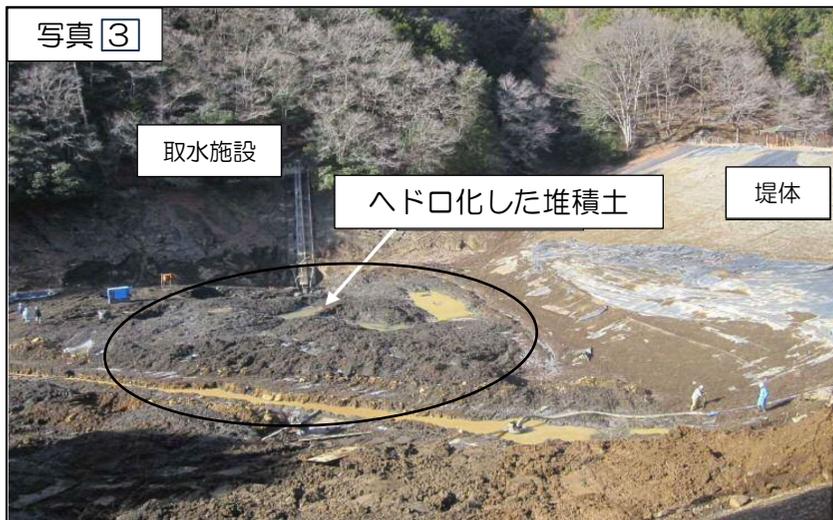
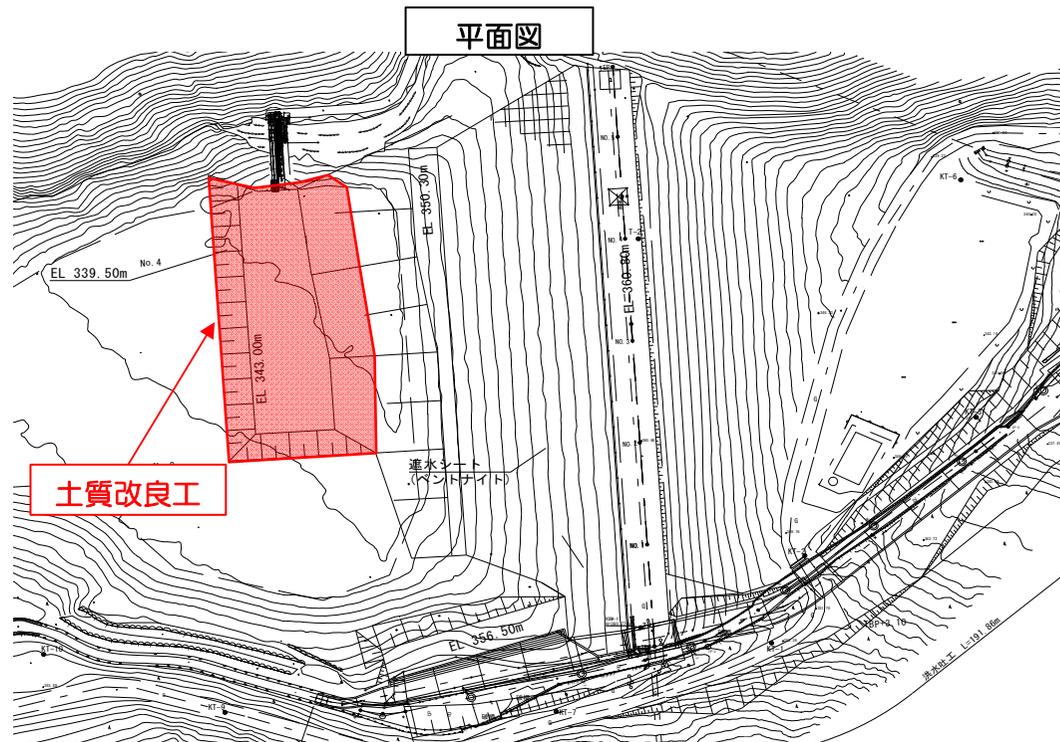
写真③

堆積土を掘削したところ、堆積土がヘドロ化しており、掘削困難であったため、土質改良工を追加したことによる事業費の増。

<table><tr> <th style="width:15%;">変更工種等</th> <th style="width:25%;">事業費増減</th> <th style="width:10%;"></th> <th style="width:50%;">変更理由</th> </tr><tr> <td>堤体工の内、土質改良工</td> <td style="text-align: center;">130百万円</td> <td style="text-align: center;">増</td> <td>堤体改修のために堆積土を掘削したところ、堆積土がヘドロ化しており、掘削が困難であったため、土質改良工が必要になった事による事業費の増</td> </tr></table>

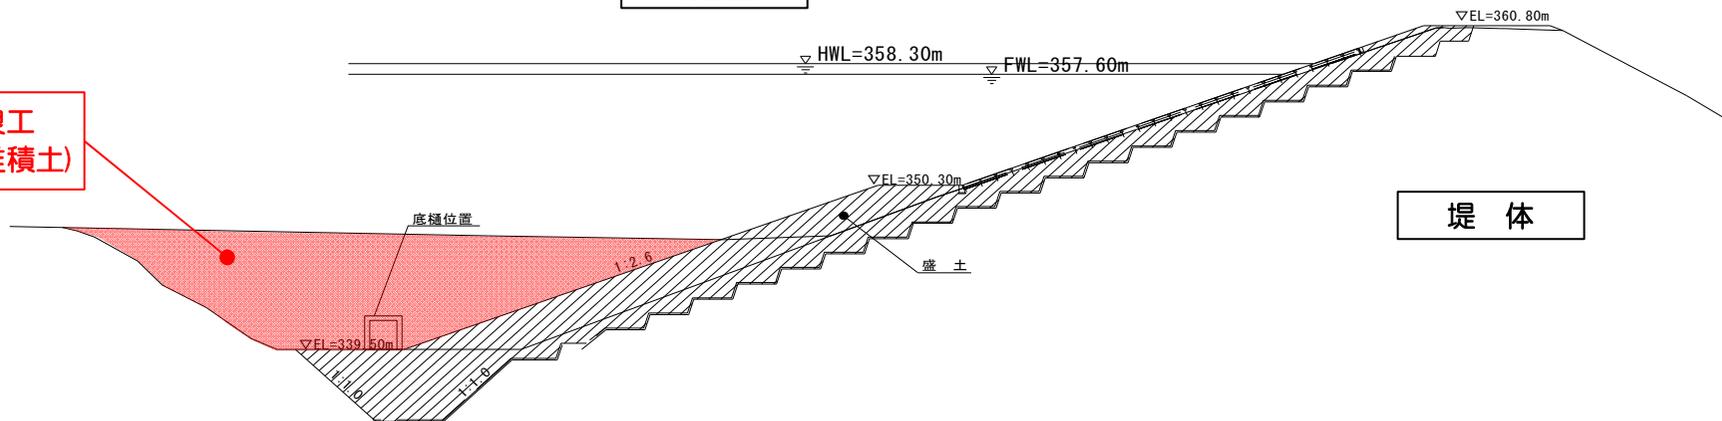
断面図

土質改良工
(掘削する堆積土)
