## 第 6 章 事後調査等の結果

補正評価書において、調査項目ごとに示した環境配慮事項とその実施状況について、以下に示す。

表 6.1.1-3 環境配慮事項の実施状況(写真)

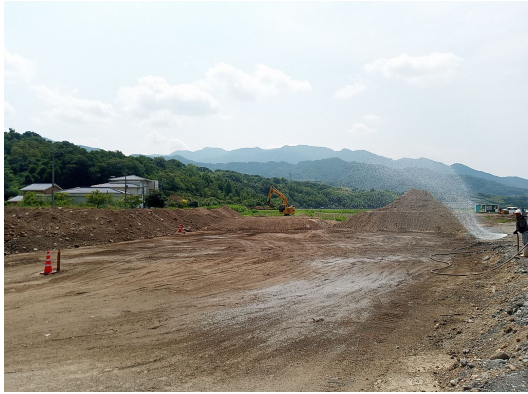
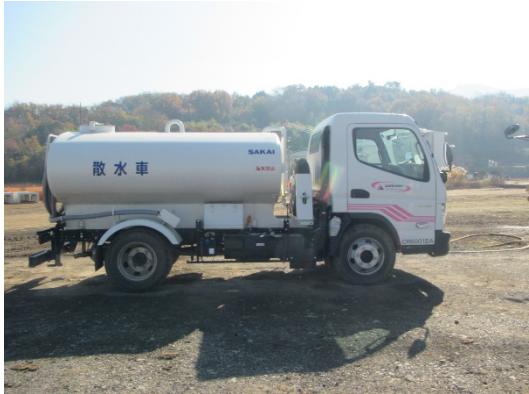
| 環境配慮事項 | 環境配慮事項の内容 | 実施状況 | 備考 |
|---|---|---|---|
| 散水、清掃 | 乾燥時や強風時等、粉じんが発生・飛散しやすい気象条件下に散水や清掃を行い、粉じんの発生を抑制する。 | 散水や工事用車両の泥落とし等の清掃を実施し、粉じんの発生を抑制したほか、乾燥時や強風時等の粉じん発生に備え、現場に散水車を備えた。 | ① |

| | 散水の状況(令和7年8月撮影) | 散水車の配備状況(令和7年11月撮影) |

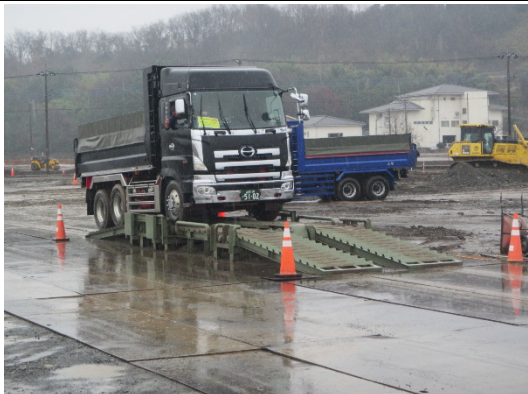
| | 工事用車両の泥落とし状況(令和7年12月撮影) | |

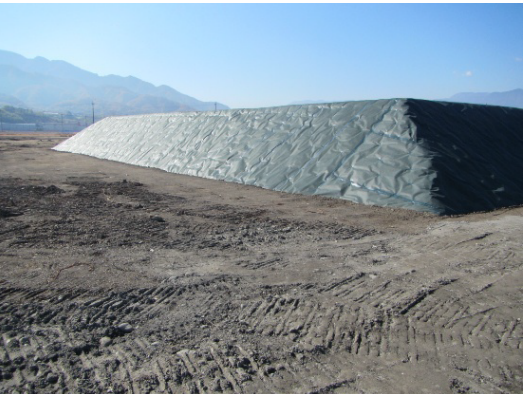
| 環境配慮事項 | 環境配慮事項の内容 | 実施状況 | 備考 |
|---|---|---|---|
| シートなどによる仮置土への養生 | 仮置土や残土を長期に保管する場合には、シートなどで養生し、飛散を防止する。 | 仮置土の保管をする場合には、シートなどで養生し、飛散を防止した。 | ② |

| | シート養生の状況(令和7年11月撮影) | |

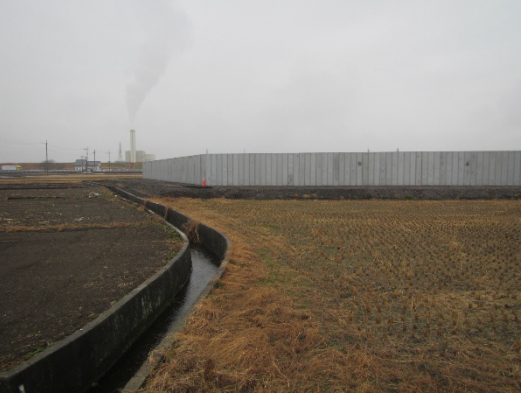
| 環境配慮事項 | 環境配慮事項の内容 | 実施状況 | 備考 |
|---|---|---|---|
| 防じんネット、仮囲いの設置 | 工事範囲に、土質や気象条件から選択した適切な目合いの防じんネットや仮囲いを、風向を考慮して影響が生じる可能性がある方向に、必要な高さに設置し、粉じんの飛散防止対策を講じる。 | 仮囲いは、順次施工範囲に設置しており、粉じんの飛散防止対策を講じた。<br>なお、現在の施工状況を踏まえ、現在の仮囲いの高さで粉じんの飛散は十分に防止できるため防じんネットは設置をしていない。 | ③ |

| | 仮囲いの設置状況(令和7年12月撮影) | 仮囲いの設置位置(令和7年12月時点) |

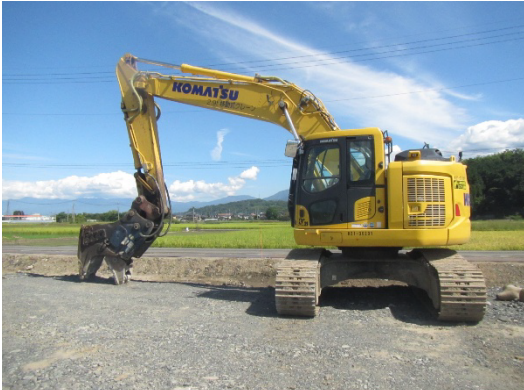
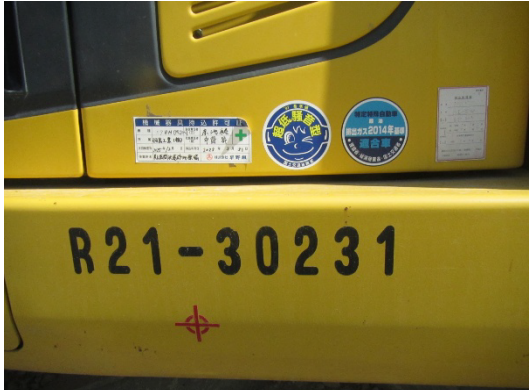
| 環境配慮事項 | 環境配慮事項の内容 | 実施状況 | 備考 |
|---|---|---|---|
| 低騒音・低振動機器の導入 | 低騒音型等の指定がある機械は該当する機械を採用、指定がない機械については同種の機械の中でも低騒音の機械の採用に努める。 | 低騒音型等の指定がある機械は該当する機械を採用(表 6.1.2-3)した。<br>なお、令和 7 年 9 月～令和 7 年 12 月の期間に使用された建設機械は、規格が予測条件よりも大きい、稼働台数は、日最大 7 台であり、予測条件の 24 台を下回っていた。 | ① |

| | 超低騒音型機械の使用状況(令和7年9月撮影) | ステッカー(令和7年9月撮影) |

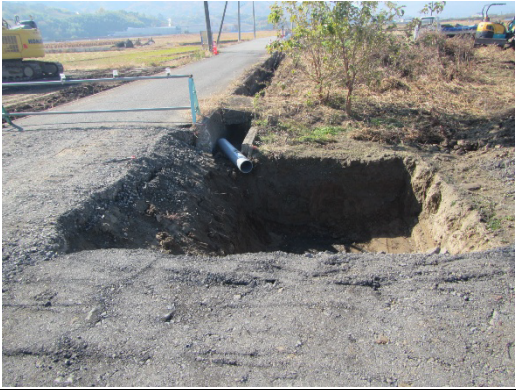
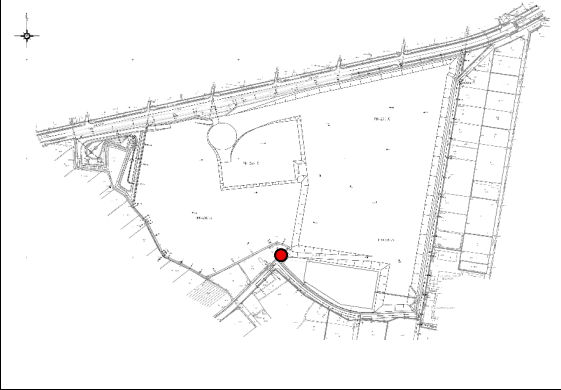
| 環境配慮事項 | 環境配慮事項の内容 | 実施状況 | 備考 |
|---|---|---|---|
| 濁水処理 | 必要な能力を有した調整池（沈砂池）等を整備・活用し、降雨時に発生する濁水の流出防止に努める。 | 調整池（沈砂池）は造成工事の進捗に合わせて整備する計画であり、現時点では暫定措置として、工事区域内に一時的な集水・沈砂機能を有する釜場を設け、降雨時に発生する濁水の流出防止に努めた。<br>なお、調整池（沈砂池）については、梅雨時期前に整備を予定している。 | ① |

| | 釜場の設置状況(令和7年11月撮影) | 釜場の位置 |

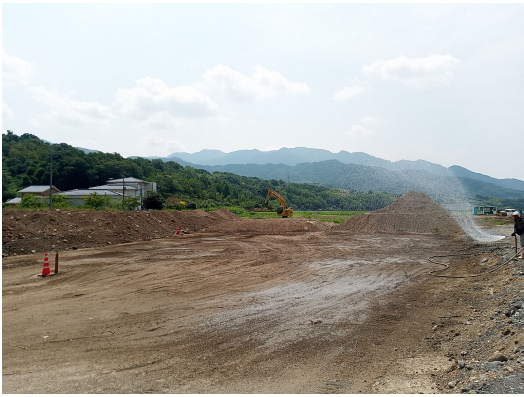
| 環境配慮事項の内容 | 実施状況 | 備考 |
|---|---|---|
| 工事中は、コンクリート養生や粉じん飛散防止のための散水を行う程度とし、河川の水質に影響を与える大規模な散水等を行わない。 | 工事中においては、粉じんの飛散防止のための散水を行う程度であり、河川の水質に影響を及ぼす恐れのある大規模な散水は行っていない。 | ② |

| | 散水の状況(令和7年8月撮影) | |

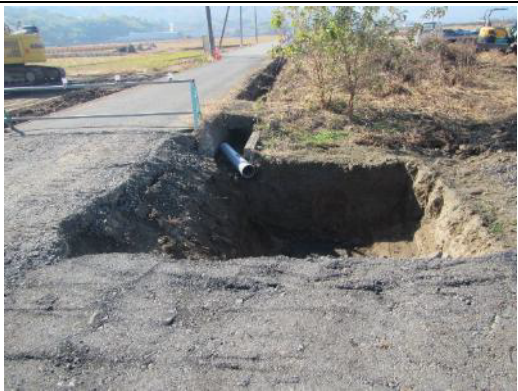
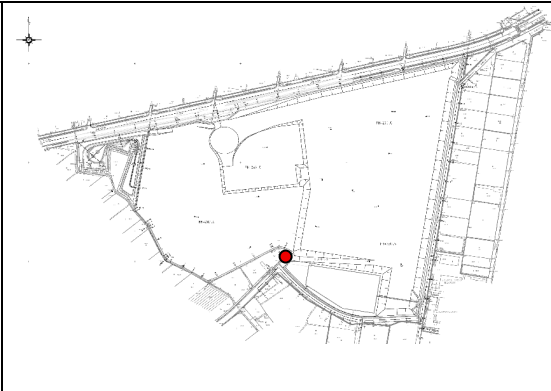
| 環境配慮事項 | 環境配慮事項の内容 | 実施状況 | 備考 |
|---|---|---|---|
| 水質の変化 | 造成工事により発生する濁水が水路に流入することで水質に変化が生じ、水路に生育生息する生物への悪影響やその生育環境が変化することが考えられるため、調整池の整備が完了するまでの期間、仮設の濁水処理施設等（調整池等）を設置する。 | 降雨時に発生する濁水の流出防止を考慮し、造成工事範囲の一部に釜場を設けるなど、排水処理に配慮した対応に努めた。 | ① |

| | 釜場の設置状況(令和7年11月撮影) | 釜場の位置 |

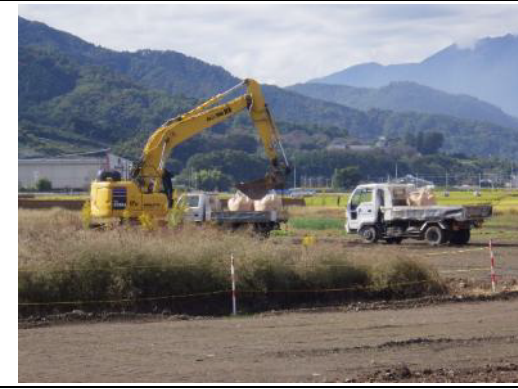
| 環境配慮事項 | 環境配慮事項の内容 | 実施状況 | 備考 |
|---|---|---|---|
| 周辺環境の攪乱 | 工事作業員が周辺環境へ立入ることによって周辺環境の攪乱や生育個体への影響が考えられる。これらの影響を低減するため、対象事業実施区域周辺の草地や水田、森林への作業員の立入りを制限する。 | 誤って保全対象種の生育地点を改変することを防ぐため、その生育地点を明示するとともに、同所での草刈りや表土掘削を段階的に行った。また、工事作業員には、立入禁止の趣旨を周知した。 | ② |

| | 周辺環境の立入り制限状況(令和7年10月撮影) | |

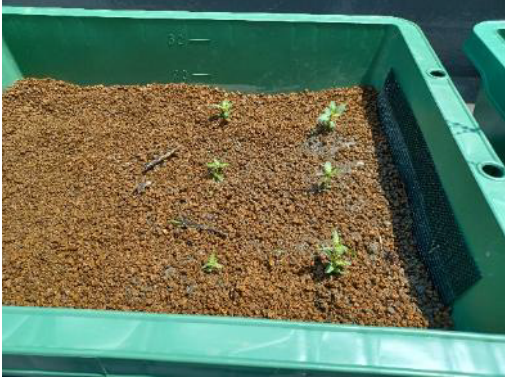
| | <p>仮移植直後のウスゲチョウジタデ仮移植地<br/>6 個体 (令和 7 年 6 月撮影)</p> | | <p>仮移植直後のコギシギシ仮移植地<br/>15 個体 (令和 7 年 5 月撮影)</p> |

| 環境保全措置 | 環境保全措置の内容 | 実施状況 | 備考 |
|---|---|---|---|
| 代償措置 | 保全対象種 4 種(ウスゲチョウジタデ、コギシギシ、カワヂシャ、ミゾコウジュ)に対し、創出する生育環境に移植、播種または埋土種子の撒き出しを行い、維持管理を行う。<br>先行事例を参考にしつつ、専門家の助言を得ながら代償措置を実施する。 | <b>ウスゲチョウジタデ</b><br>令和 7 年 6 月 19 日に植物の仮移植地である株式会社ブレック研究所の本社ベランダに、床面積約 0.18m <sup>2</sup> のトロ舟を用意し、これに保全対象種を 6 個体移植した。また、7 月 25 日に 27 個体を追加移植、9 月 12 日に移植個体とは別に仮移植地で生育する 1 個体を確認し、計 34 個体となった。種子採取は 11 月 7 日に実施した。採取した種子は冷蔵庫での保管および仮移植地への播種を行った。<br>令和 8 年 2 月時点で移植した全個体が枯死している。なお開花状況については、半数以上の個体で帯化(茎頂分裂組織の異常な細胞分裂による奇形)が見られており、開花が確認できない個体もいた。 | ① |

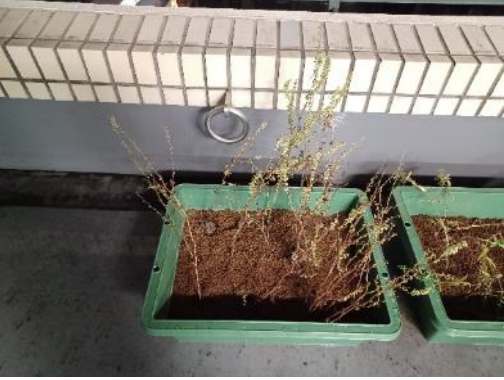
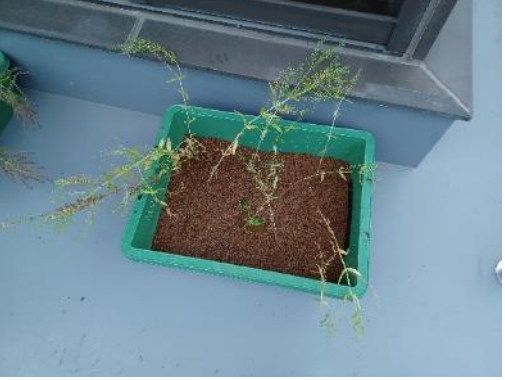
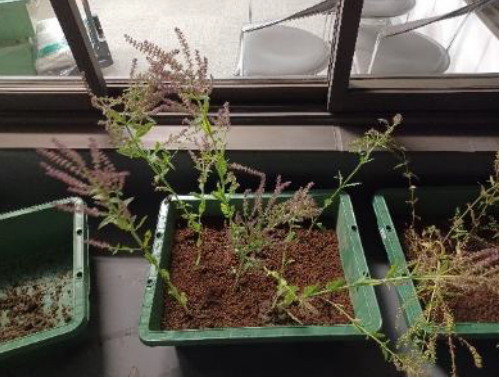
| | <p>仮移植直後のカワヂシャ仮移植地<br/>13 個体 (令和 7 年 5 月撮影)</p> | | <p>仮移植直後のミゾコウジュ仮移植地<br/>10 個体 (令和 7 年 5 月撮影)</p> |

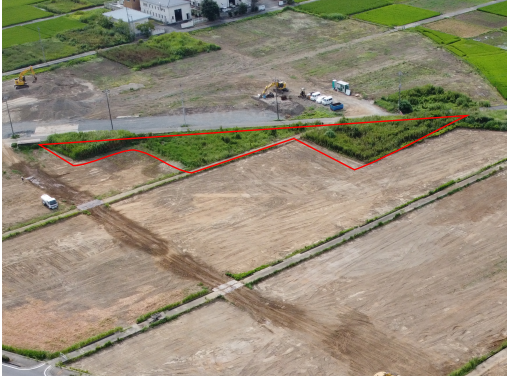
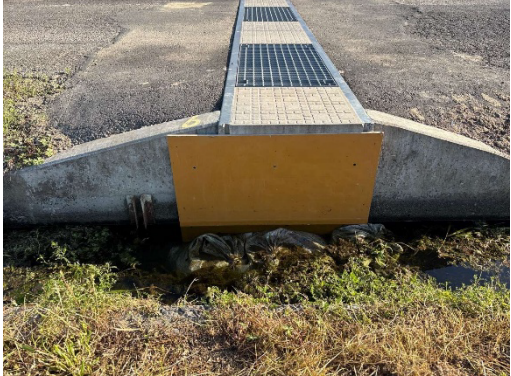
| 環境配慮事項 | 環境配慮事項の内容 | 実施状況 | 備考 |
|---|---|---|---|
| 繁殖影響、生息個体・環境への影響 | 工事の実施により、対象事業実施区域の生息個体への影響が想定される。そのため、事前環境整備として、工事に先立ち、草地環境の段階的な刈り込みを行い、陸上動物を対象事業実施区域周辺へ誘導する（その他、水生の動物を対象に、水路及び水田への水流入の停止も行う）。 | 工事に先立ち、草地環境の段階的な刈り込みを行った。また、水路及び水田への水流入の停止も行った。 | ① |

| | 草地環境の刈込状況(令和7年8月撮影) | 水流入措置状況(令和8年1月撮影) |

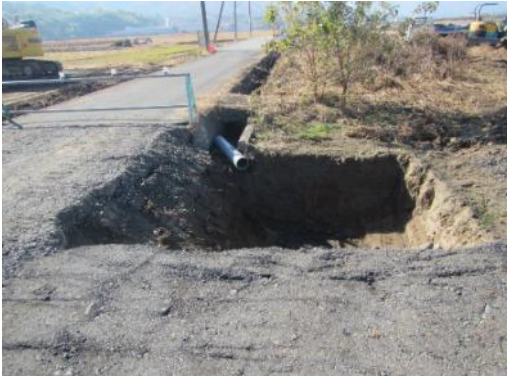
| 環境配慮事項 | 環境配慮事項の内容 | 実施状況 | 備考 |
|---|---|---|---|
| 水質の変化 | 造成工事により発生する濁水が水路に流入することで水質に変化が生じ、水路に生息する生物への悪影響やその生息環境が変化することが考えられるため、調整池の整備が完了するまでの期間、仮設の濁水処理施設等（調整池等）を設置する。 | 降雨時に発生する濁水の流出防止を考慮し、造成工事範囲の一部に釜場を設けるなど、排水処理に配慮した対応に努めた。 | ② |

| | 釜場の設置状況(令和7年11月撮影) | |

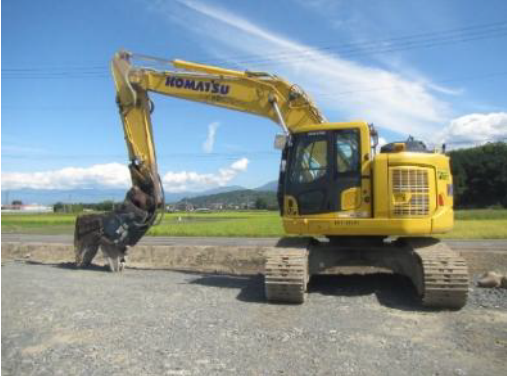
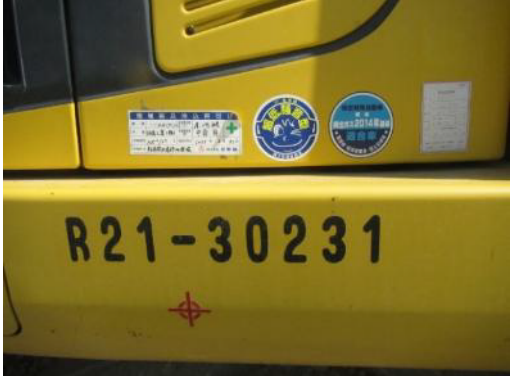
| 環境配慮事項 | 環境配慮事項の内容 | 実施状況 | 備考 |
|---|---|---|---|
| 騒音・振動 | 建設機械の稼働による騒音や振動の影響により一時的に忌避する可能性が考えられるが、低騒音型・低振動型の建設機械を使用し、周辺環境への騒音・振動の影響をさらに低減する。 | 低騒音型等の指定がある機械は該当する機械を採用、指定がない機械については同種の機械の中でも低騒音の機械の採用に努めた。施工範囲及び周辺の保全対象に配慮し、施工範囲の一部に仮囲いを設置することで、騒音の漏洩防止を図った。 | ③ |

| | 超低騒音型機械の使用状況(令和7年9月撮影) | ステッカー(令和7年9月撮影) |

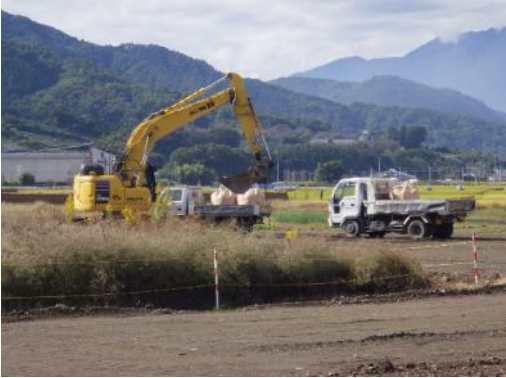
| | <p>周辺環境の立入り制限状況(令和7年10月撮影)</p> | |

| 環境配慮事項 | 環境配慮事項の内容 | 実施状況 | 備考 |
|---|---|---|---|
| 周辺環境の攪乱 | 工事作業員が周辺環境へ立入ることによって周辺環境の攪乱や生息個体への影響が考えられる。これらの影響を低減するため、対象事業実施区域周辺の草地や水田、森林への作業員の立入りを制限する。 | 誤って保全対象種の生育地点を改変することを防ぐため、その生育地点を明示するとともに、同所での草刈りや表土掘削を段階的に行った。また、工事作業員には、立入禁止の趣旨を周知した。 | ④ |

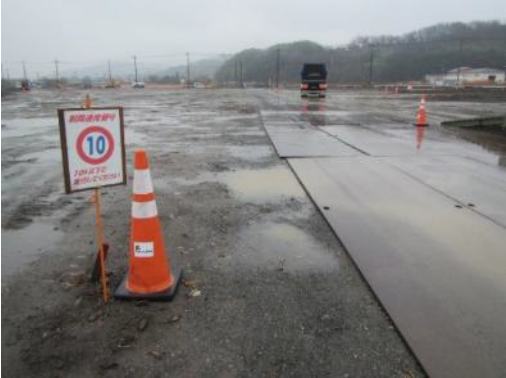
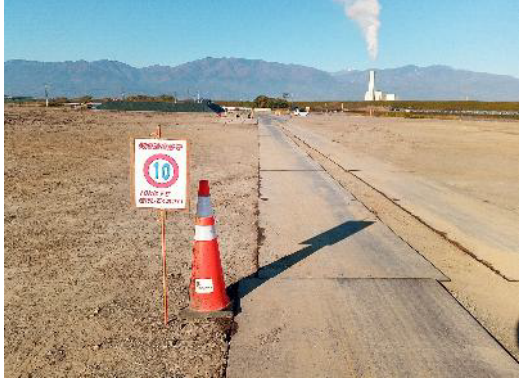
| | <p>速度制限の啓発活動の状況(令和7年12月撮影)</p> | <p>速度制限の啓発活動の状況(令和7年9月撮影)</p> |

| 環境配慮事項 | 環境配慮事項の内容 | 実施状況 | 備考 |
|---|---|---|---|
| ロードキルの発生 | 対象事業実施区域内の資機材運搬車両及び廃棄物運搬車両との接触やロードキルの可能性が考えられるため、運転者に対して、ロードキル防止の事前講習や対象事業実施区域での速度制限の啓発活動を実施する。 | 対象事業実施区域内の資機材運搬車両及び廃棄物運搬車両との接触やロードキルの可能性が考えられるため対象事業実施区域での速度制限の啓発活動を実施した。 | ⑤ |

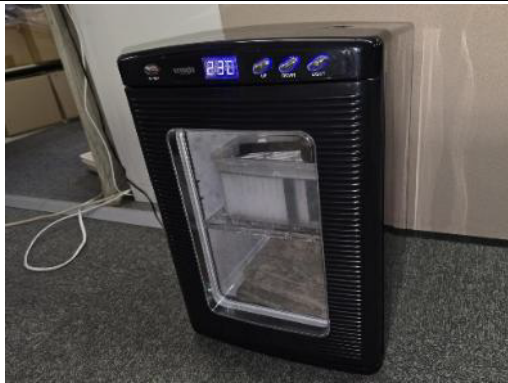
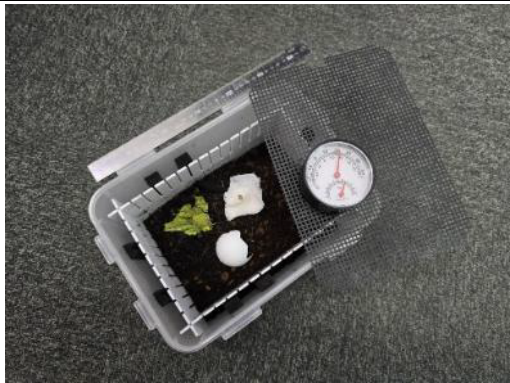
| | 飼育ケースを設置した冷温庫<br>(令和7年10月撮影) | 飼育ケースの内部(令和7年10月撮影) |

| 環境保全措置 | 環境保全措置の内容 | 実施状況 | 備考 |
|---|---|---|---|
| 代償措置 | 保全対象種(コウフオカモノアラガイ)に対し、創出する生息環境に移設を行い、維持管理を行う。<br>先行事例を参考にしつつ、専門家の助言を得ながら代償措置を実施する。 | 令和7年6月19日に33個体、7月25日に2個体、9月21日に10個体を動物の仮移設地である株式会社プレック研究所の本社に設置した冷温庫に移設した。コウフオカモノアラガイの詳細な生態に関しては不明であったが、有識者の助言をもとに飼育環境を用意した。<br>飼育環境として、冷温庫内は温度23度、湿度70～80%となるように調整し、飼育ケースを設置した。飼育ケースには赤玉土と腐葉土を混合した床材を敷き、カルシウム源として卵の殻、給水用に十分に湿らせたティッシュを置いた。エサは床材の腐葉土のほか、レタスやニンジンなどの野菜を適宜与えていた。<br>しかし、7月下旬以降個体の死亡が著しく、令和7年10月27日の時点で全ての個体が死亡した。<br>コウフオカモノアラガイの寿命は不明だが、個体が多く死亡した時期は、本事業におけるコウフオカモノアラガイのDNA分析により本種の近縁種であると判明したナガオカモノアラガイの生活史における寿命時期との類似がみられることから、死亡した個体の原因は基本的に寿命であったと考えられる。 | ① |

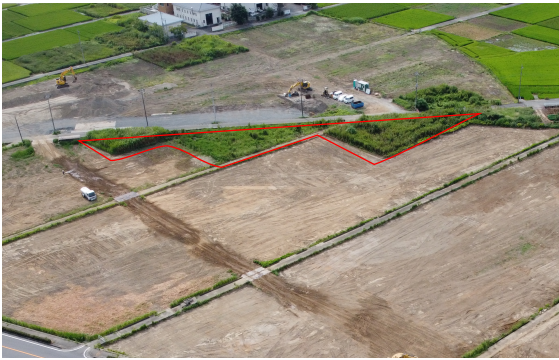
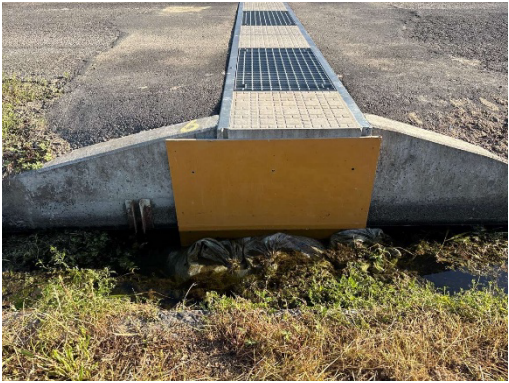
| 環境配慮事項 | 環境配慮事項の内容 | 実施状況 | 備考 |
|---|---|---|---|
| 繁殖影響、<br>生息個体・環境への<br>影響 | 工事の実施により、対象事業実施区域の生息個体への影響が想定される。そのため、事前環境整備として、工事に先立ち、水路及び水田への水流入の停止を行い、水生の動物を対象事業実施区域周辺へ誘導する（その他、陸上動物を対象に、草地環境の段階的な刈り込みも行う）。 | 工事に先立ち、草地環境の段階的な刈り込みを行った。また、水路及び水田への水流入の停止も行った。 | ① |

| | 草地環境の刈込状況(令和7年8月撮影) | 水流入措置状況(令和8年1月撮影) |

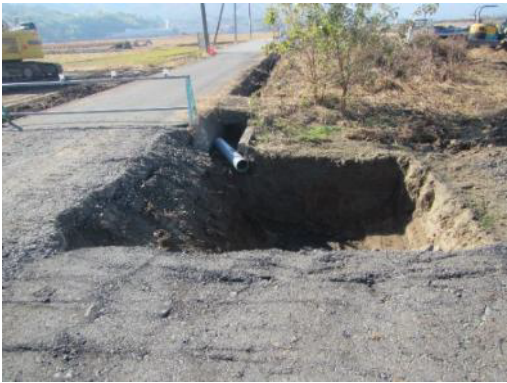
| 環境配慮事項 | 環境配慮事項の内容 | 実施状況 | 備考 |
|---|---|---|---|
| 水質の変化 | 造成工事により発生する濁水が水路に流入することで水質に変化が生じ、水路に生育・生息する生物への悪影響やその生育・生息環境が変化することが考えられるため、調整池の整備が完了するまでの期間、仮設の濁水処理施設等（調整池等）を設置する。 | 降雨時に発生する濁水の流出防止を考慮し、造成工事範囲の一部に釜場を設けるなど、排水処理に配慮した対応に努めた。 | ② |

| | 釜場の設置状況(令和7年11月撮影) | |

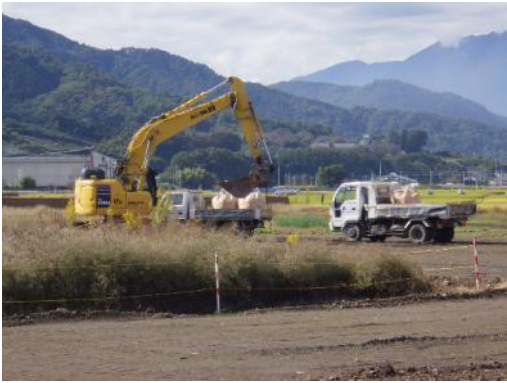
| | 周辺環境の立入り制限状況(令和7年10月撮影) | |

| 環境配慮事項 | 環境配慮事項の内容 | 実施状況 | 備考 |
|---|---|---|---|
| 周辺環境の攪乱 | 工事作業員が周辺環境へ立入ることによって周辺環境の攪乱や生育・生息個体への影響が考えられる。これらの影響を低減するため、対象事業実施区域周辺の草地や水田、森林への作業員の立入りを制限する。 | 誤って保全対象種の生育地点を改変することを防ぐため、その生育地点を明示するとともに、同所での草刈りや表土掘削を段階的に行った。また、工事作業員には、立入禁止の趣旨を周知した。 | ③ |

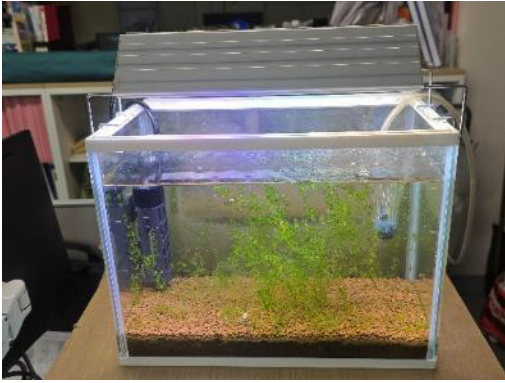
| ① | <p>仮移植地のシャジクモ（令和8年2月撮影）</p> | |

| 環境保全措置 | 環境保全措置の内容 | 実施状況 | 備考 |
|---|---|---|---|
| 代償措置<br>(シャジクモ) | 創出する生育環境に移設を行い、維持管理を行う。<br>先行事例を参考にしつつ、専門家の助言を得ながら代償措置を実施する。 | 令和7年5月26日に1個体、6月19日に7個体、7月25日に5個体、8月26日に1個体を仮移植地に移植した。<br>仮移植地で植え継ぎを行い、令和8年2月時点で30個体以上となっている。 | ① |

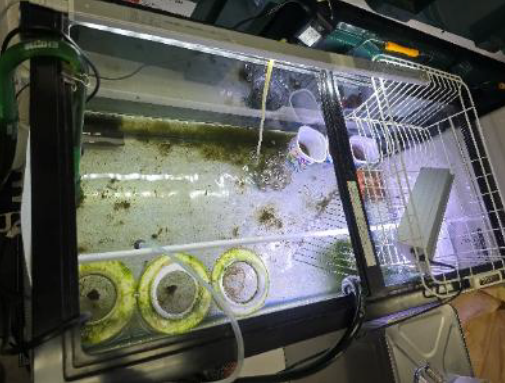
| ② | <p>仮移設地のメダカ類（令和8年2月撮影）</p> | |

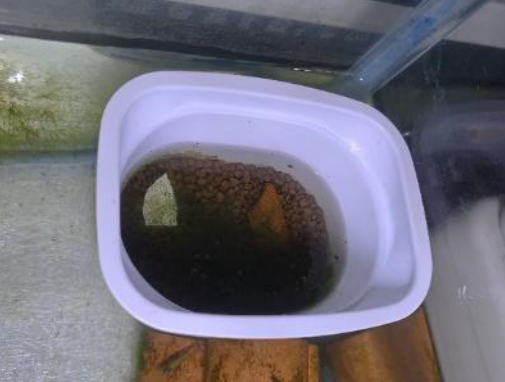
| ③ | <p>仮移設地のヒラキミズマイマイ<br/>（令和8年2月撮影）</p> | |

| 環境保全措置 | 環境保全措置の内容 | 実施状況 | 備考 |
|---|---|---|---|
| 代償措置<br>(ヒラマキミズマイマイ、<br>ヒメヒラマキミズマイマイ) | 創出する生息環境に移設を行い、維持管理を行う。<br>先行事例を参考にしつつ、専門家の助言を得ながら代償措置を実施する。 | ヒラマキミズマイマイは令和7年8月26日に1個体、9月21日に5個体を移設した。<br>ヒメヒラマキミズマイマイは確認されなかった。<br>ヒラマキミズマイマイは仮移設地で繁殖が確認されており、令和7年2月時点で成貝約10個体、稚貝約10個体となっている。 | ③ |

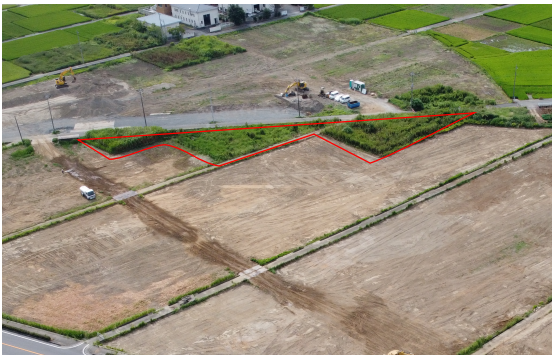
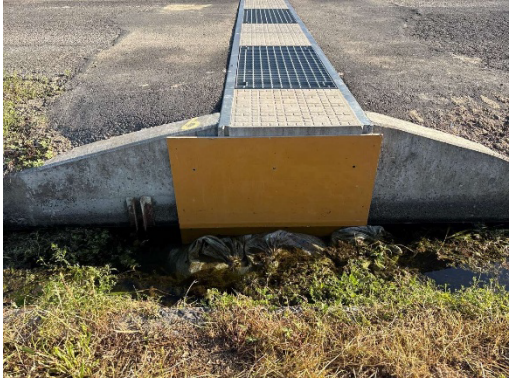
| 環境配慮事項 | 環境配慮事項の内容 | 実施状況 | 備考 |
|---|---|---|---|
| 繁殖影響、<br>生息個体・環境への<br>影響 | 工事の実施により、対象事業実施区域の生息個体への影響が想定される。そのため、事前環境整備として、工事に先立ち、草地環境の段階的な刈り込みや水路及び水田への水流入の停止を行い、地域生態系を構成する動物を対象事業実施区域周辺へ誘導する。 | 工事に先立ち、草地環境の段階的な刈り込みを行った。また、水路及び水田への水流入の停止も行った。 | ① |

| | 草地環境の刈込状況(令和7年8月撮影) | 水流入措置状況 |

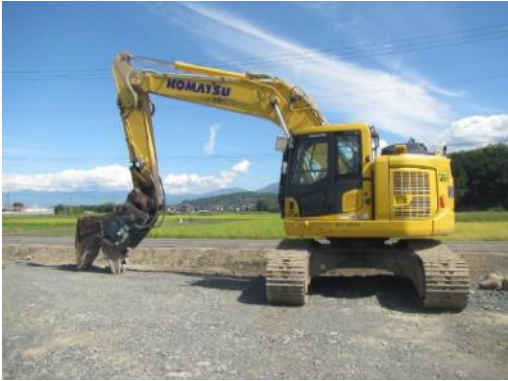
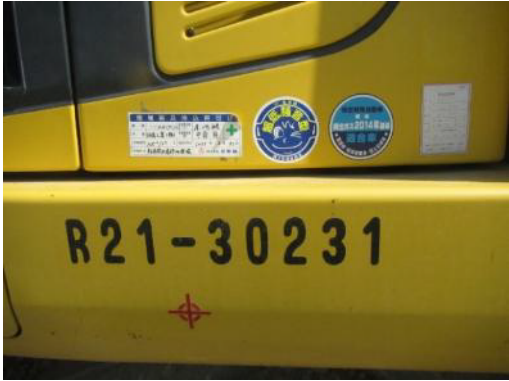
| 環境配慮事項 | 環境配慮事項の内容 | 実施状況 | 備考 |
|---|---|---|---|
| 騒音・振動 | 建設機械の稼働による騒音や振動の影響により一時的に忌避する可能性が考えられるが、低騒音型・低振動型の建設機械を使用し、周辺環境への騒音・振動の影響をさらに低減する。 | 低騒音型等の指定がある機械は該当する機械を採用、指定がない機械については同種の機械の中でも低騒音の機械の採用に努めた。施工範囲及び周辺の保全対象に配慮し、施工範囲の一部に仮囲いを設置することで、騒音の漏洩防止を図った。 | ② |

| | 超低騒音型機械の使用状況(令和7年9月撮影) | ステッカー(令和7年9月撮影) |

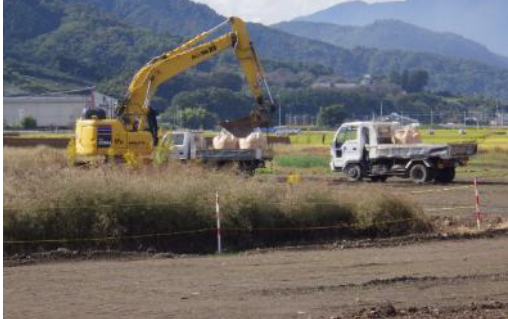
| | 周辺環境の立入り制限状況(令和7年10月撮影) | |

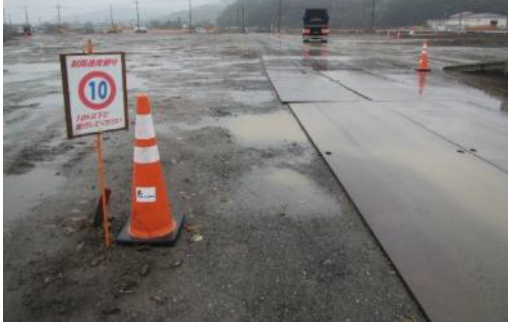
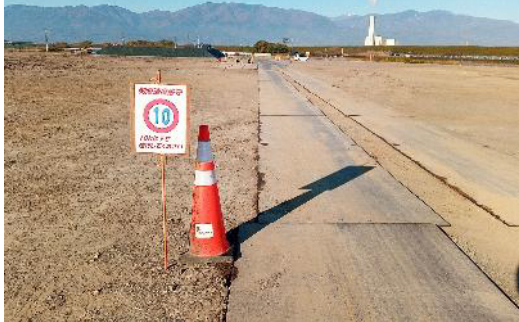
| | 速度制限の啓発活動の状況(令和7年12月撮影) | 速度制限の啓発活動の状況(令和7年9月撮影) |
