特集 農業用ハウスの雪害防止対策

1 平成26年2月の大雪被害

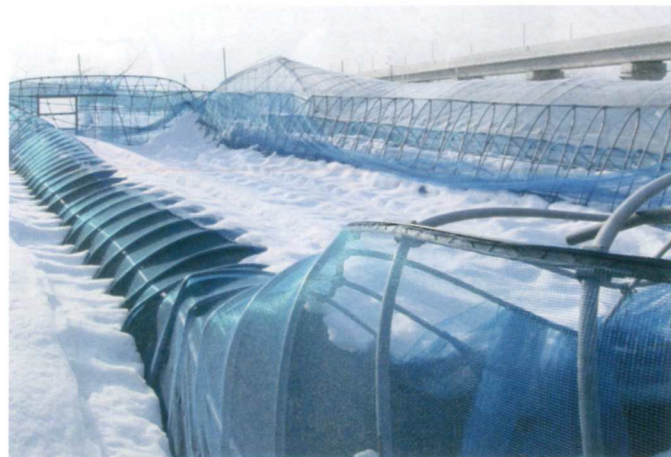
パイプハウス屋根の陥没

被害は、単棟ハウスでは、①アーチ部分の陥没、②ハウスとハウスの間に落ちた雪による側圧で、損壊したものが多くなりました。また、連棟ハウスでは、①、②に加え、③谷部分に積もった雪の重さで倒壊するものが数多く見られました。ビニールトンネルでは、スイートコーンの早出し栽培などで、④トンネル支柱が折れて、倒壊する被害が発生しました。

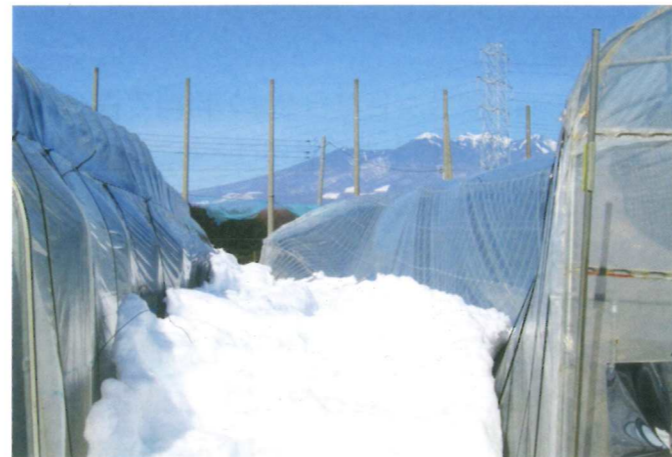
ハウスとハウスの間に落ちた雪による側圧で倒壊

施設本体の補強とともに、ハウス間の落雪による倒壊を防ぐため、ハウスとハウスの間隔は広めにとるように留意する（左ページの右写真）。
