木製タイル調内壁材の製作と8年後の製品性能

The production of wooden inner wall material of tile shape
and its performance after eight years

要旨：陶磁器系タイルの用途には、タイル本来の持つ不燃性や防水性などの性能を利用するのではなく、タイルの美的で幾何学的なデザイン上の特徴を利用した例が見られる。このような用途には木材でもタイル調のデザインが実現できれば代替えが可能となり、木材の新たな利用分野が開拓できる。そこで、木材より簡単にタイル調を実現できる内壁材の製作を行った。製作した木製タイル調内壁材は、無垢の木材を利用し、目透かしのある本実加工した板の横方向に一定間隔で溝掘り加工を行い、縦方向の目すかしの溝と横方向の溝をタイルの目地に見立て、擬似的にタイル調に見えるようにしたものである。製作8年を経過した製品には目立った変形や欠陥は確認されず、十分実用に耐えうる製品であることが証明された。

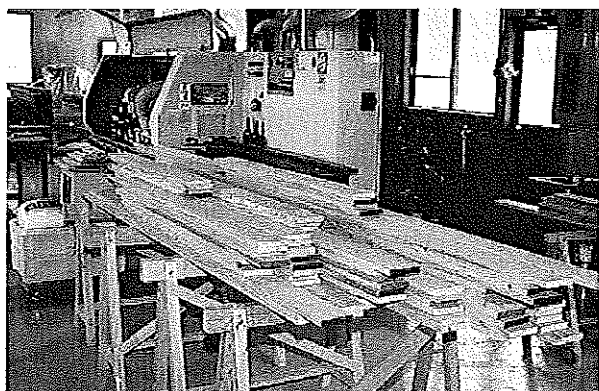
Fig. 8 モルダー

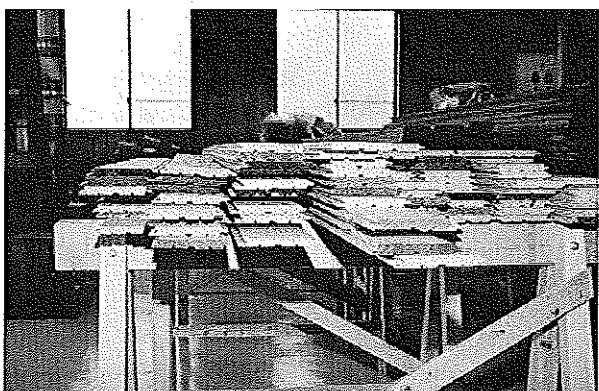
Fig. 9 タイル調内壁材の本実加工

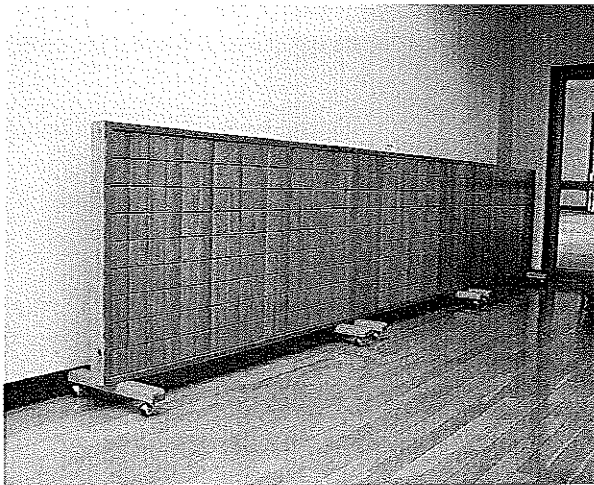
Fig. 20 取り付け例8年後の製品性能 (Fig. 1 7 の製品)

タイル調内壁材を製作後取り付けを行い、8年経過した2005年時点における Fig.15 の状態を Fig.19 に、Fig.16 の状態を Fig.20 に、Fig.17 の部分を Fig.21 に示す。また Fig.22 には Fig.20 の斜め方向の状態を、Fig.23 には Fig.20 の正面からの拡大写真を示す。展示期間内の変更点は Fig.17 の展示品を移動式にしたことである。取り付け8年間後の製品の状態は経年変化による変色が認められ、カラマツ特有の赤みが出てきたが、それ以外は目立った変形や欠陥は確認されなかった。Fig.22 や Fig.23 から分かるように壁材は綺麗にタイル調を保持しており、十分実用に耐えうる製品であることが証明された。
