32 水生生物生息状況モニタリング調査

32.1 調査目的及び調査方法

本調査は、対象事業実施区域において過年度調査により生息が確認された「山梨県レッドデータブック」（2005 年山梨県）において DD（情報不足）に指定されているオジロサナエ（*Stylogomphus suzuki*）について、本事業の造成等による土地の改変、工事に伴う濁水、土地利用の変化に伴い水象の変化が考えられる対象事業実施区域およびその周辺の間門川を対象に保全措置の実施を目的として行った。

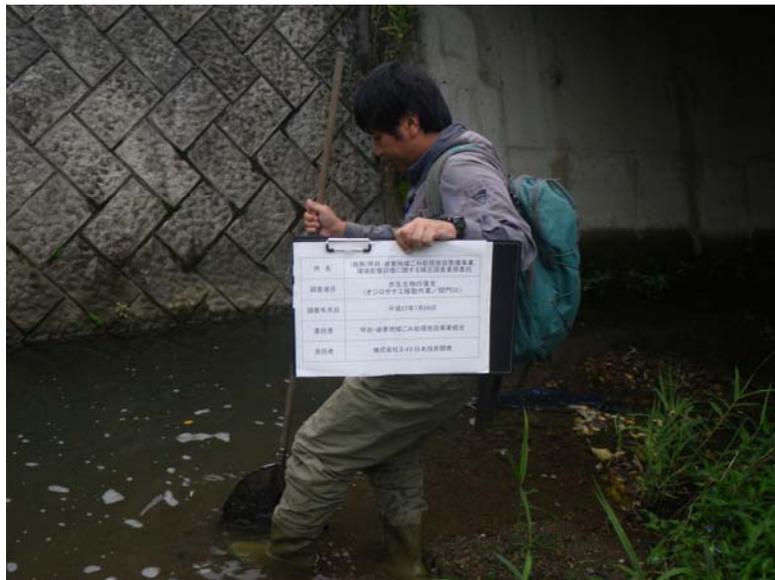
図 32.1.1 間門川のオジロサナエ捕獲作業の状況
(平成 27 年 7 月 24 日撮影)

過年度調査においてオジロサナエの幼虫（ヤゴ）が確認された対象事業実施区域北側の間門川（橋梁設置工事エリアより下流側）と同区域南側の蟹沢川において、タモ網、サデ網を使用した捕獲作業を実施した。オジロサナエのヤゴが捕獲された際には、体長、個体数を記録し、さらに水深、流速、河床の状況等捕獲されたエリアの環境について記録した。

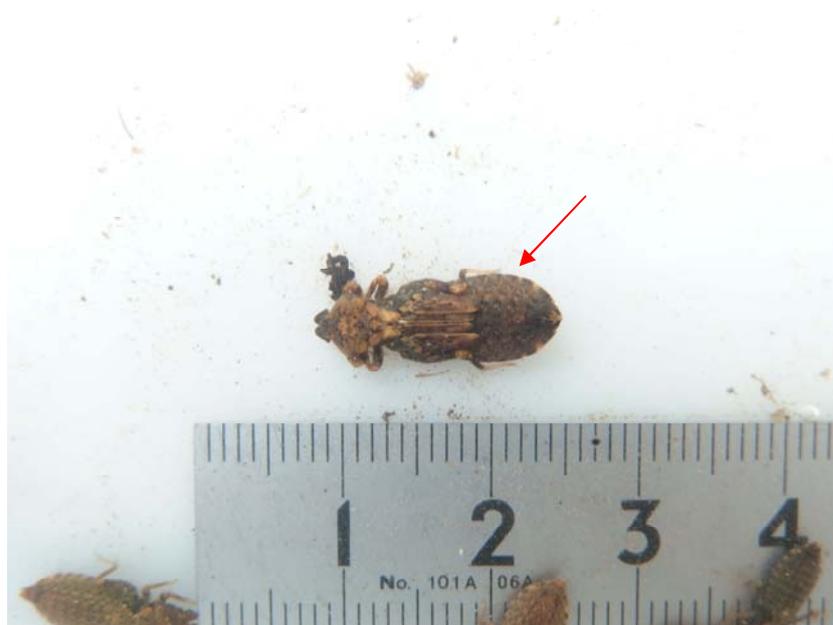
図 32.2.1 蟹沢川で捕獲したオジロサナエの終齢幼虫 *赤矢印
(平成 26 年 6 月 27 日撮影)

捕獲された個体のうち、間門川で確認された 3 個体、および蟹沢川で確認された 1 個体はいずれも体長 20mm 前後の終齢幼虫で、間もなく羽化を行う個体であるものと判断した。

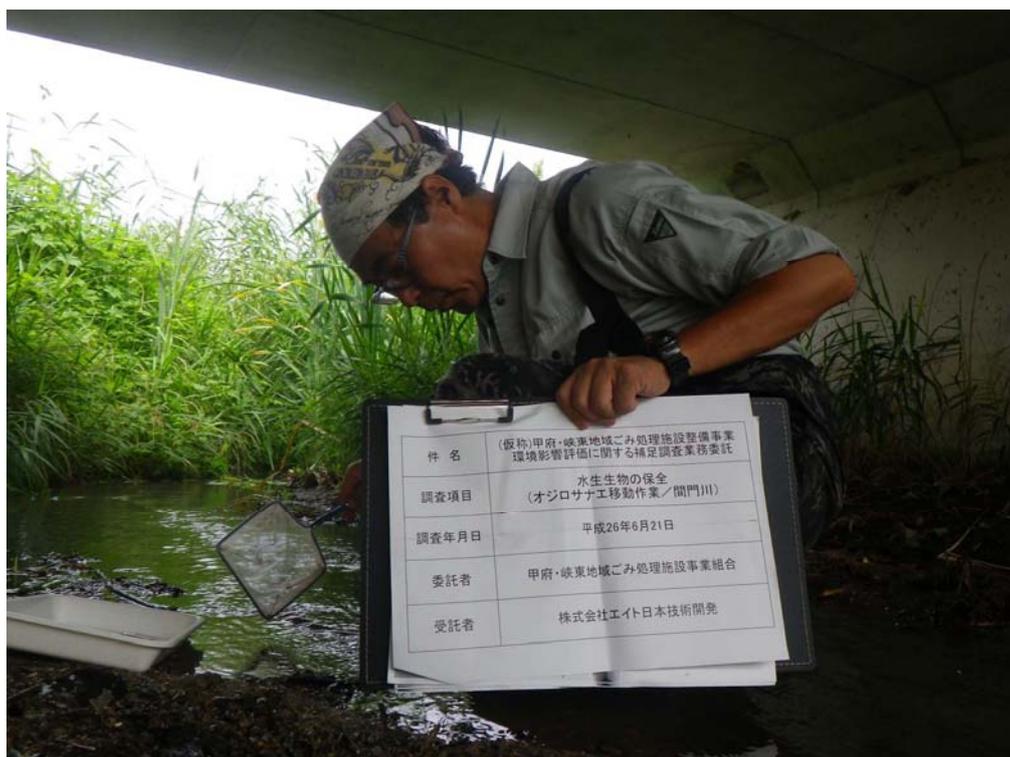
図 32.2.2 間門川におけるオジロサナエ保全作業実施状況
(平成 26 年 6 月 21 日撮影)

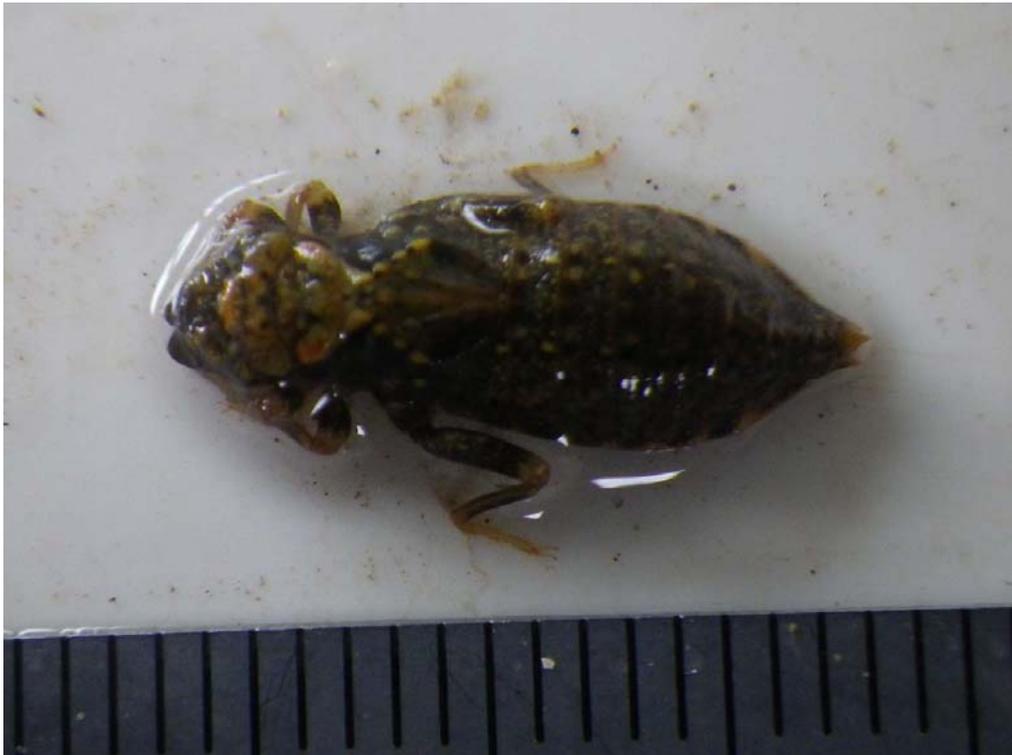
図 32. 2. 3 間門川で捕獲したオジロサナエのヤゴ
(平成 26 年 6 月 21 日撮影)

捕獲エリア	水深	水温	流速	河床環境
間門川 (平成 26 年 6 月 21 日捕獲・計測)	4 cm	19.0℃	25 cm/秒	砂礫＋泥
蟹沢川 (平成 26 年 6 月 28 日捕獲・計測)	7 cm	17.5℃	33 cm/秒	砂礫

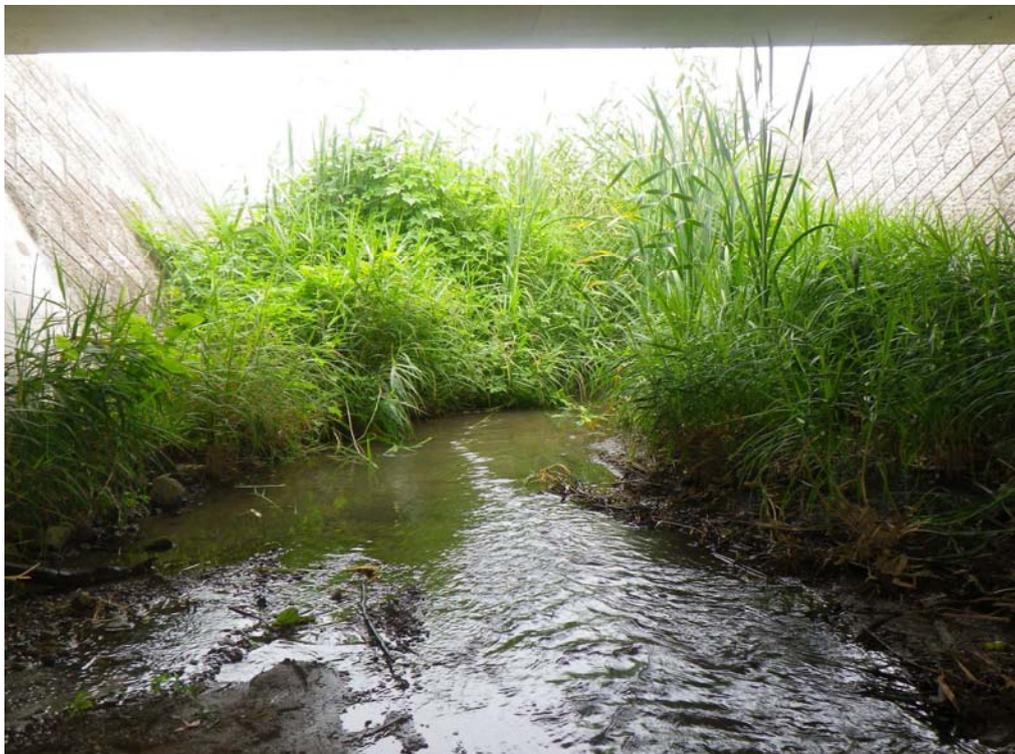
図 32. 2. 4 オジロサナエが確認された間門川の環境
(平成 26 年 6 月 21 日撮影)

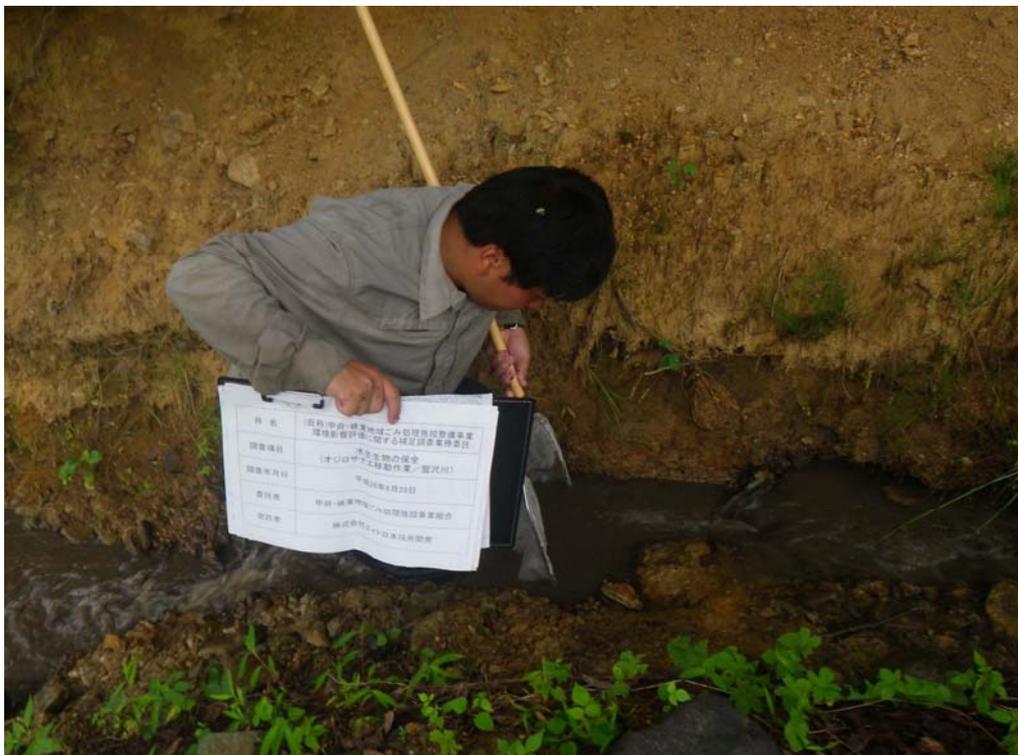
図 32. 2. 5 蟹沢川におけるオジロサナエ保全作業実施状況
 (平成 26 年 6 月 28 日撮影)

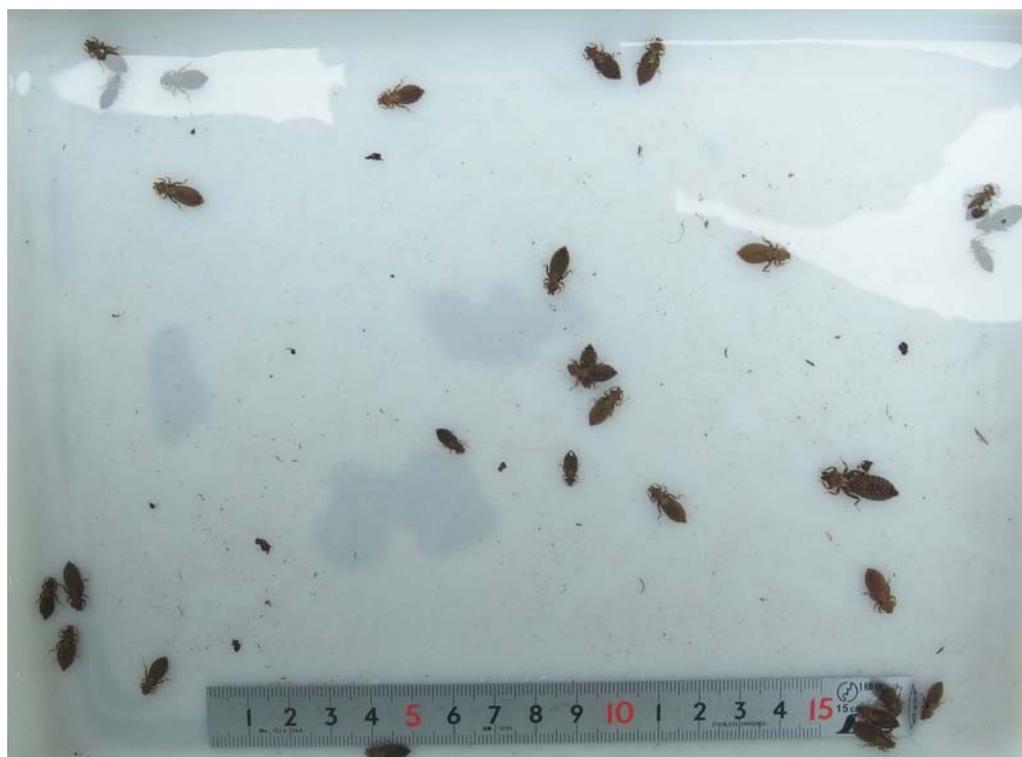
図 32. 2. 6 蟹沢川で捕獲されたオジロサナエのヤゴ
 (平成 26 年 6 月 28 日撮影)

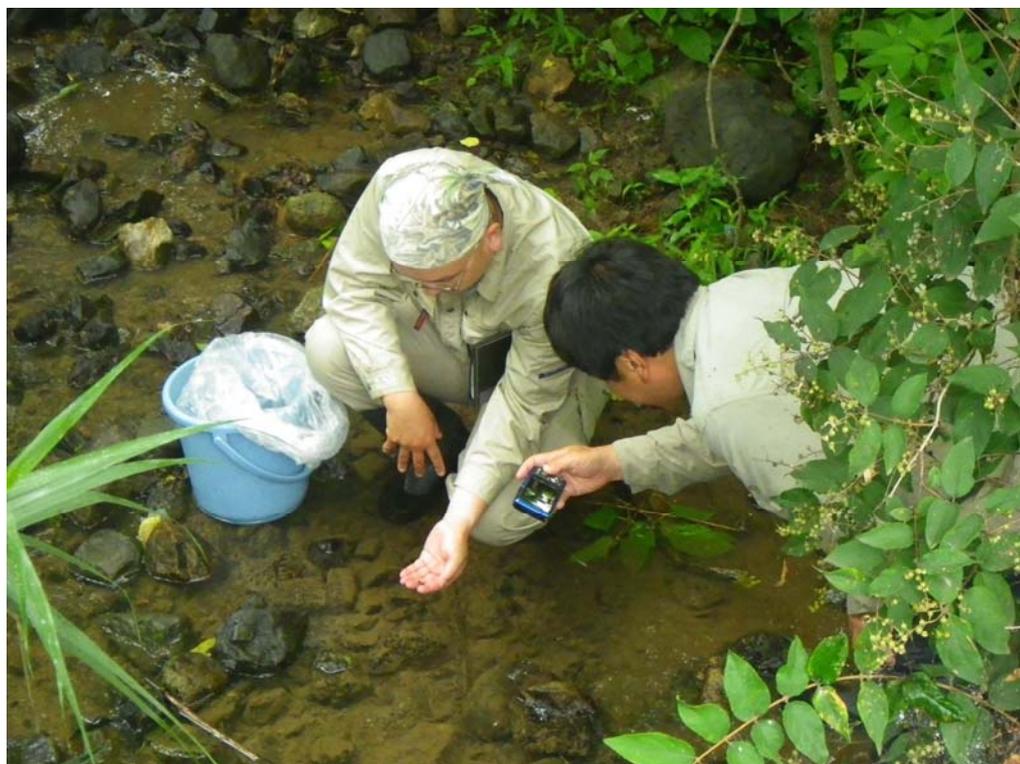
図 32. 2. 8 間門川上流部でのオジロサナエ放流作業
(平成 26 年 6 月 28 日撮影)

放流エリア	水深	水温	流速	河床環境
間門川 (平成 26 年 6 月 28 日捕獲・計測)	6 cm	17.0℃	30 cm/秒	砂礫

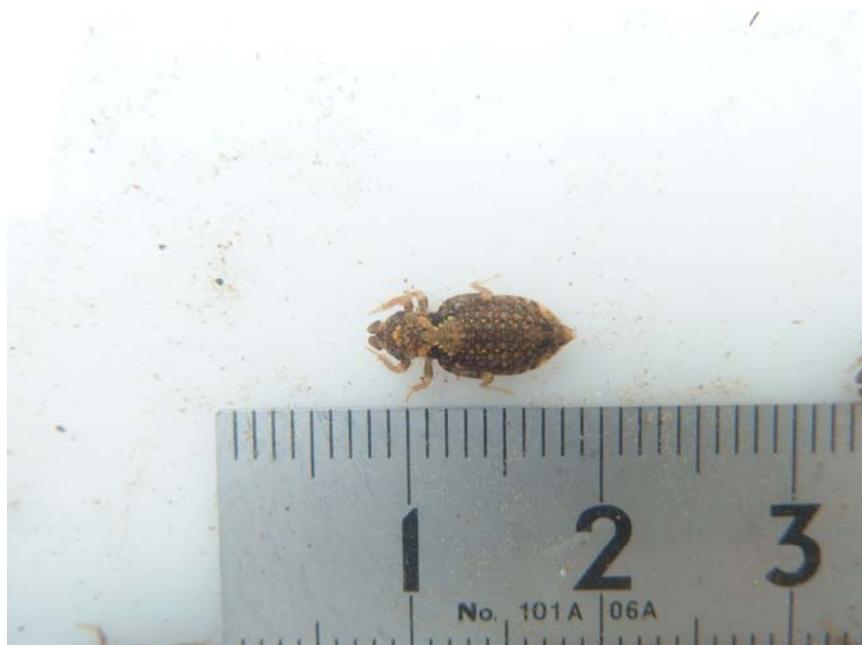
図 32.2.9 間門川で捕獲されたオジロサナエの幼虫
(平成 27 年 7 月 24 日撮影)

捕獲された個体のうち、間門川で確認された 3 個体はいずれも体長 12mm の幼虫であった。

また、捕獲された当該種のヤゴは、3 個体すべてが 12mm の体長で、終齢幼虫（羽化直前の終齢幼虫が 20mm 前後）が見られなかったことから、多くの個体が羽化した後の調査であったことが推定される。

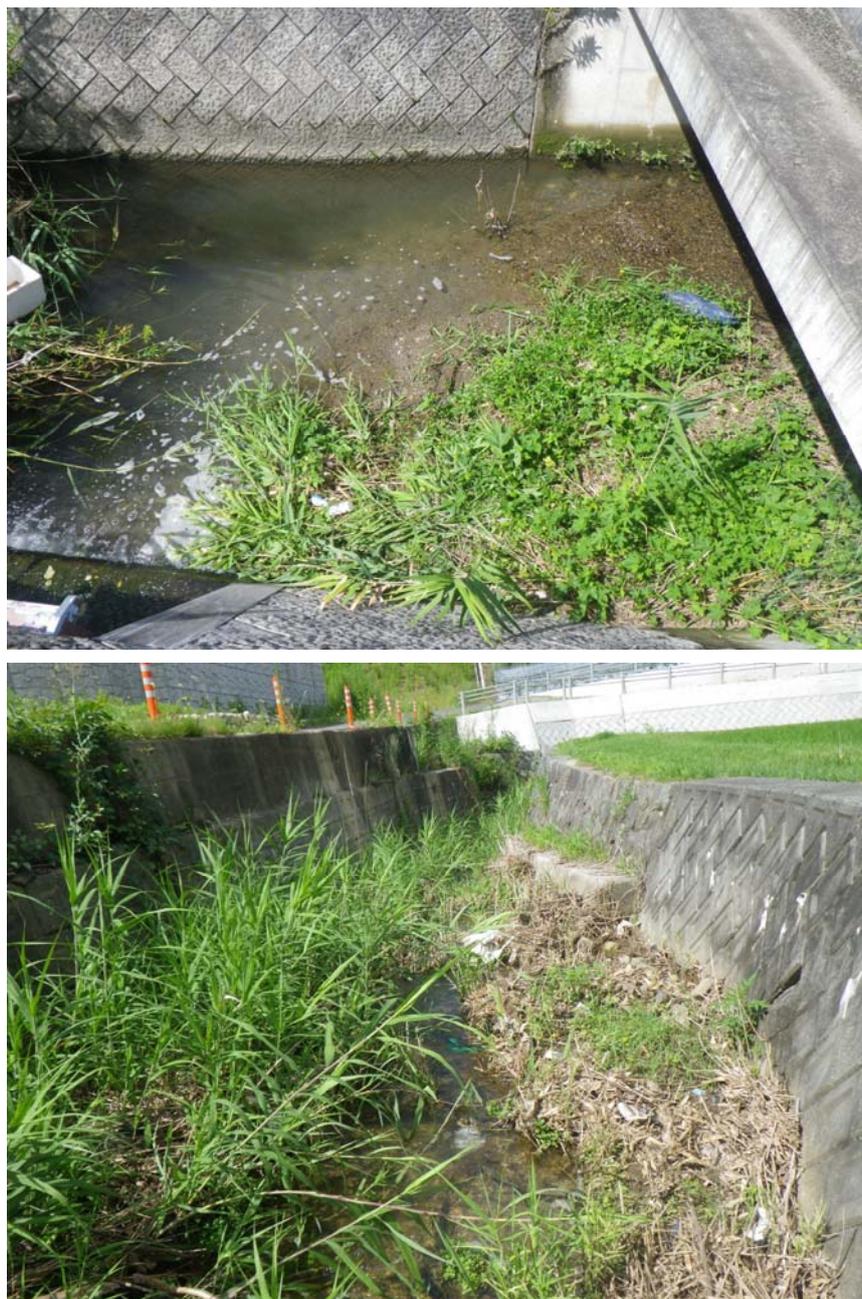
図 32.2.10 間門川におけるオジロサナエ捕獲地点の下流部（上）と上流部（下）の状況
(平成 27 年 7 月 24 日撮影)

捕獲エリア	水深	水温	流速	河床環境
間門川 (平成 27 年 7 月 24 日捕獲・計測)	6 cm	22.0℃	38 cm/秒	砂礫+泥

放流エリア	水深	水温	流速	河床環境
間門川 (平成 27 年 7 月 24 日放流)	4 cm	21.0℃	30 cm/秒	砂礫

平成 26 年における当該保全作業時に間門川で捕獲、放流されたオジロサナエの幼虫は 3 個体で、平成 27 年の捕獲数と同じであった。一方捕獲箇所を見ると、平成 26 年にオジロサナエの幼虫が捕獲されたのは捕獲作業エリアの下流部 1 か所のみであったが、平成 27 年は、同地点に加え、上流部においても捕獲されていることから、当該河川におけるオジロサナエの分布域が拡大している可能性も考えられる。

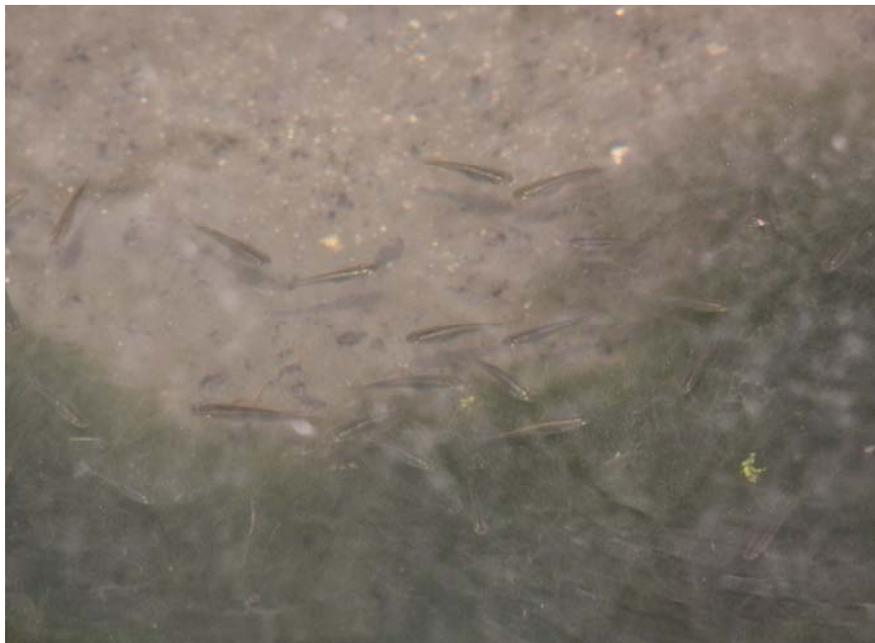
平成 26 年 6 月 21 日のオジロサナエ保全作業時に、間門川の蟹沢川合流点付近において、30 尾前後のメダカが泳いでいるのを確認した。確認状況を図 32.2.11 に示す。

図 32.2.11 間門川で確認されたメダカ（平成 26 年 6 月 28 日撮影）

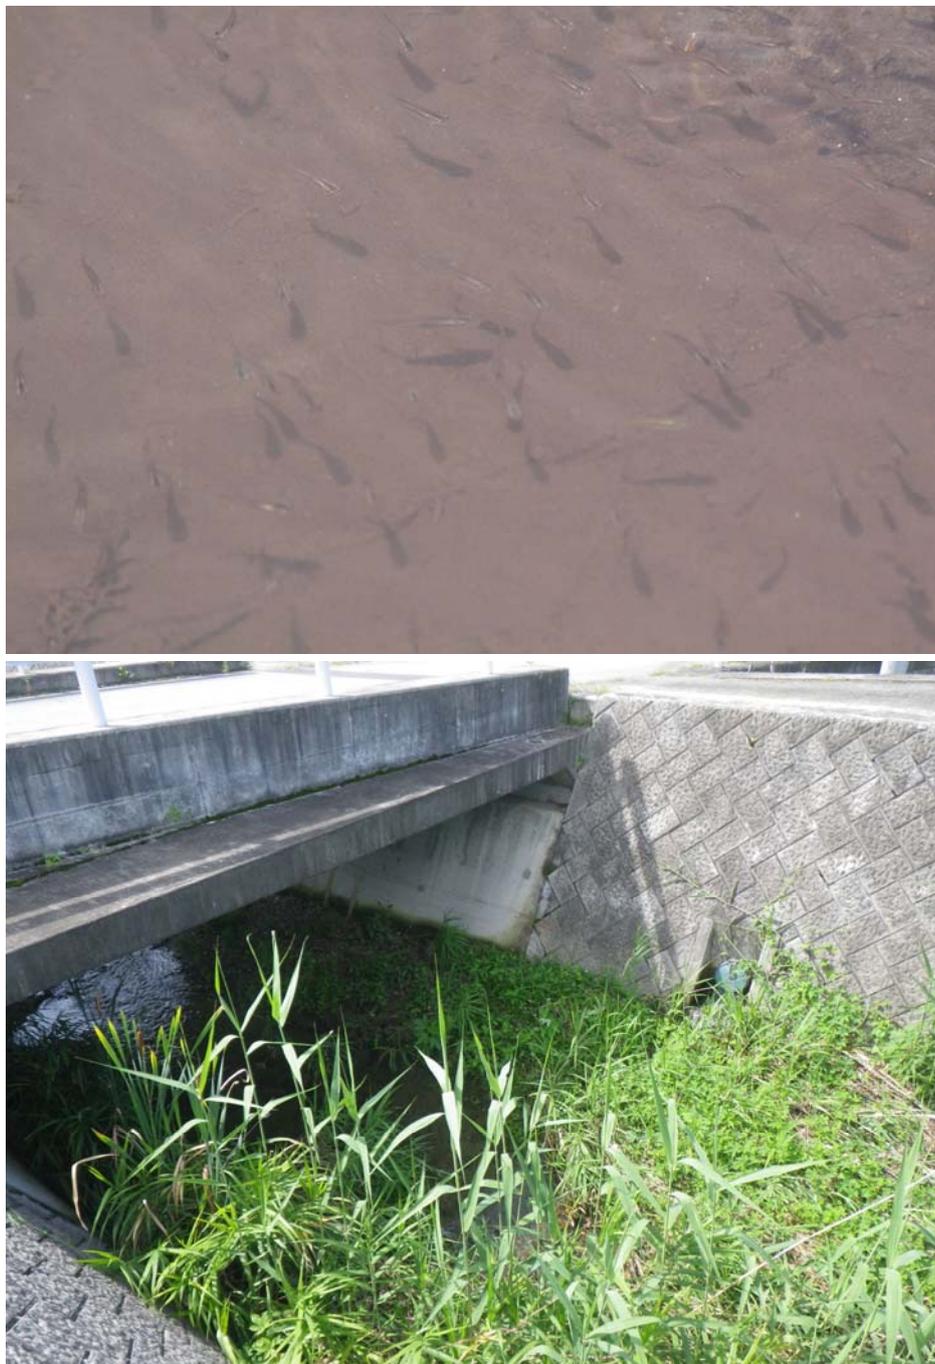
なお、平成 27 年の水生生物保全作業時に確認されたメダカは、対象事業実施区域記北側上流部で 4 尾、同区域北西側の下流部で 27 尾の合計 31 尾であった。

図 32.2.12 間門川下流側で確認されたメダカ（上）と確認流域の状況（下）
（平成 27 年 7 月 24 日撮影）

メダカについては、30 尾が確認された平成 26 年度に引き続き、平成 27 年度には間門川下流部で 37 尾と、さらに上流部で 4 尾の合計 41 尾が確認された。調査前日に激しい雷雨があり一時的に間門川が増水していたことから、下流域に流されて緩流域にかたまっていたことが考えられる。
