## 資料5. 水象

### 資料5. 1. 地質の状況

#### 資料5. 1. 1. ボーリング調査

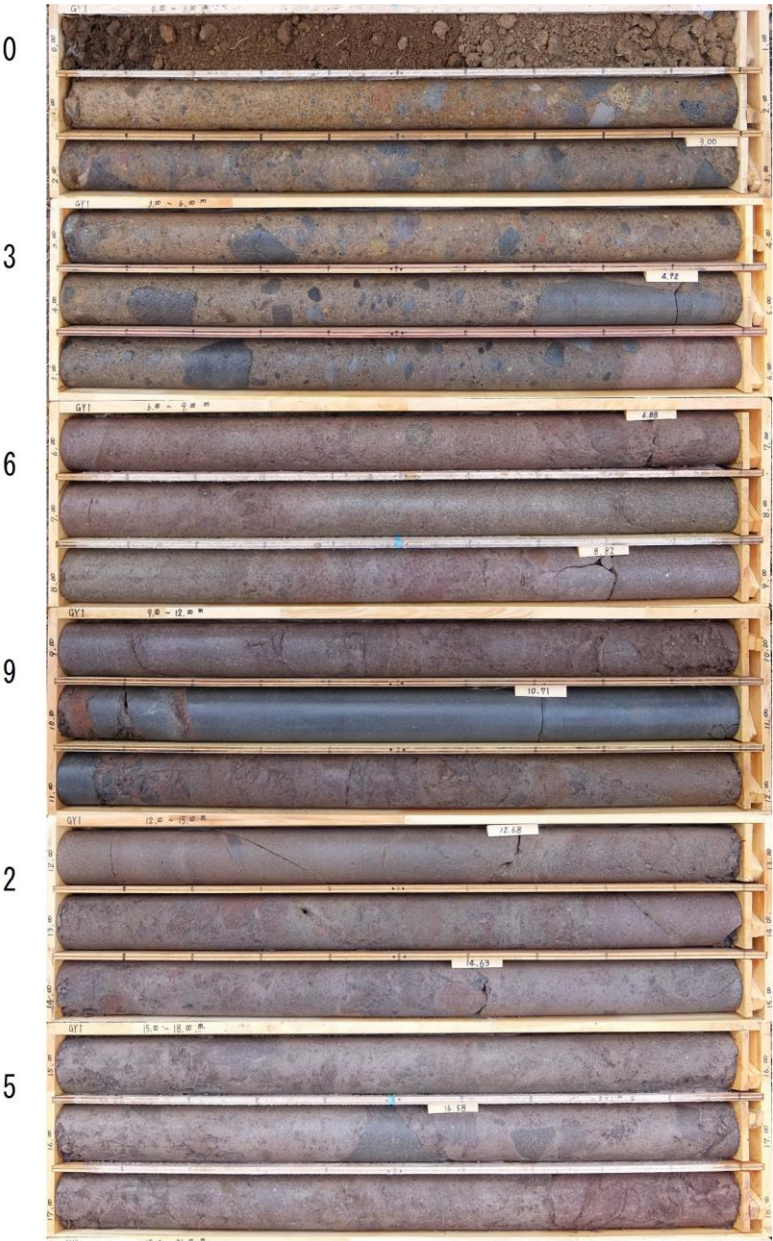
図 5.1-1 (1) GY1 コア写真及び柱状図 (山梨県)

ボーリング調査時のコア写真、柱状図は図 5. 1-1 及び図 5. 1-2 に示すとおりです。

| 地点名 | 試験方法 | | 試験深度<br>(GL. -m) | 透水係数 |
|---|---|---|---|---|
| GY1 | 直線勾配法 | | 65.0～69.3 | $1.14 \times 10^{-6}$ |

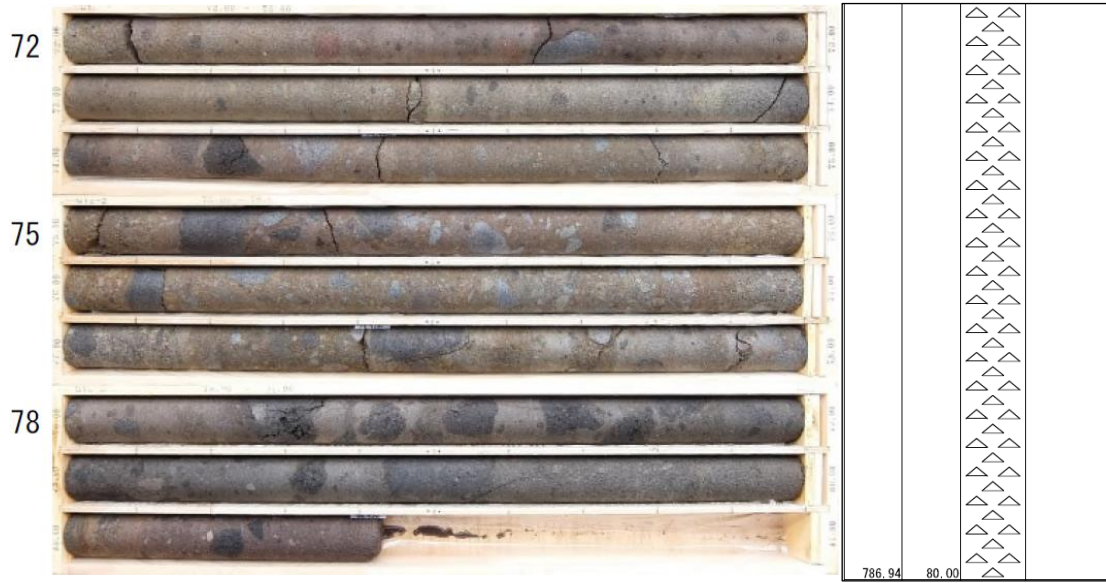
図 5.1-1(9) GY2-2 コア写真及び柱状図（山梨県）

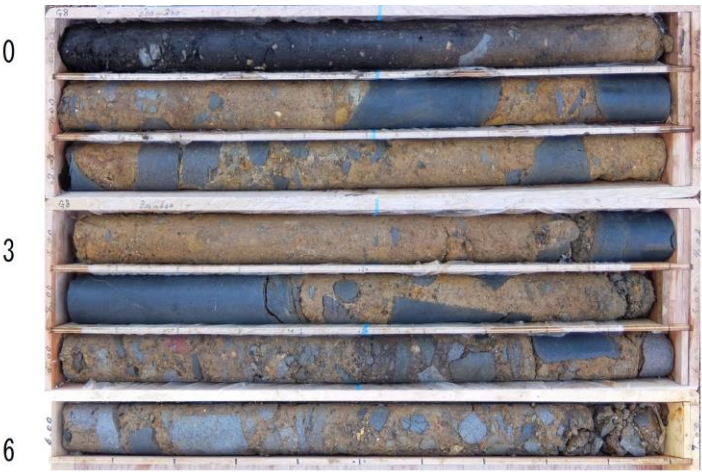
図 5.1-2(2) GN2 コア写真及び柱状図（長野県）

| 地点名 | 試験方法 | | 試験深度<br>(GL. -m) | 透水係数 |
|---|---|---|---|---|
| GN2 | 非定常法 | 回復法 | 6.0～ 7.0 | $4.87 \times 10^{-6}$ |

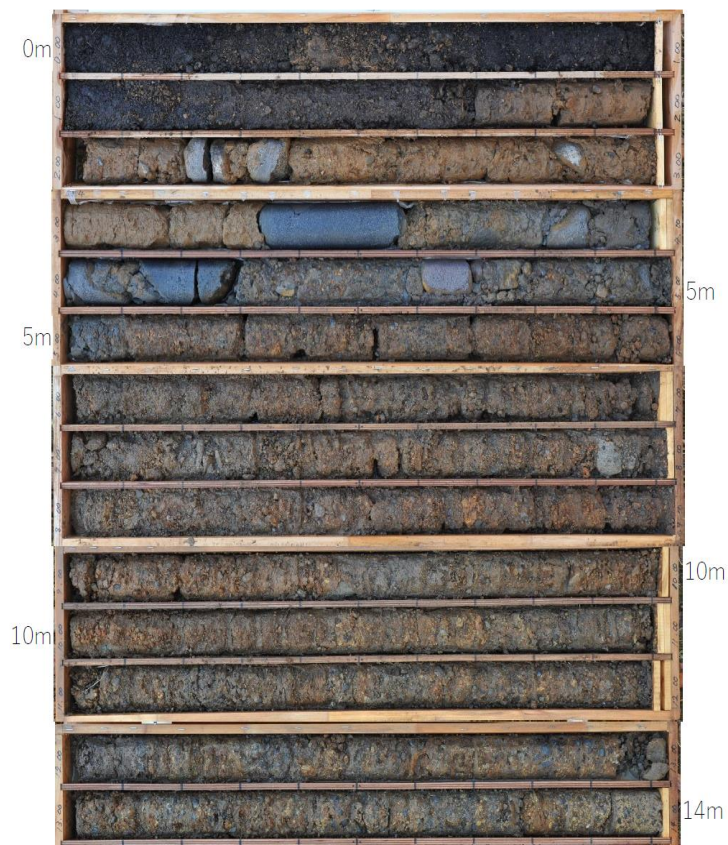
| (m) | (m) | | |
|---|---|--|---|
| | | | ローム片混じり有機質土 |
| | | | 機混じりローム |
| | | | 砂礫 |
| | | | 火山灰質砂礫 |

図 5.1-2(4) GN4 コア写真及び柱状図（長野県）

| 地点名 | 試験方法 | | 試験深度<br>(GL. -m) | 透水係数 |
|---|---|---|---|---|
| GN4 | 非定常法 | 回復法 | 10.0～11.0 | $8.02 \times 10^{-6}$ |

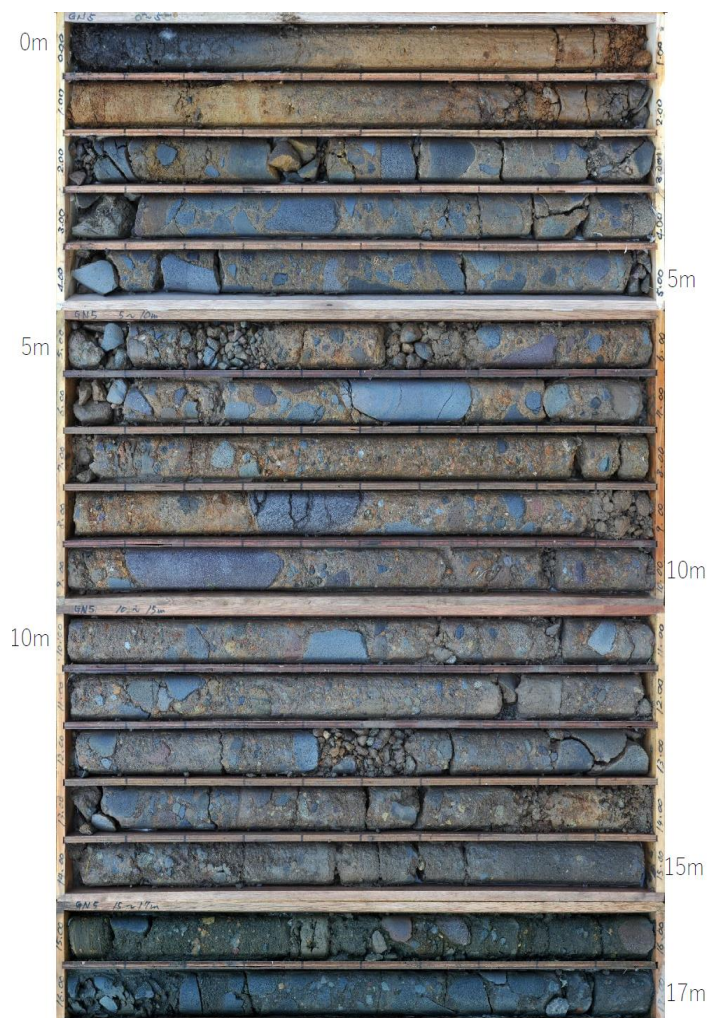
| (m) | (m) | | |
|---|---|--|---|
| 1391.32 | 0.40 | | 黒ぼく |
| 1389.42 | 2.30 | | 火山灰質砂礫 |
| | | | 凝灰角礫岩 |

図 5.1-2(5) GN5 コア写真及び柱状図（長野県）

| 地点名 | 試験方法 | | 試験深度<br>(GL. -m) | 透水係数 |
|---|---|---|---|---|
| GN5 | 非定常法 | 回復法 | 5.0～ 9.0 | $3.52 \times 10^{-6}$ |

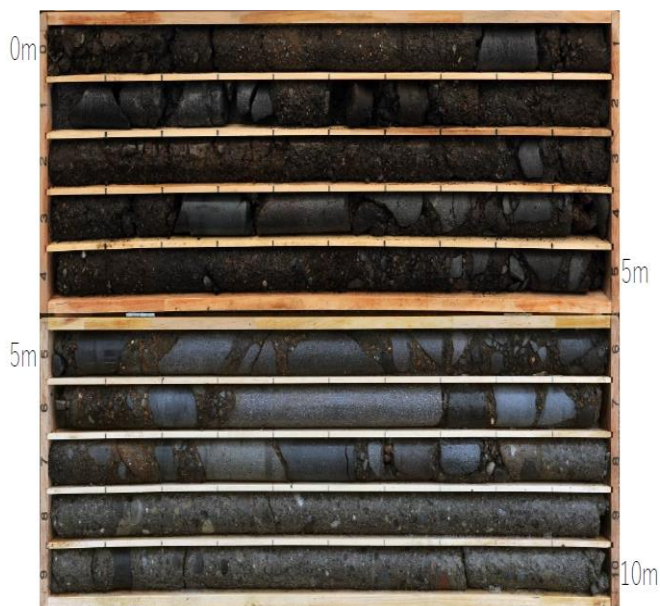
| (m) | (m) | | |
|---|---|--|---|
| | | | 玉石混じり砂礫 |
| 1045.44 | 7.80 | | 凝灰角礫岩 |

図 5.1-2(7) GN7 コア写真及び柱状図（長野県）

| 地点名 | 試験方法 | | 試験深度<br>(GL. -m) | 透水係数 |
|---|---|---|---|---|
| GN7 | 非定常法 | 注水法 | 6.8～ 8.0 | $1.06 \times 10^{-5}$ |
| | 非定常法 | 回復法 | 8.8～10.0 | $4.37 \times 10^{-7}$ |

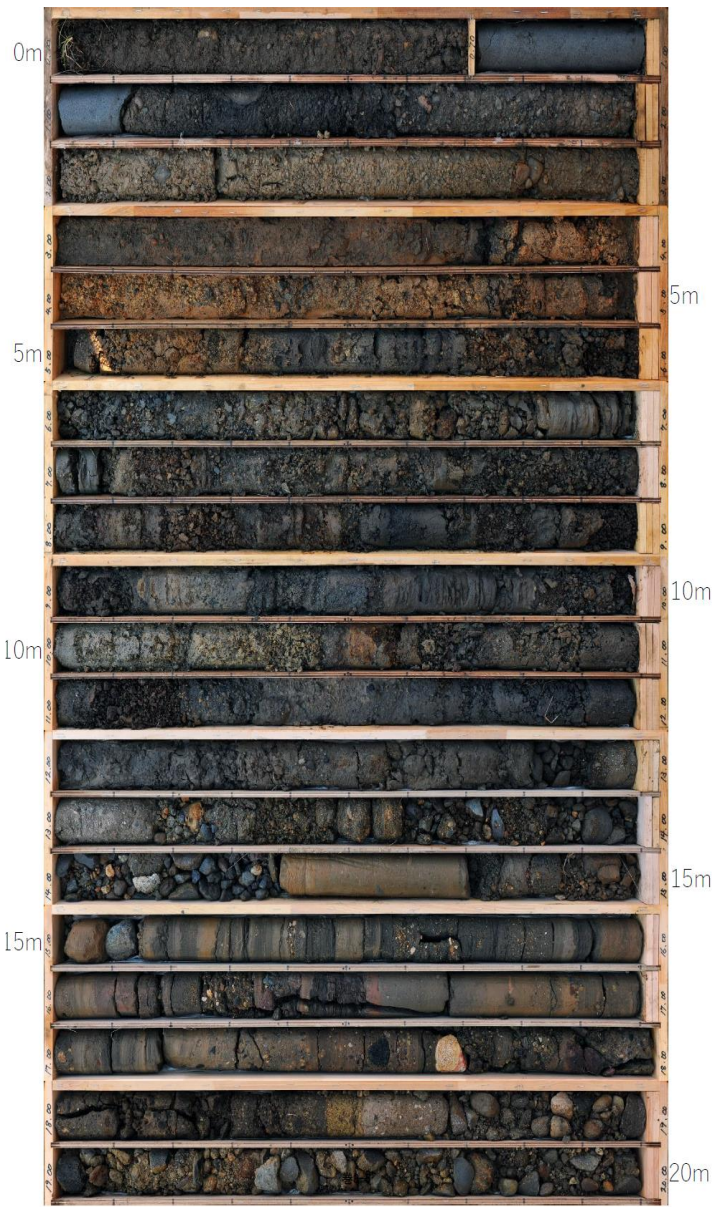
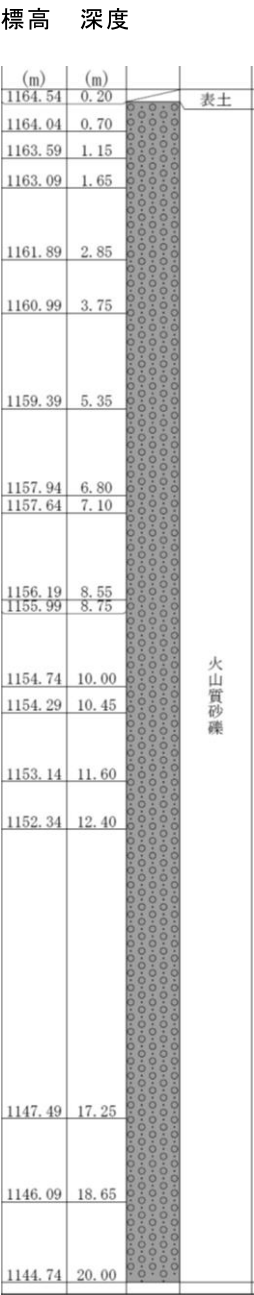
図 5.1-2(8) GN8 コア写真及び柱状図（長野県）

| 地点名 | 試験方法 | | 試験深度<br>(GL. -m) | 透水係数 |
|---|---|---|---|---|
| GN8 | 非定常法 | 回復法 | 8.0～ 9.0 | $7.89 \times 10^{-5}$ |
| | 非定常法 | 回復法 | 17.0～20.0 | $2.67 \times 10^{-5}$ |

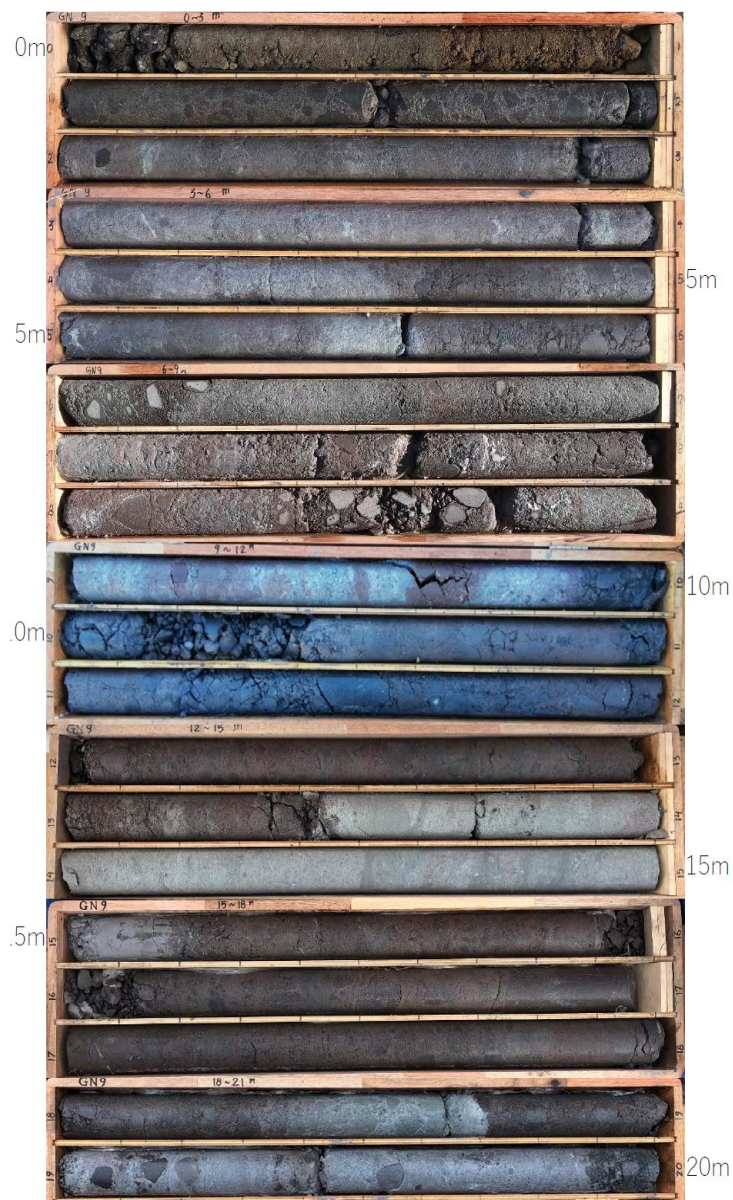
| (m) | (m) | | |
|---|---|--|---|
| 1026.17 | 13.40 | | 凝灰角礫岩(変質) |

図 5.1-2(9) GN9 コア写真及び柱状図（長野県）

| 地点名 | 試験方法 | | 試験深度<br>(GL. -m) | 透水係数 |
|---|---|---|---|---|
| GN9 | 非定常法 | 回復法 | 4.0～ 7.6 | $6.90 \times 10^{-7}$ |
| | 非定常法 | 回復法 | 13.0～15.0 | $8.47 \times 10^{-8}$ |

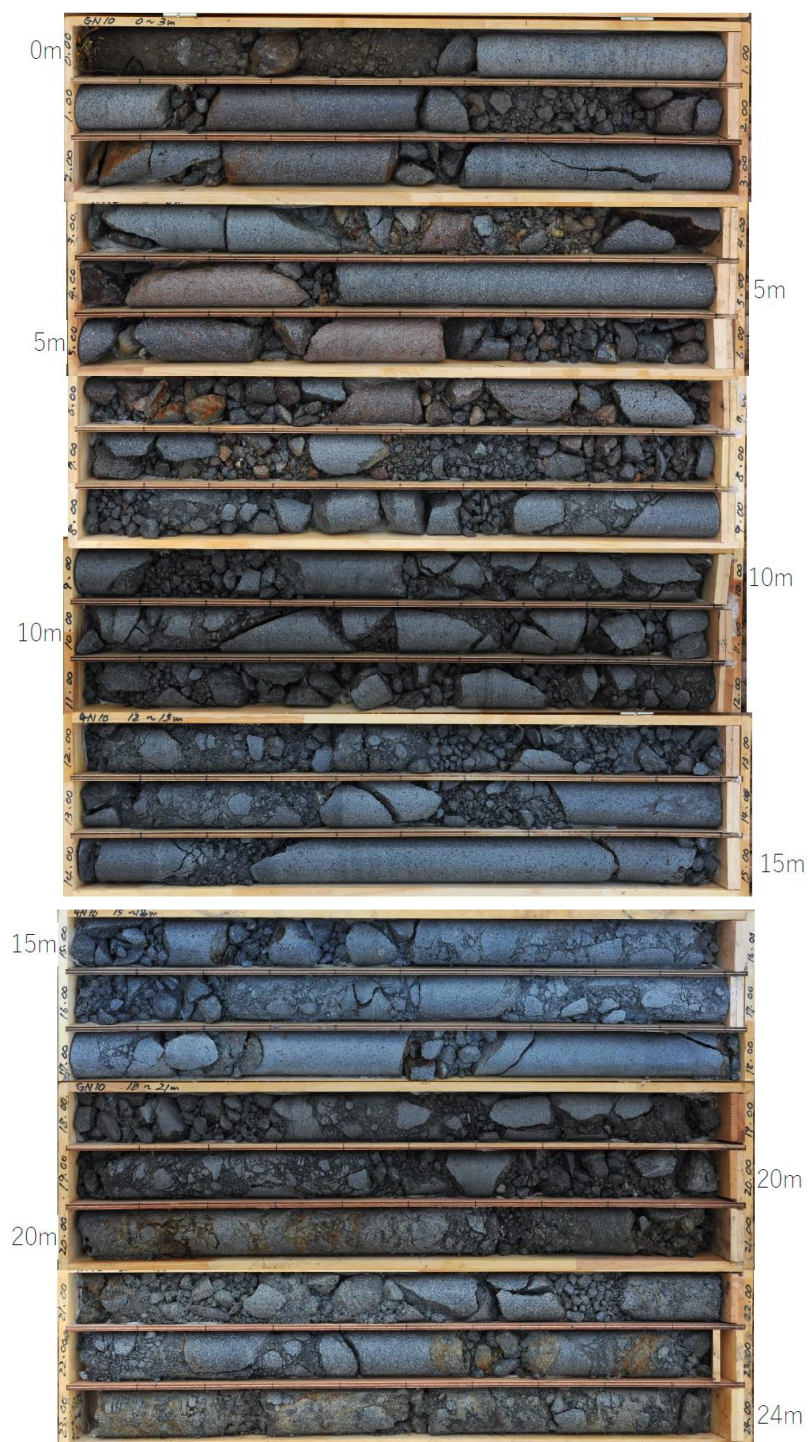
図 5.1-2(10) GN10 コア写真及び柱状図（長野県）

| 地点名 | 試験方法 | | 試験深度<br>(GL. -m) | 透水係数 |
|---|---|---|---|---|
| GN10 | 非定常法 | 注水法 | 12.8～15.0 | $1.18 \times 10^{-7}$ |
| | 非定常法 | 回復法 | 21.8～24.0 | $1.22 \times 10^{-6}$ |

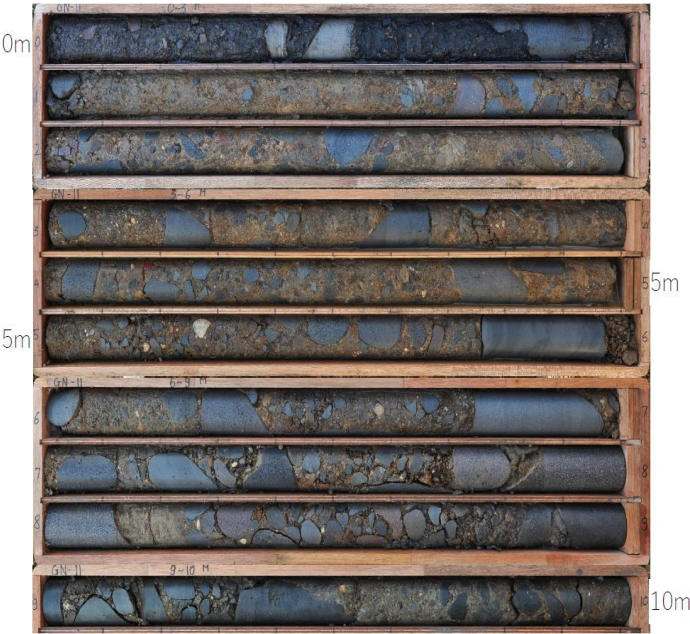
図 5.1-2(11) GN11 コア写真及び柱状図（長野県）

| 地点名 | 試験方法 | | 試験深度<br>(GL. -m) | 透水係数 |
|---|---|---|---|---|
| GN11 | 非定常法 | 回復法 | 5.0～ 6.0 | $2.11 \times 10^{-6}$ |
