2025年11月11日
東海旅客鉄道株式会社
中央新幹線山梨西工事事務所

西之宮地区発生土仮置き場（その2）観測井戸の水質調査における ヒ素濃度の基準値超過について（報告）

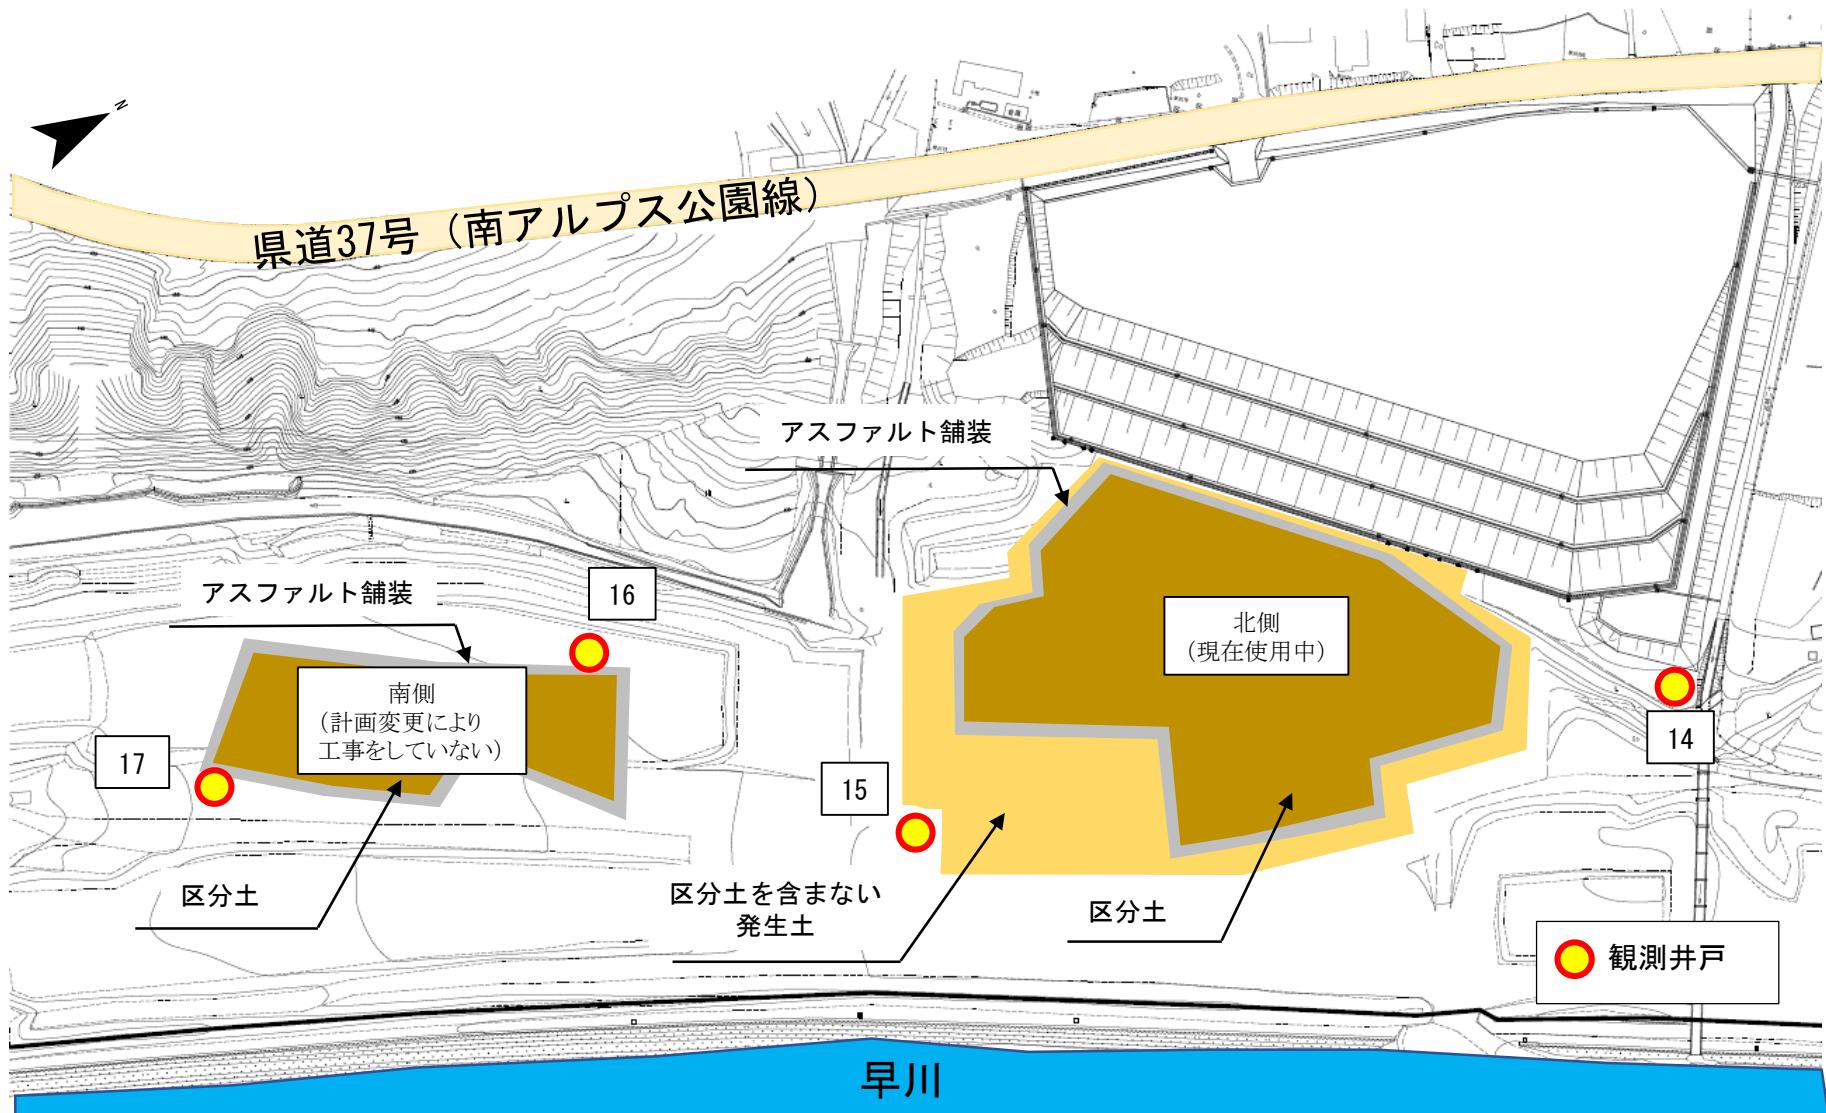
早川町内西之宮地区（その2）発生土仮置き場 観測井戸位置図

早川町西之宮地区発生土仮置き場（その2）（以下、本仮置き場という）における観測井戸（No.15）《別紙1参照》において、地下水の水質汚濁に係る環境基準値0.01 mg/Lを上回るヒ素が検出され、2025年2月19日に山梨県と早川町に報告した。なお、観測井戸（No.15）は、2022年1月26日にも、環境基準値を上回るヒ素が検出されたが、本仮置き場に搬入した区分土及び区分土からの浸潤水が原因となった可能性は低いと結論付けている^{（注）}。
