令和7年度
山梨県内施設の人工芝流出実態及び流出抑制対策
に関する調査業務報告書

株式会社ピリカ

令和8年2月

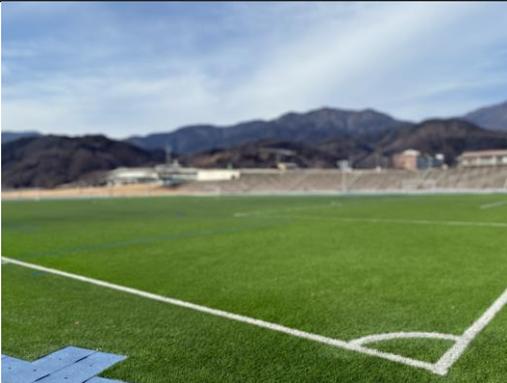
A施設では、人工芝表面において大きな芝片の脱落や、広範囲にわたる散乱は確認されなかった。芝の状態は概ね良好であり、コート全面において人工芝が均一に敷設されている状況が確認された。一方で、コート外縁部に設置された側溝および集水枡内部において、ゴムチップの一部が堆積している状況が確認された。また、芝片については、葉先が細断されたものではなく、根元から抜け落ちたとみられる形状のものが確認され、使用や経年に伴い抜け落ちた可能性が考えられる。

<p>施設全体の様子</p>

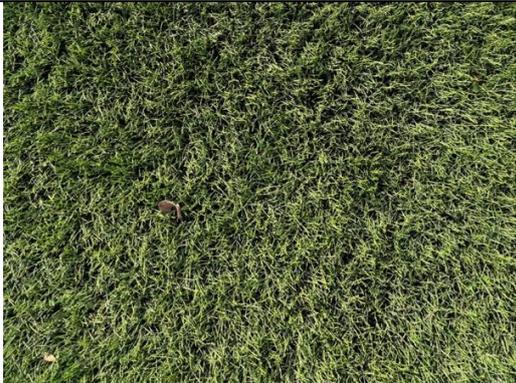
<p>人工芝の様子</p>

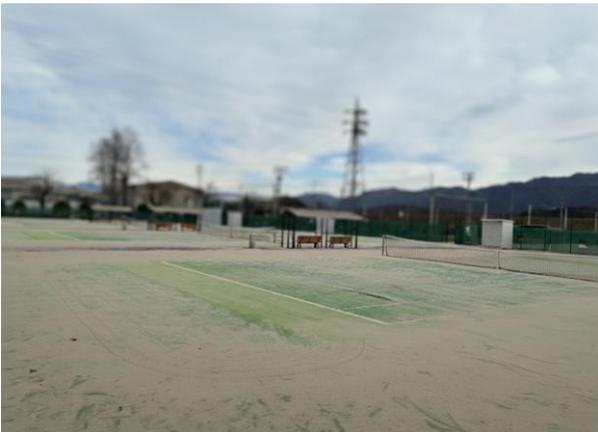
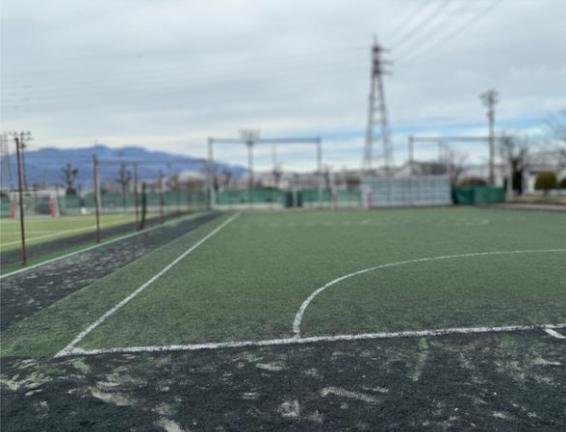
B施設では、用途や敷設年数の異なる複数の人工芝区画が存在しており、区画ごとに芝の状態および散乱状況に差異が確認された。テニスコート周辺では、人工芝表面および出入口付近において、顕著な芝片の散乱は確認されなかった。一方で、芝の損耗が進行し、削げている箇所が確認された。また、グラウンド周辺では芝の倒伏が見られる箇所が多く、人工芝表面からゴムチップが移動しやすい状態となっていた。グラウンド周囲には、以前敷設されていた芝とともにゴムチップが堆積しており、側溝周囲および側溝内部において、ゴムチップが大量に堆積している状況が確認された。

テニスコート全体の様子	フットサルコート①全体の様子

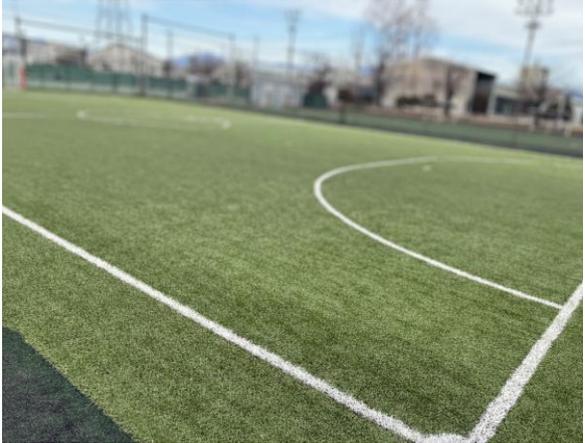
フットサルコート②全体の様子	一部削げたテニスコートの人工芝の様子

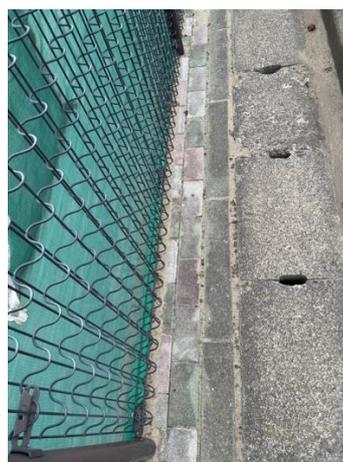
テニスコート周囲の様子

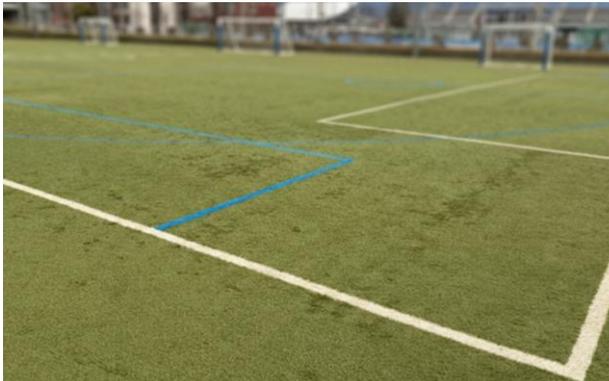
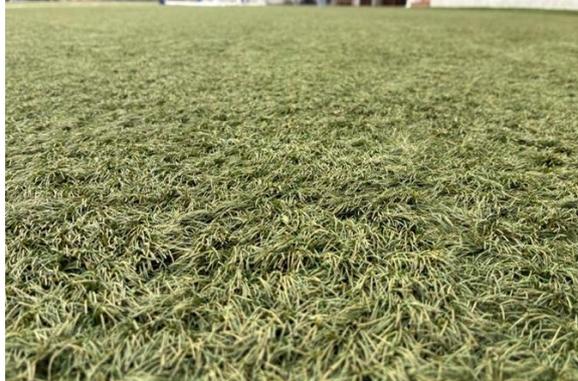
C施設では、ゴムチップを使用しない人工芝が採用されており、人工芝表面において芝片の顕著な脱落や散乱は確認されなかった。芝の状態は比較的良好であり、日常的な利用が行われている中でも、目視では大きな損傷等は確認されなかった。

施設全体の様子	人工芝の様子
