事業効果検証のためのモニタリング調査について

ここに、事業実施後3または4年が経過した時点での状況を報告します。

事業効果の検証について

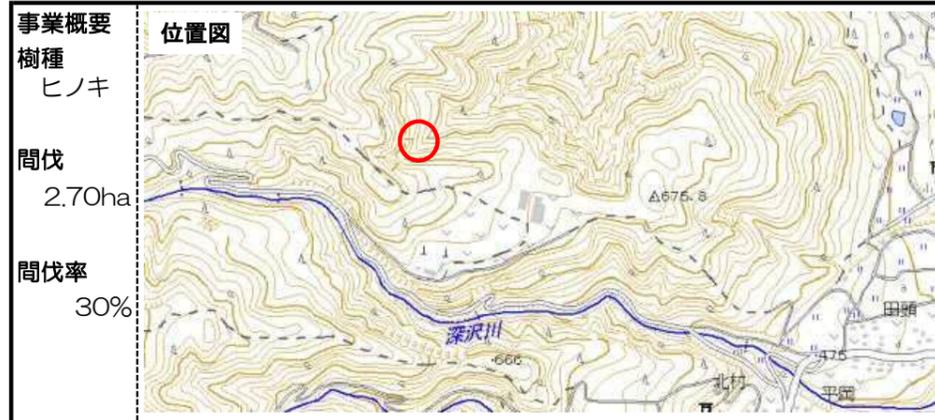
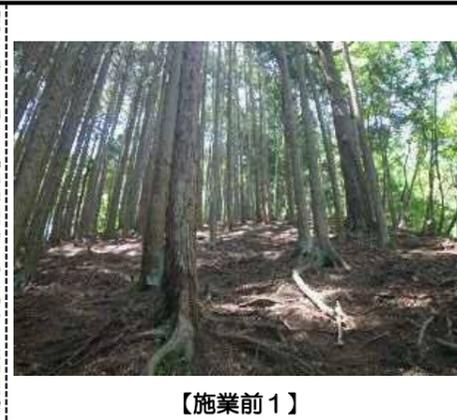
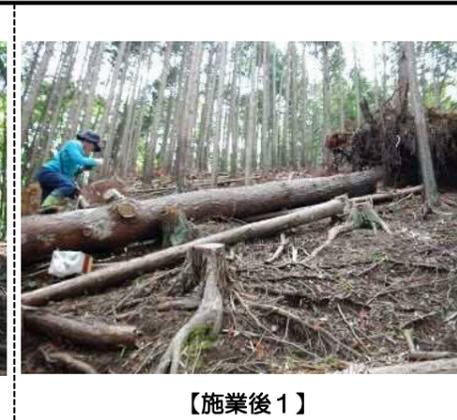
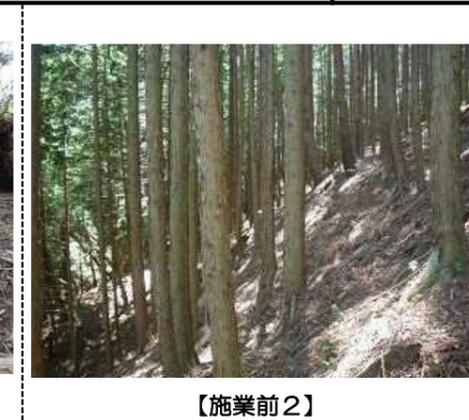
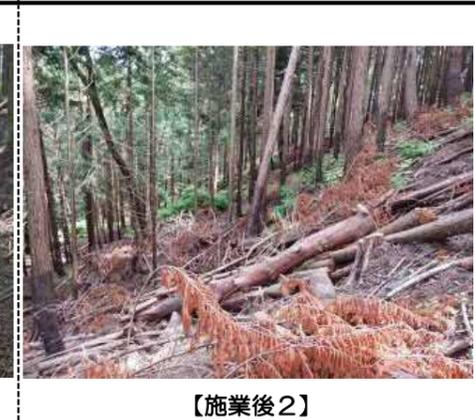
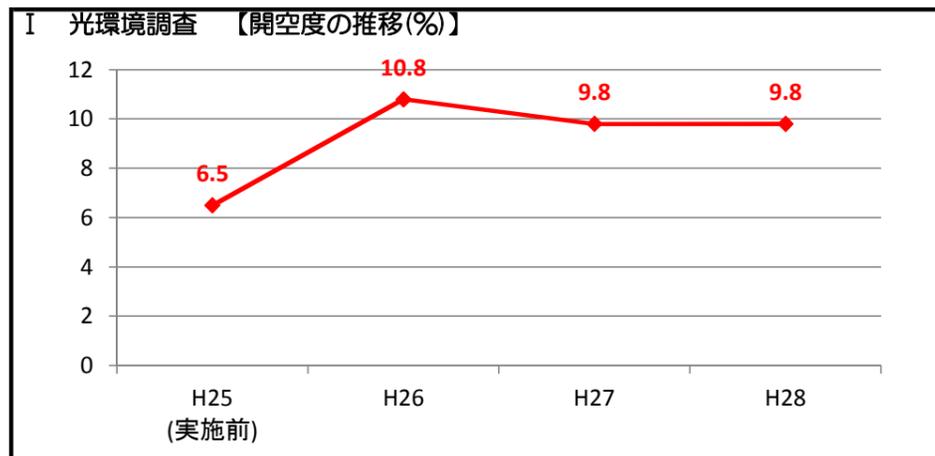
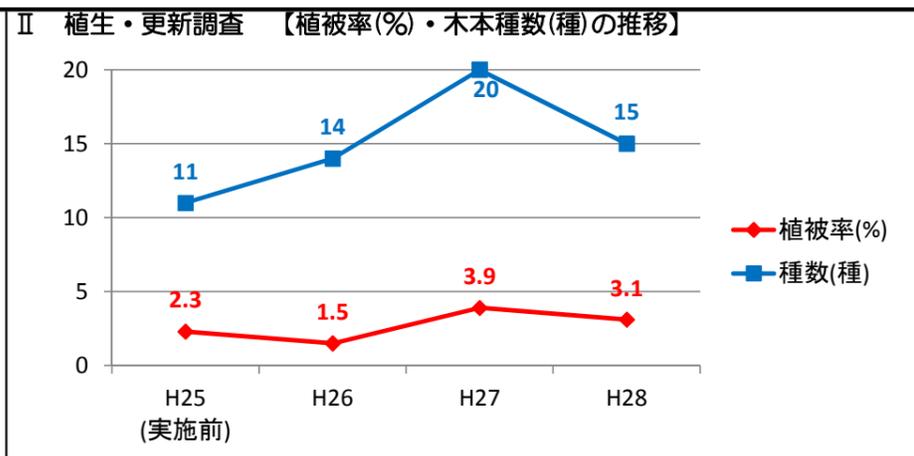
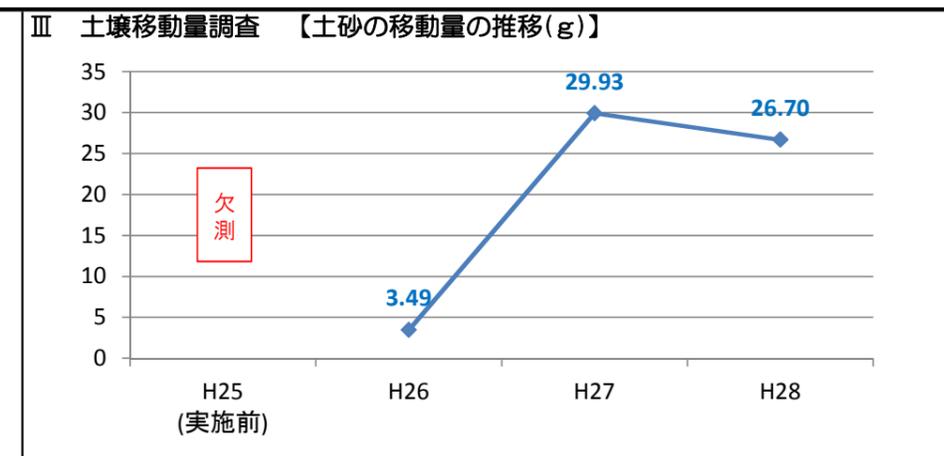
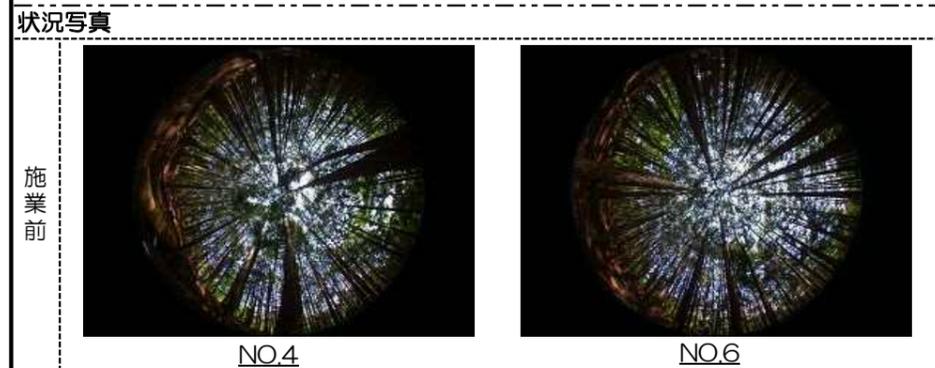
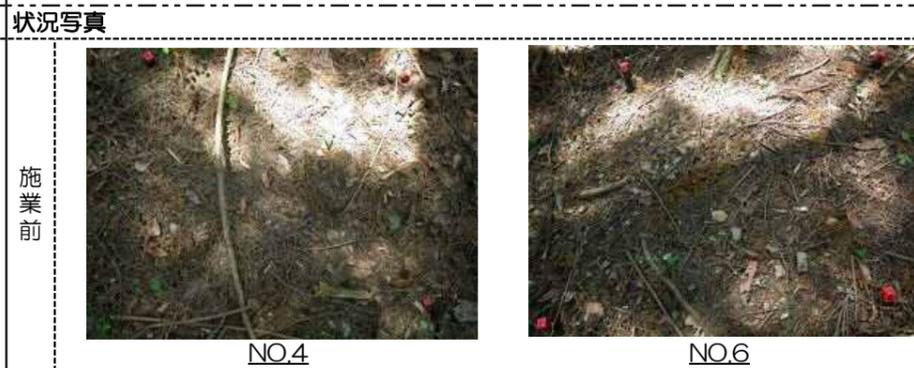
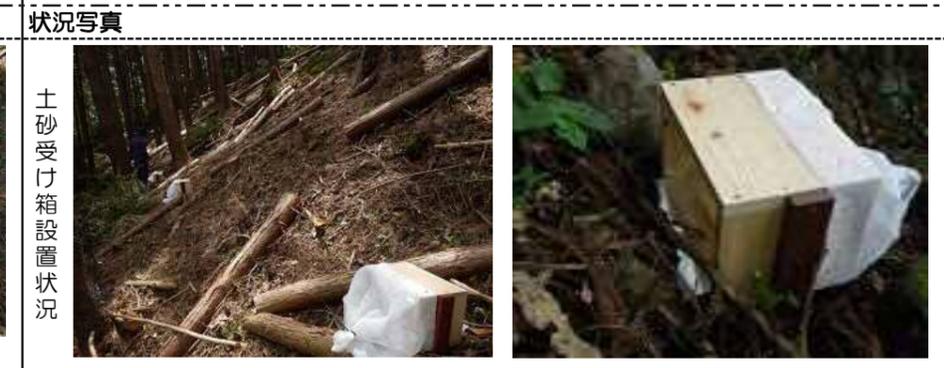
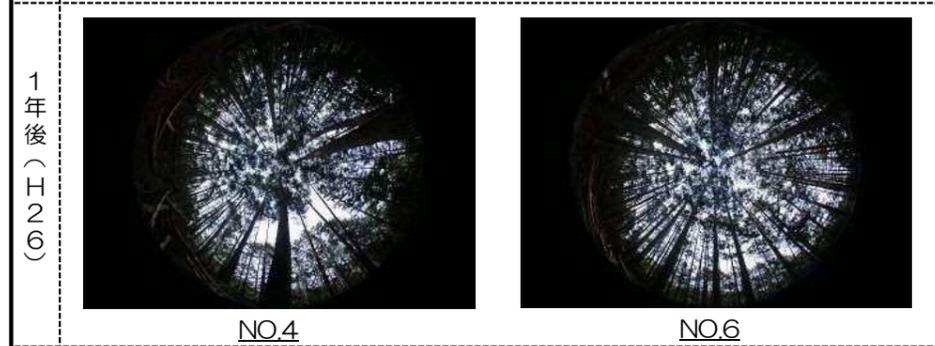
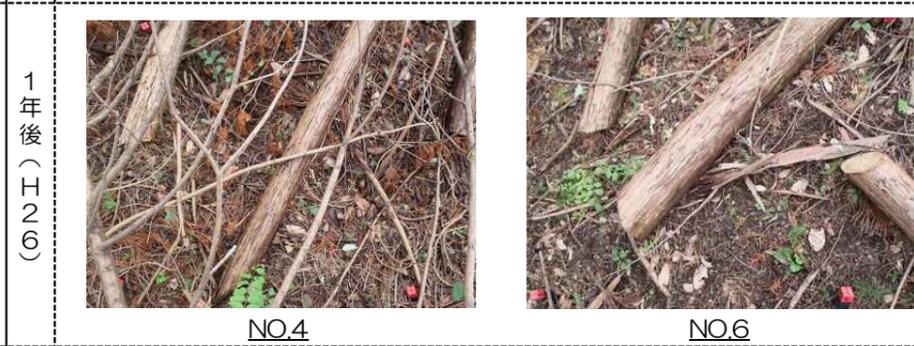
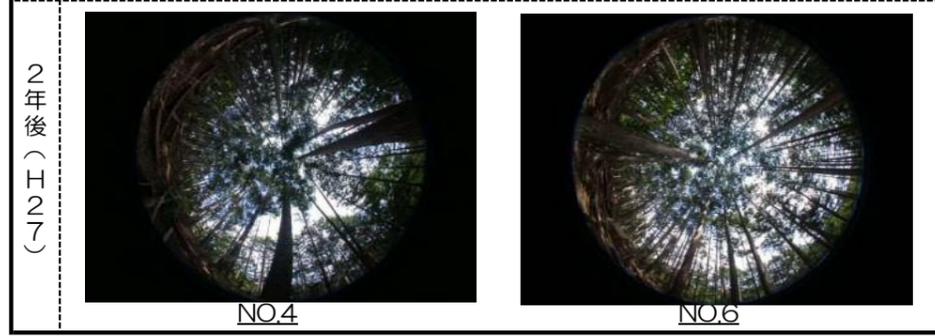
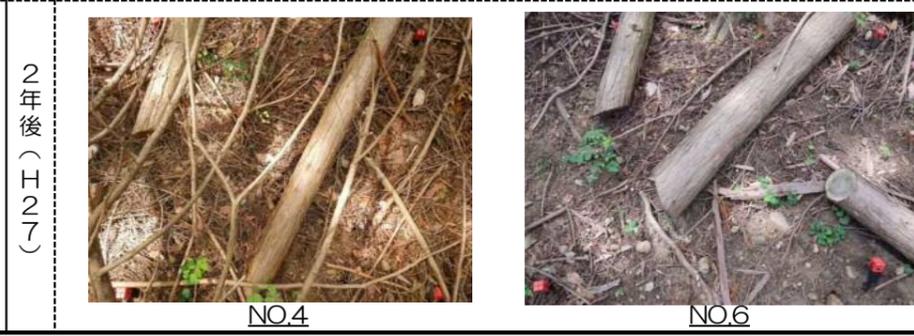
- 間伐の実施により、林内が明るくなった。
- 地表面の平均傾斜は32°と比較的急勾配。
- 伐採木が林内に残置されている。
- 腐植層は薄く、表土が露出しているが、安定している。

- 開空度は間伐後の状態が維持されているが、植被率に大きな変化はみられていない。
- 木本種数は減少したため、今後の推移を注視する必要がある。

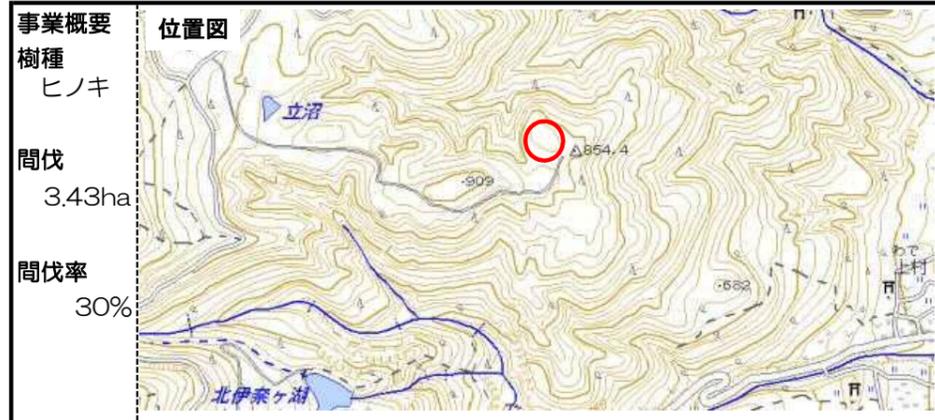
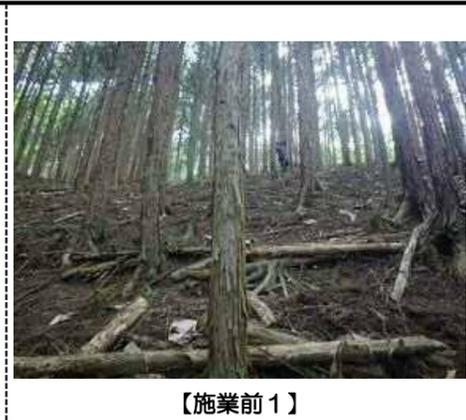
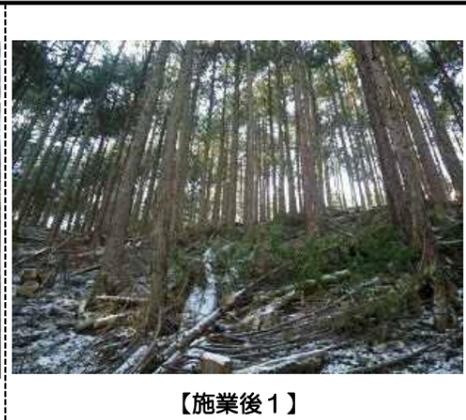
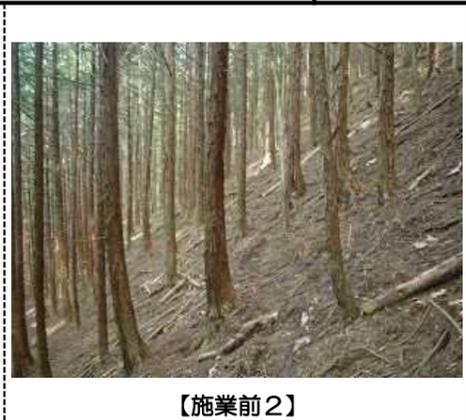
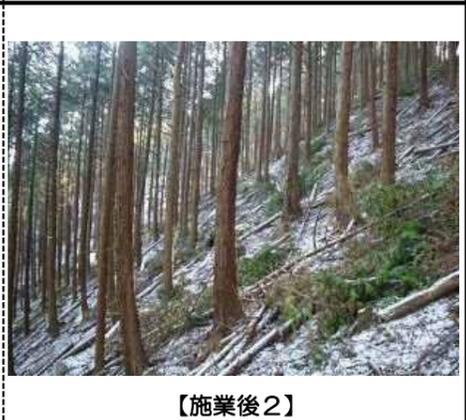
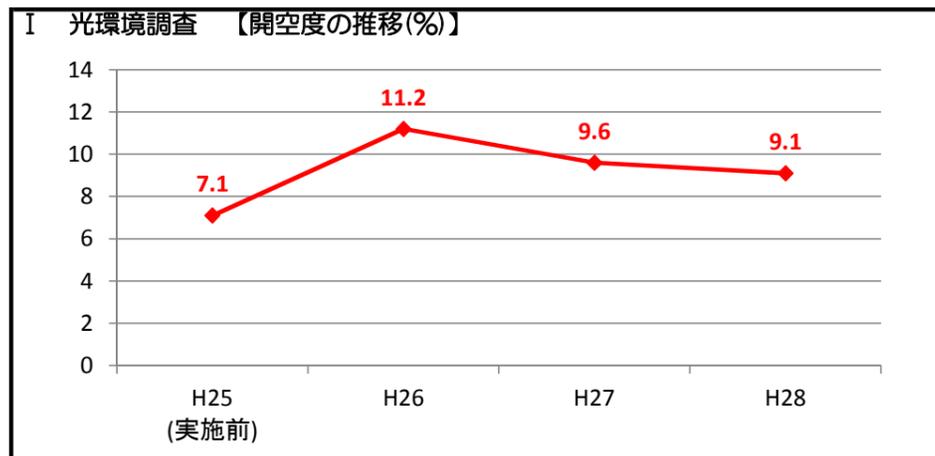
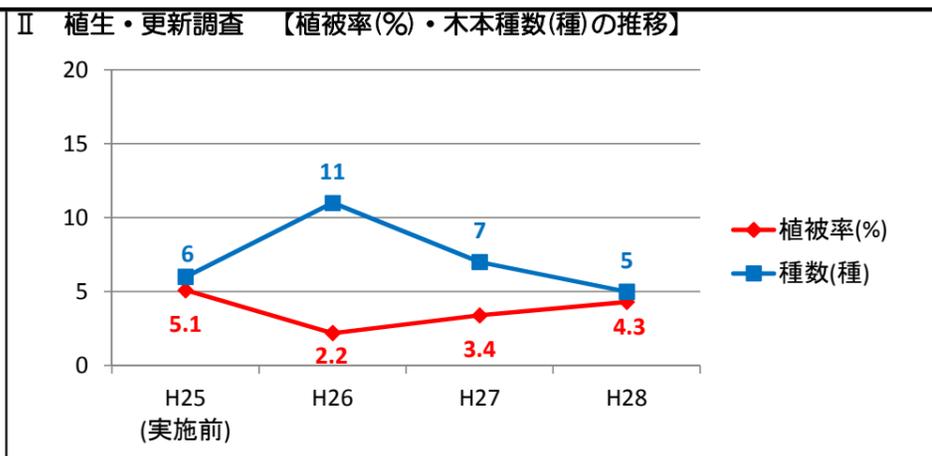
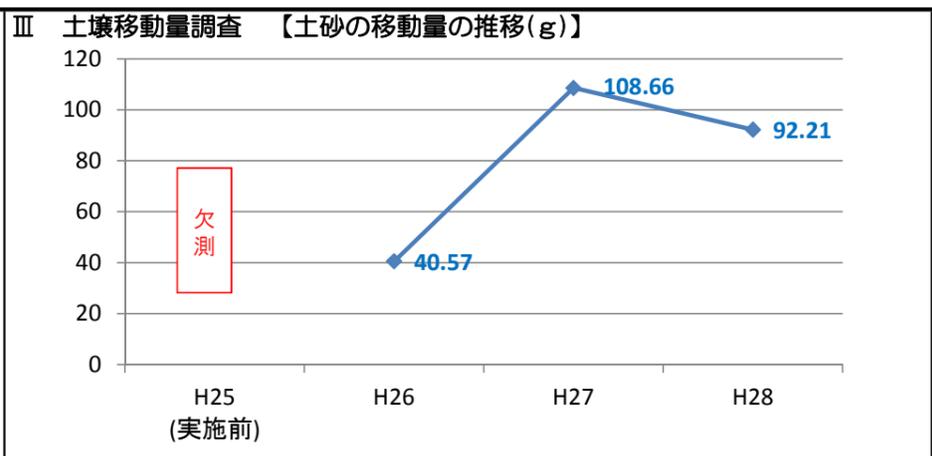
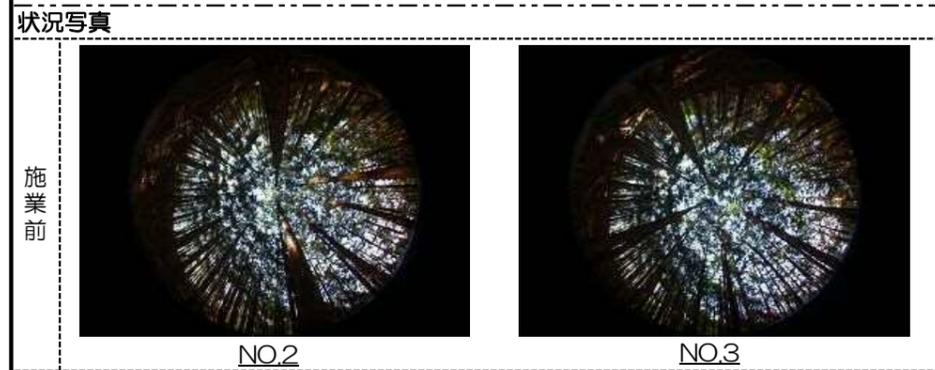
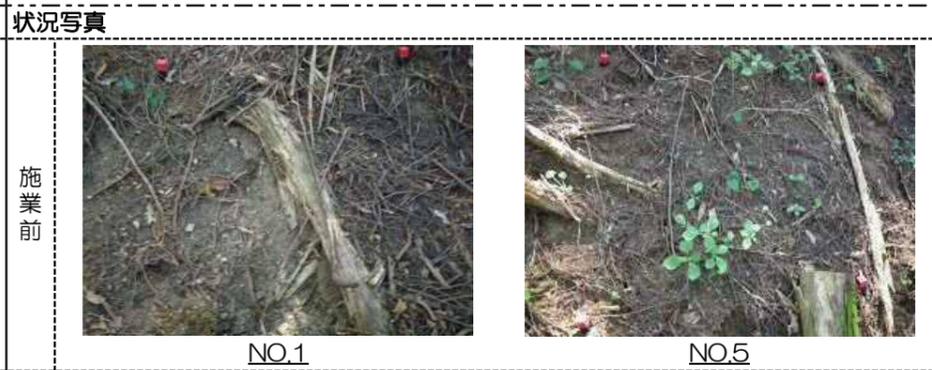
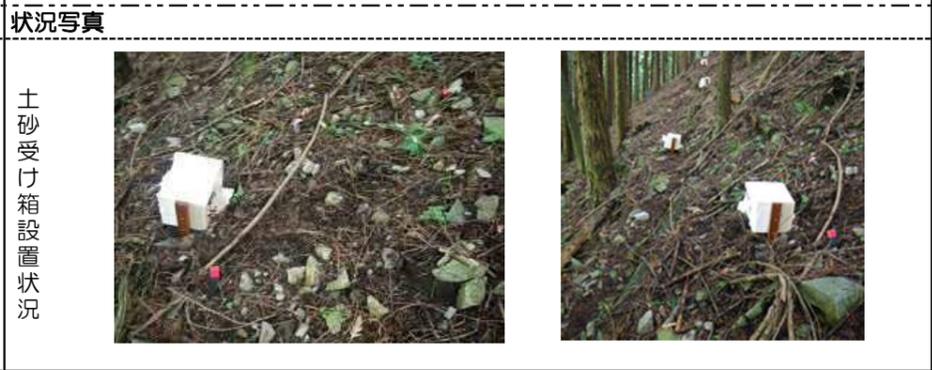
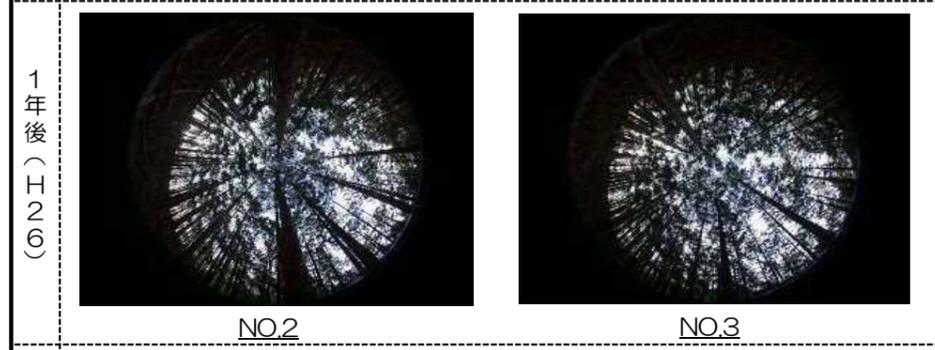
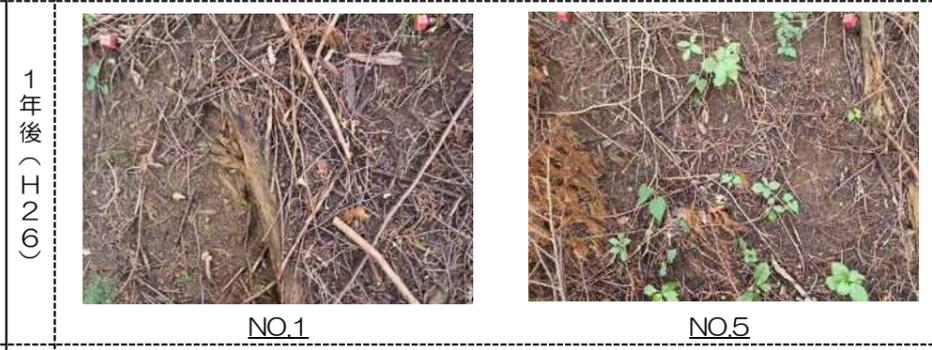
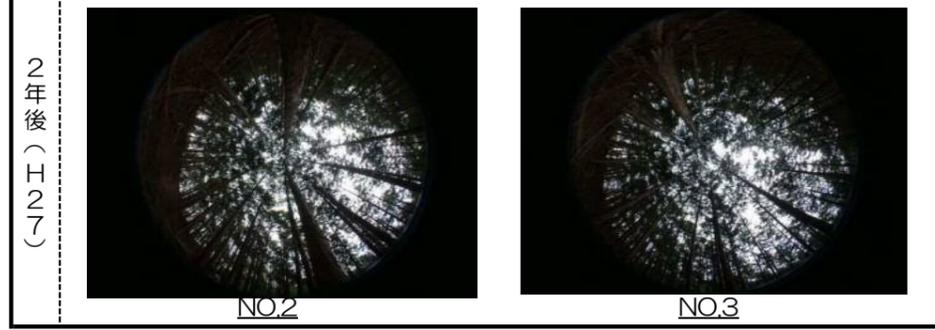
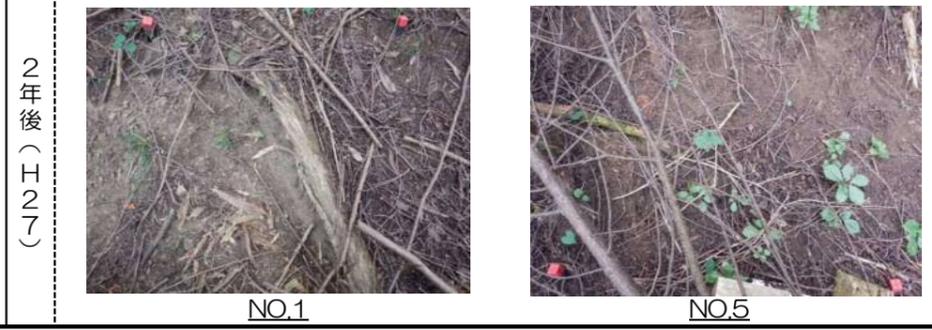
- ・間伐の実施により、林内が明るくなった。
- ・地表面の平均傾斜は34°と比較的急勾配。
- ・腐植層は薄く、表土が露出しているが、安定している。
- ・伐採木が林内に残置されている。

- ・開空度は低下したものの、植被率は若干増加した。
- ・土砂移動量は減少したものの木本種数も減少したため、今後の推移を注視する必要がある。
