# 事業効果の検証について

## 調査箇所一覧表

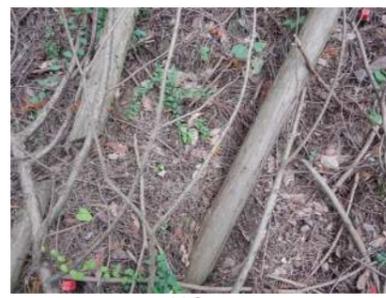
NO.4

・間伐の実施により、林内が明るくなった。  
 ・地表面の平均傾斜は32°と比較的急勾配。  
 ・伐採木が林内に残置されている。  
 ・腐植層は薄く、表土が露出しているが、安定している。

・開空度は間伐後の状態が維持されているが、植被率に大きな変化はみられていない。  
 ・土壌移動量は減少しているものの、今後の推移を注視する必要がある。

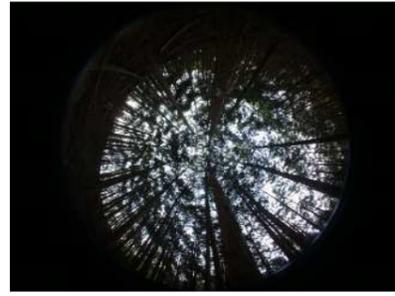
NO.2

- ・ 間伐の実施により、林内が明るくなった。
- ・ 地表面の平均傾斜は34°と比較的急勾配。
- ・ 腐植層は薄く、表土が露出しているが、安定している。
- ・ 伐採木が林内に残置されている。

- ・ 植被率の回復は芳しくないものの、土壌移動量は減少した。
- ・ 木本種数は若干増加したものの、今後の推移を注視する必要がある。
