事業概要
樹種 杉・ヒノキ
間伐 0.87ha
間伐率 30%

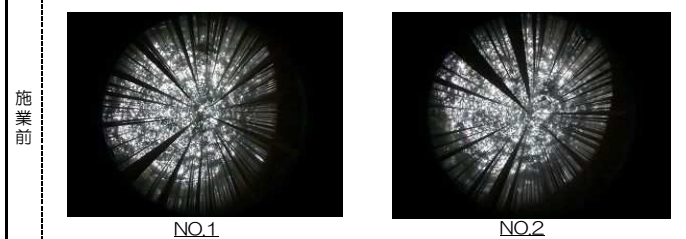
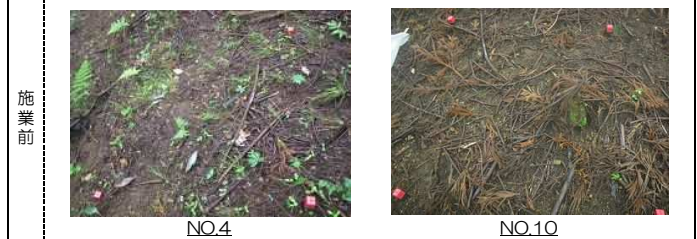
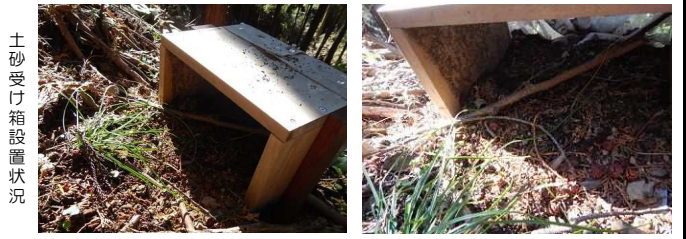
状況写真

【現況】

毎木調査項目	施業前	施業後	備考
調査区内立木本数(本)	65	37	
平均胸高直径(cm)	22.6	25.6

・間伐の実施により、林内が明るくなった。
・地表面の平均傾斜は33°と比較的急勾配。
・部分的にスギの落葉等に覆われており、林床部は安定している。

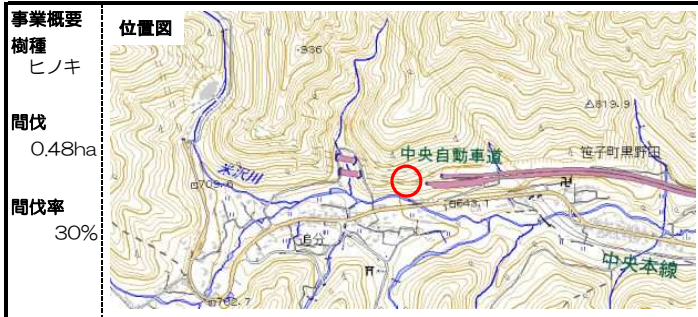
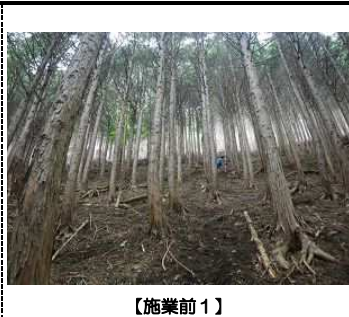
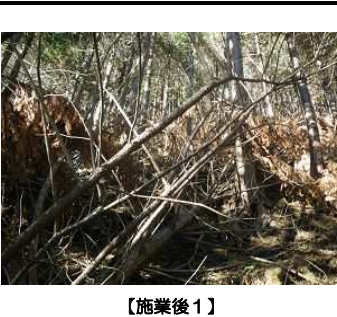
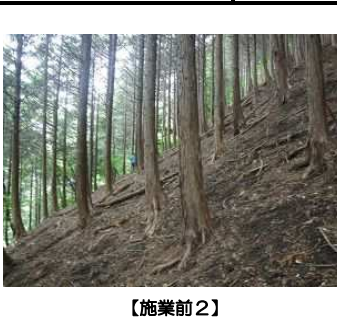
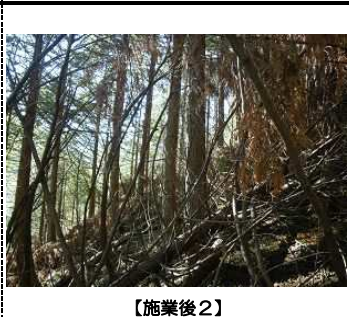
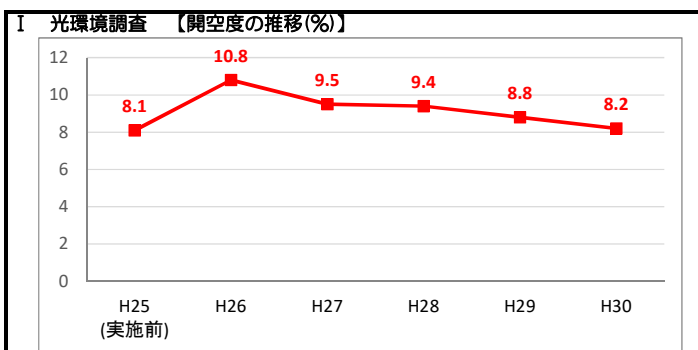
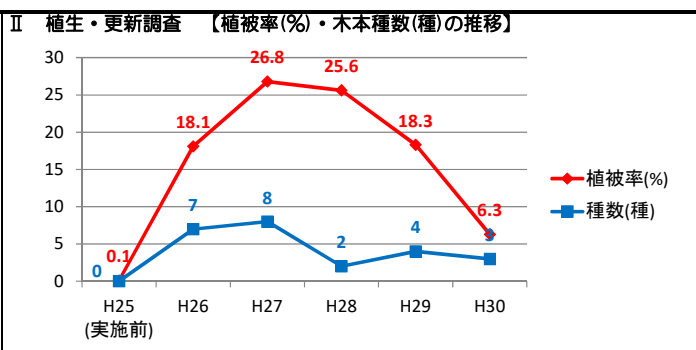
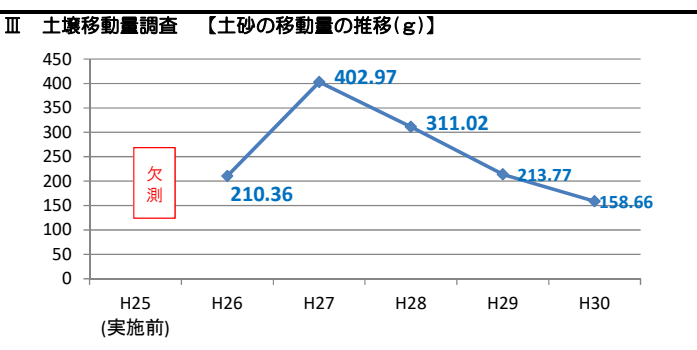
状況写真		状況写真			
3 年 後 H 2 8 (

【所見】

・植被率は低下したものの、木本種数は維持されていた。
・土砂移動量は多かったが、減少に転じた。

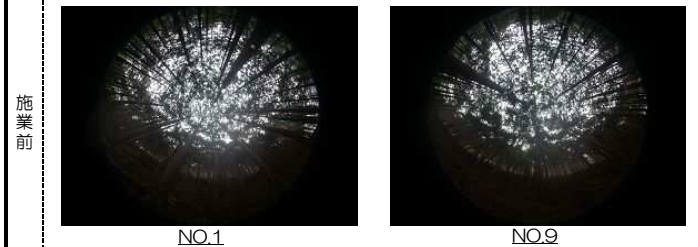
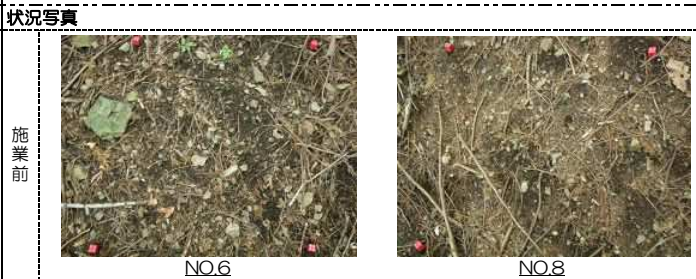
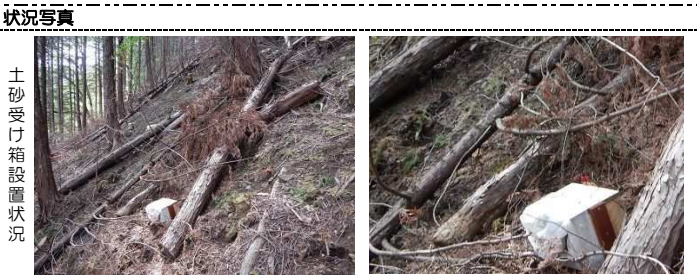
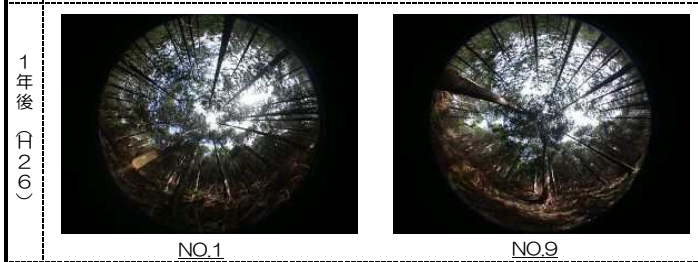
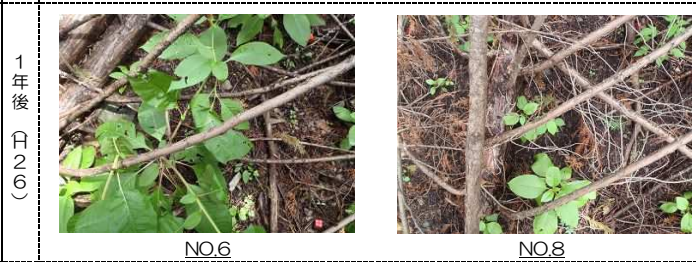
状況写真

【現況】

毎木調査項目	施業前	施業後	備考
調査区内立木本数(本)	63	37	
平均胸高直径(cm)	21.5	24.9

- ・間伐の実施により、林内が明るくなった。
- ・地表面の傾斜は35°と急勾配。
- ・伐採木が林内に残置されている。
- ・腐植層は薄く、表土が露出しているが、安定している。

【所見】

- ・開空度は間伐後の状態をほぼ維持していた。
- ・土壌移動量は継続して減少した。
- ・植被率は低下し、木本種数の回復も緩慢であることから、今後の推移を注視する必要がある。
