事業効果検証のためのモニタリング調査について

森林環境税を活用して実施している森林整備について、事業実施の効果を検証するために県内の14箇所（荒廃森林再生事業12箇所、広葉樹の森づくり推進事業2箇所）において毎年モニタリング調査を行っています。

ここに、事業実施後11または12年が経過した時点での状況を報告します。

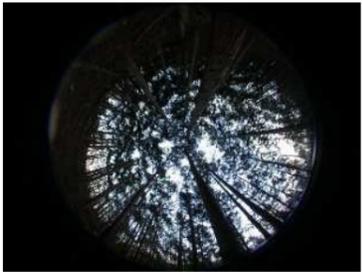
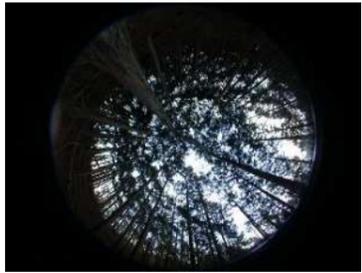
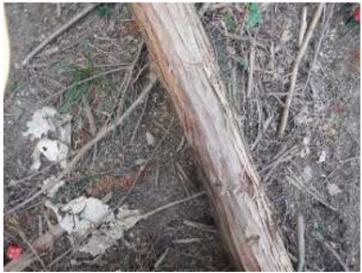
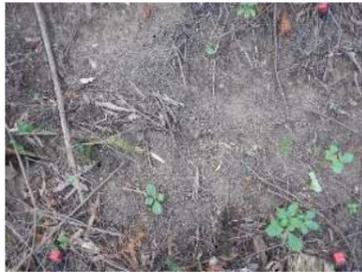
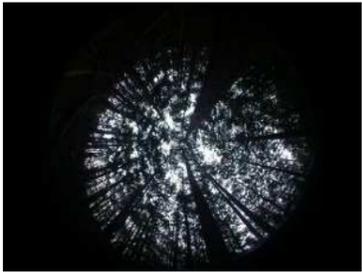
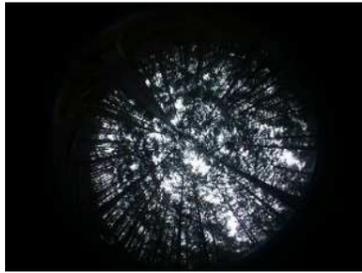
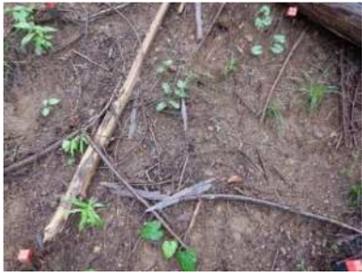
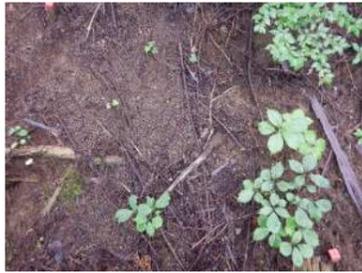
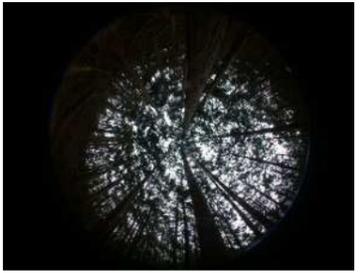
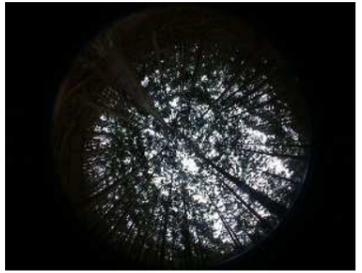
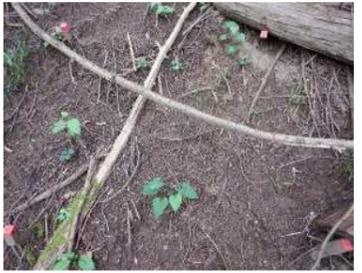
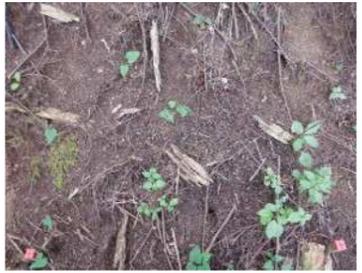
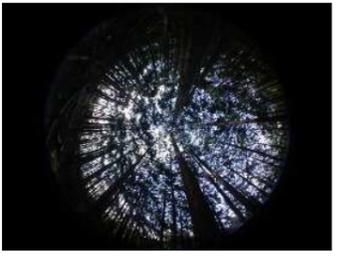
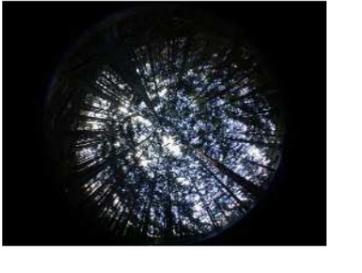
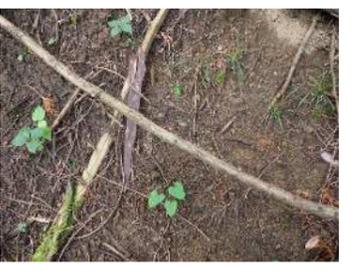
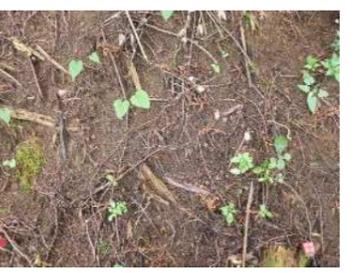
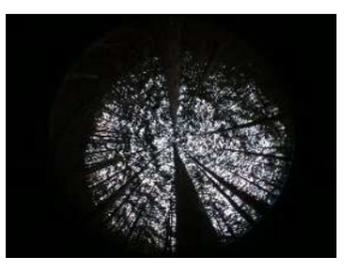
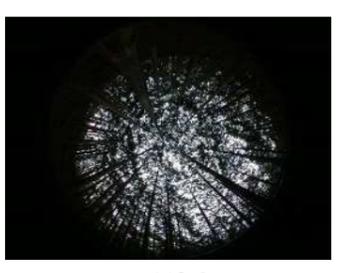
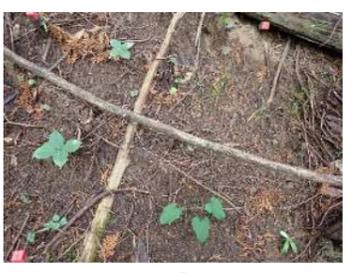
- 間伐の実施により、林内が明るくなった。
- 地表面の平均傾斜は34°と比較的急勾配。
- 伐採木が林内に残置されている。
- 腐植層は薄く、表土が露出しているが、安定している。

- 植被率や木本種数はわずかながら増加傾向にあったが、R6年度は低下した。
- 土壌移動量がR4年度に増加したが、例年程度に減少した。

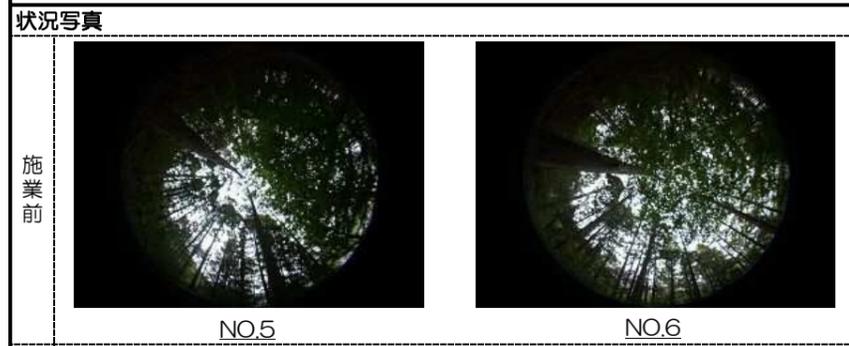
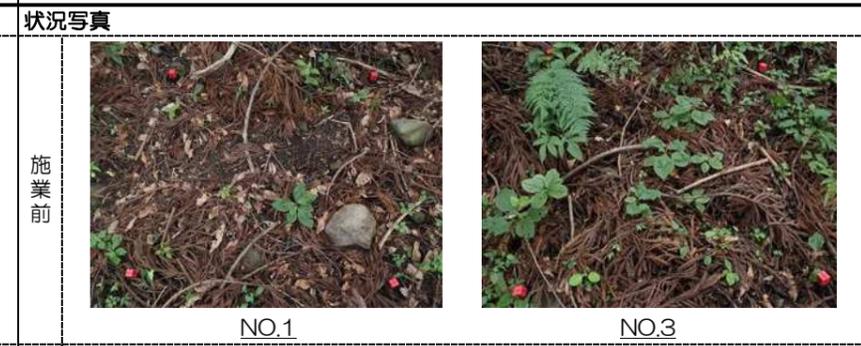
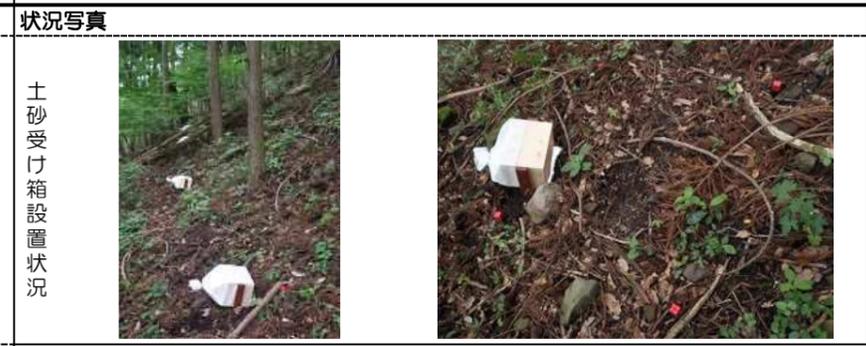
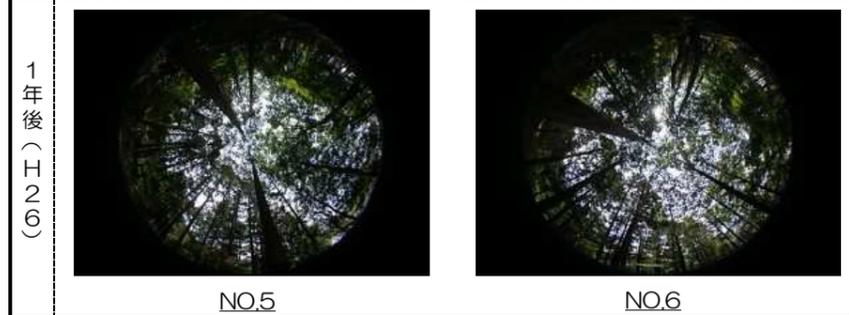
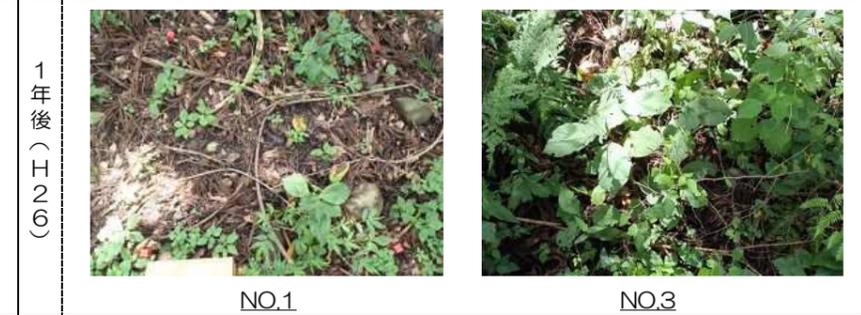
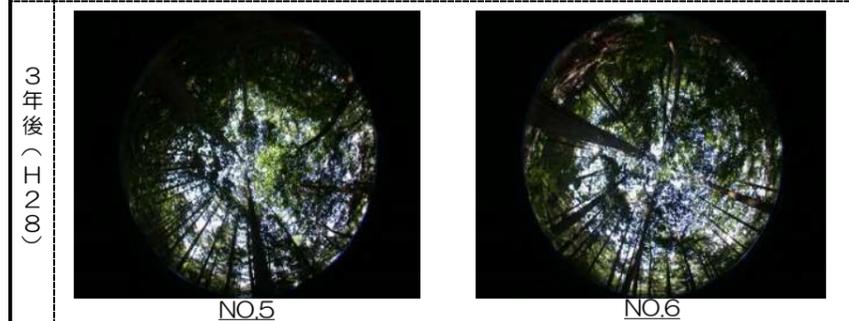
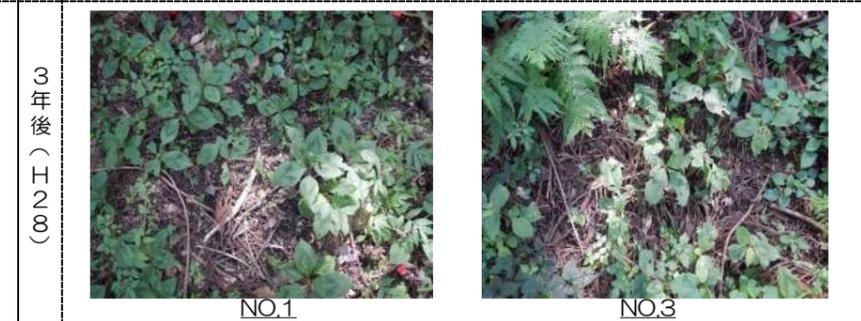
- 間伐の実施により、林内が多少明るくなった。
- 表土はスギの落葉等の層に厚く覆われている。
- 施業前から下層植生が比較的多く見られたが、更に増加している。

- 植被率の増加傾向は近年鈍化している。
- 土壌移動量は、若干増加した。
- 木本種数の増加が緩慢であるため、今後の推移を注視する必要がある。

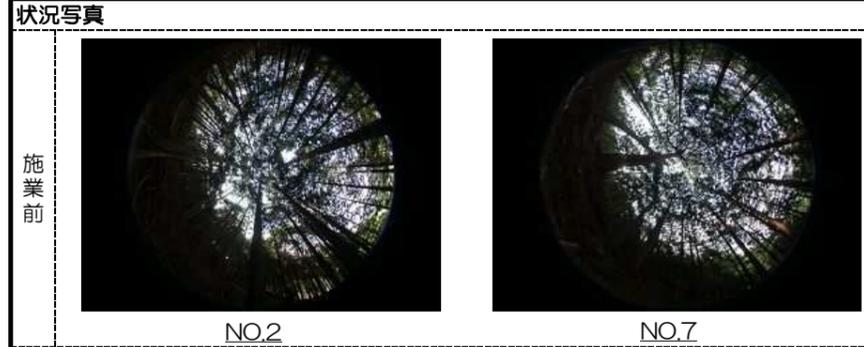
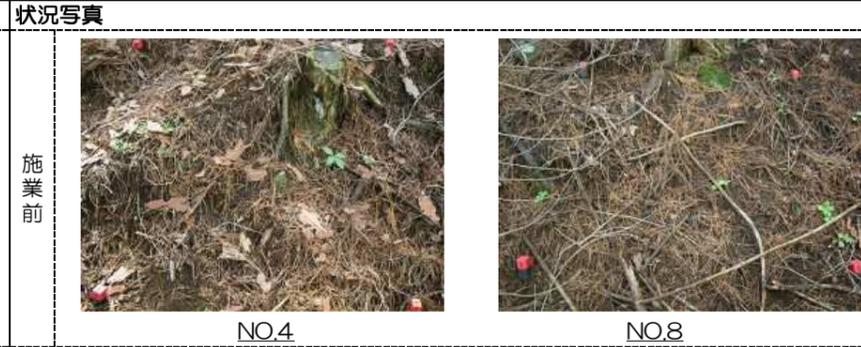
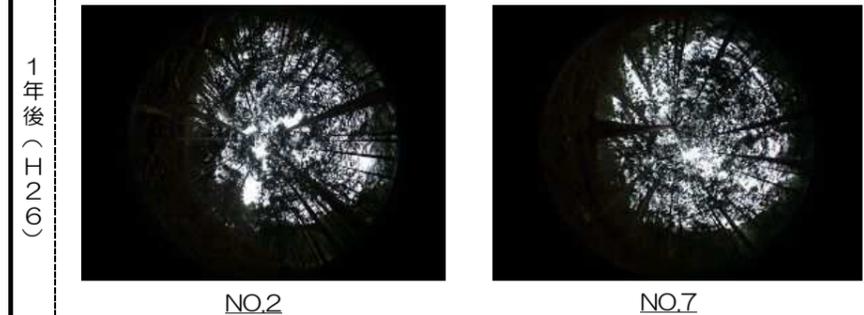
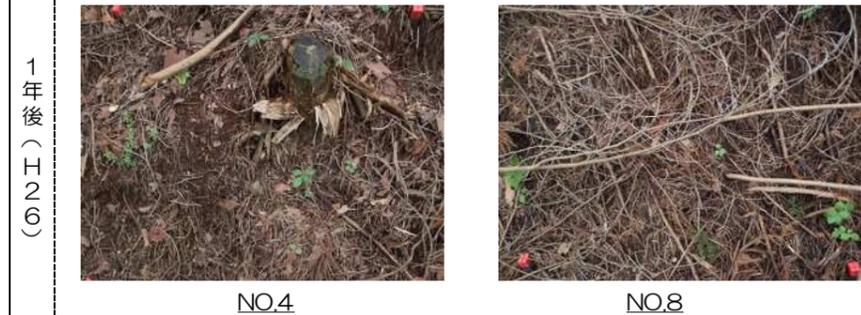
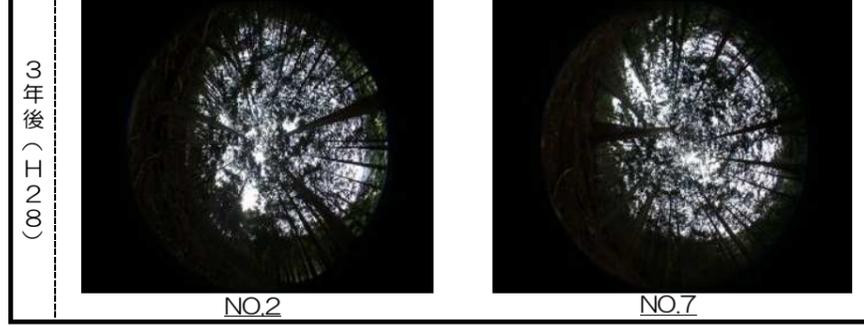
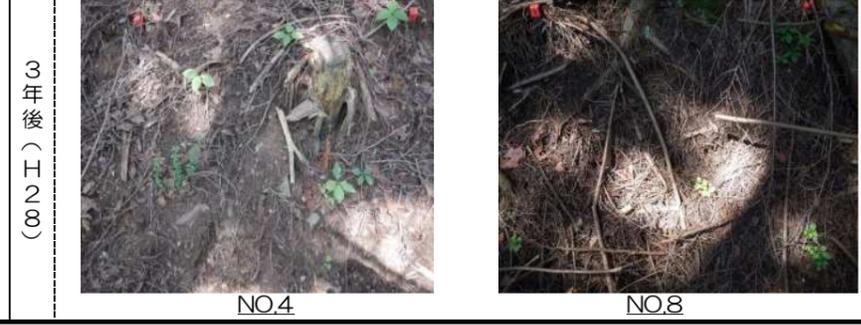
- 間伐の実施により、林内が明るくなった。
- 地表面の平均傾斜は36°と急勾配で、岩砕に覆われている部分が多い。
- 腐植層は薄い。

- 開空度は間伐後の状態から若干低下し、植被率の改善は緩慢である。
- 土壌移動量は間伐実施前程度に減少し、継続している。

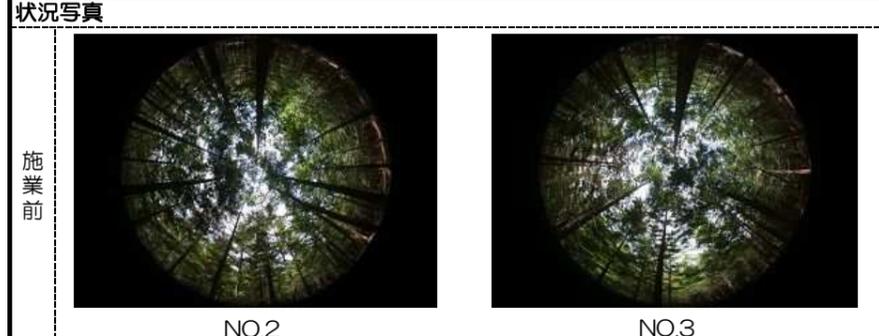
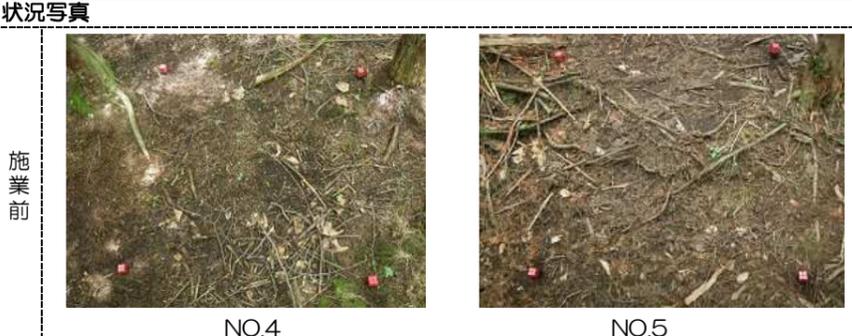
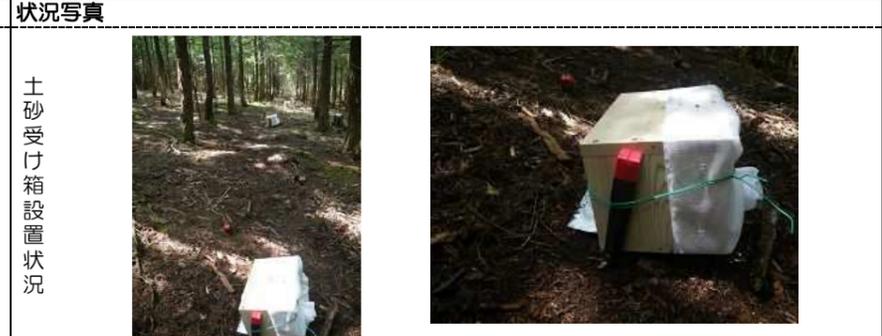
【現況】

・間伐の結果、林内が明るくなった。
・腐植層は薄く、表土が露出しているが、地表面の平均傾斜が 9° とほぼ平坦であるため、土壌流出は見られていない。

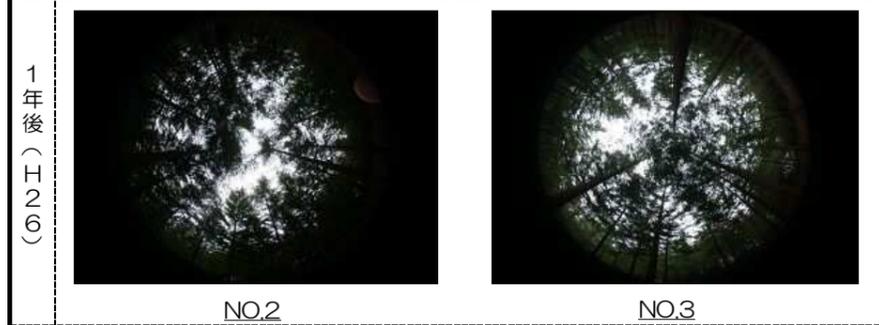
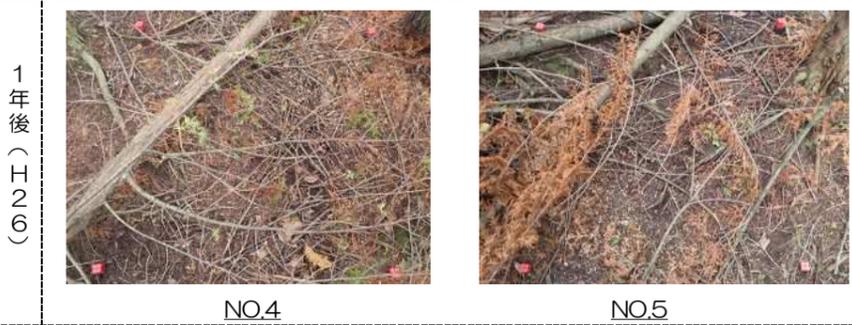
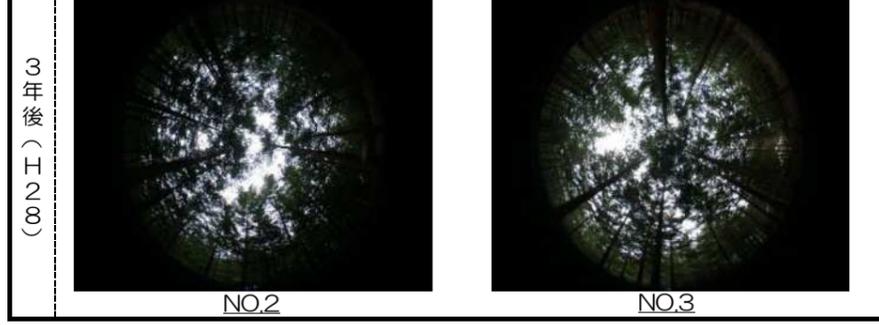
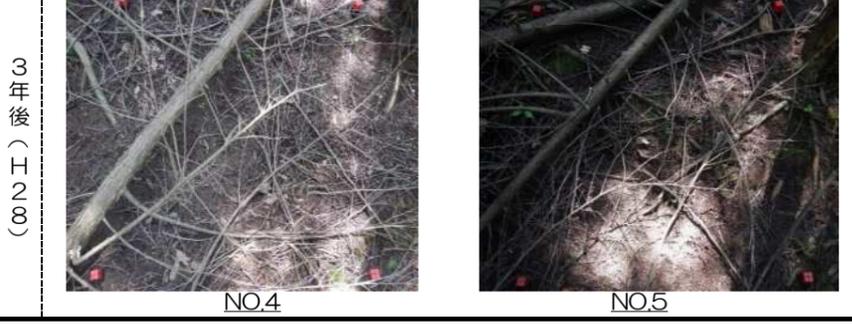
【所見】

・土壌移動量は減少し、緩傾斜地でもあるので表土浸食の形跡は見当たらない。
・植被率の回復が緩慢であるため、今後の推移を注視する必要がある。

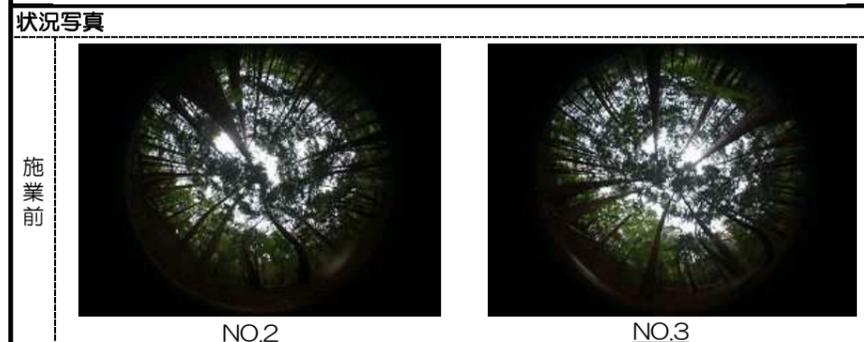
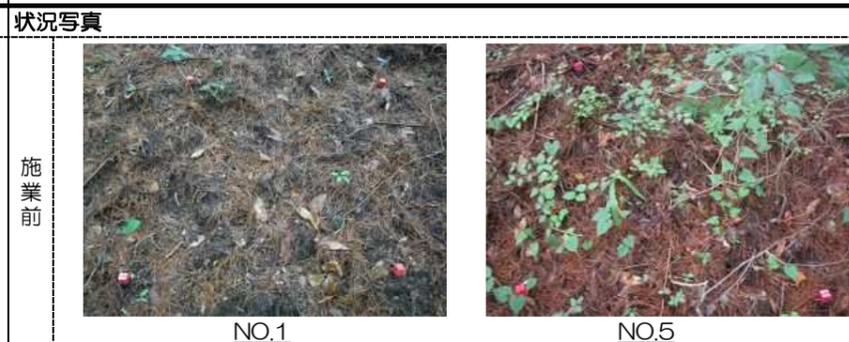
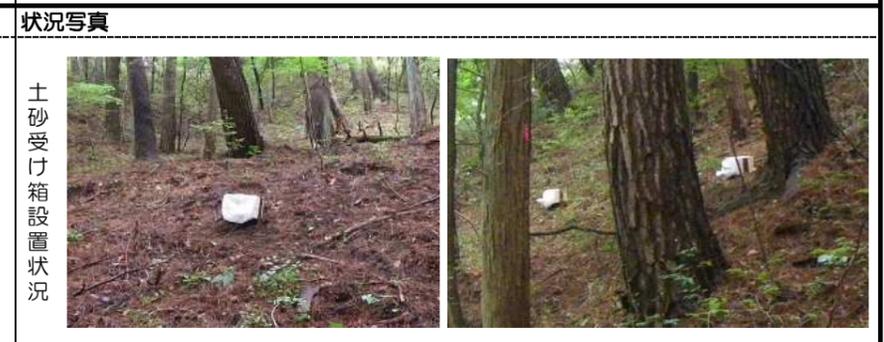
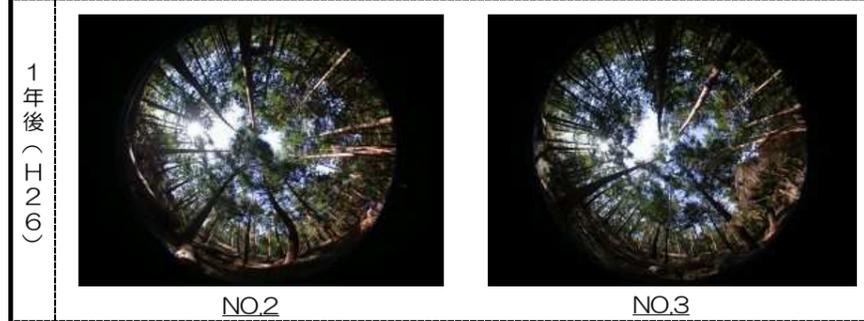
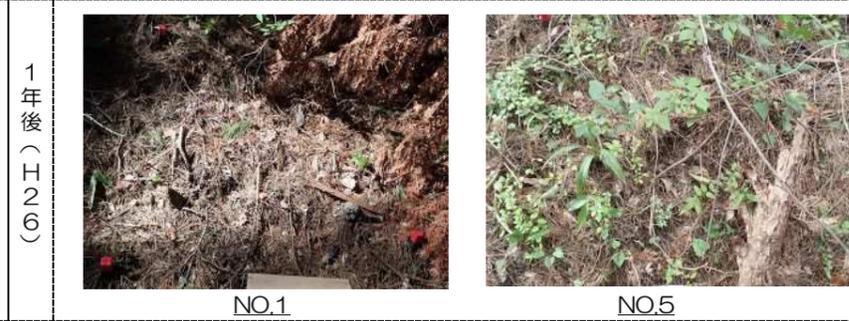
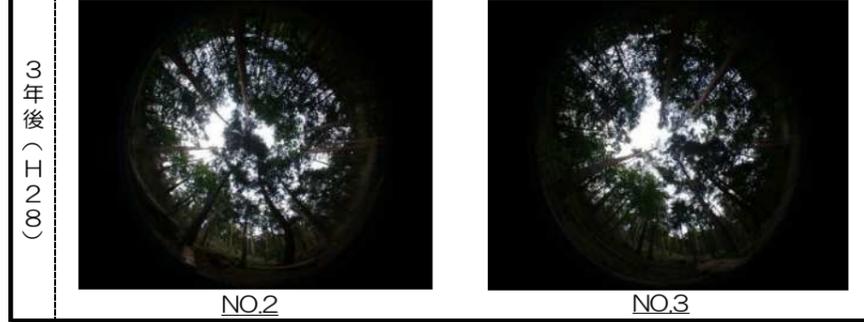
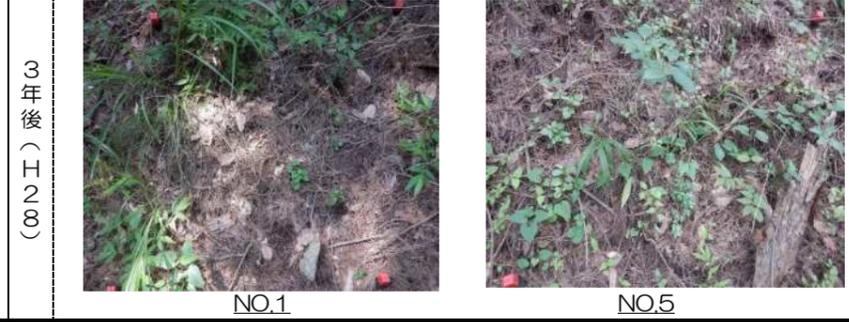
【現況】

- 間伐の結果、林内がやや明るくなった。
- 地表面の平均傾斜は25°と、比較的緩勾配。
- 搬出後の残材が林内に置かれた状態になっている。
- アカマツの落葉等に表土が覆われている。

- 植被率は増加しているものの、木本種数は横ばい傾向にある。
- 土壌移動量はR2年度に増加したが、減少傾向が継続している。

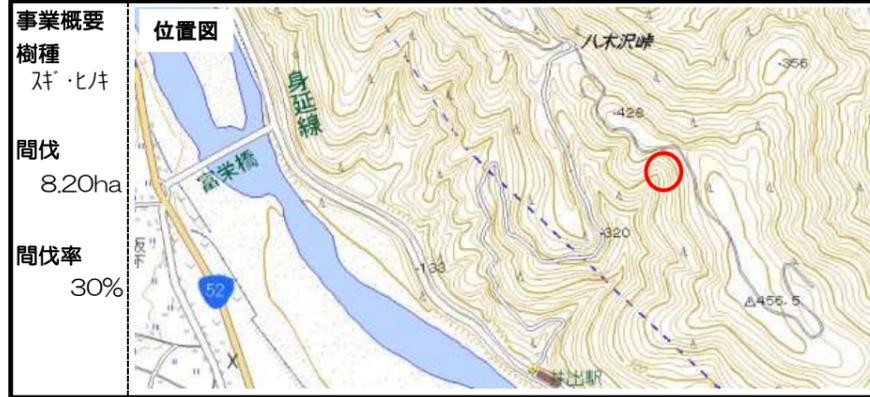
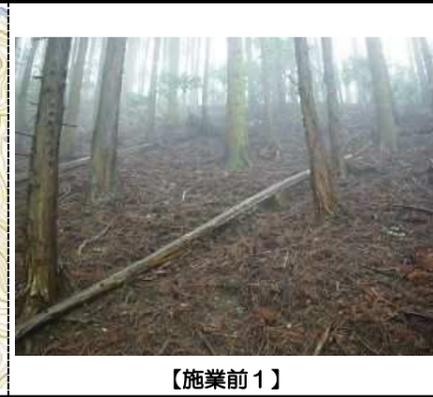
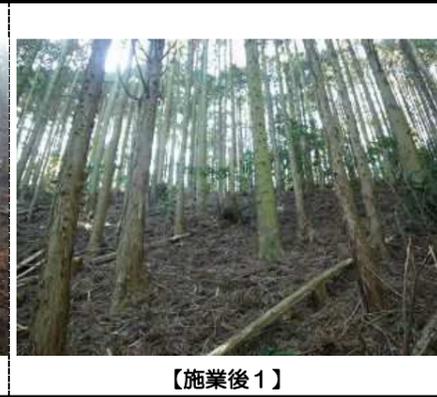
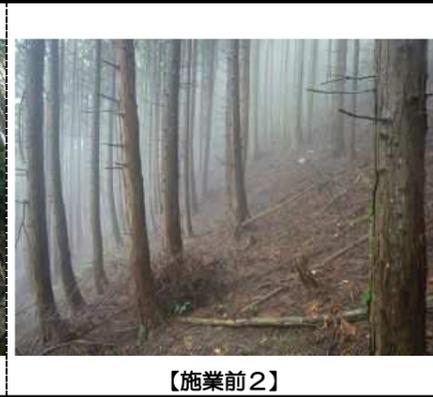
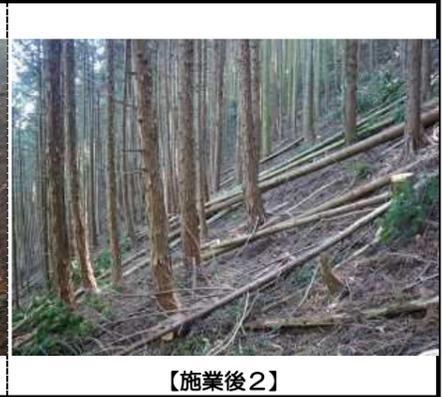
- 間伐の結果、林内が明るくなった。
- 地表面の傾斜は34°と比較的急勾配であるが、スギの落葉が堆積していることもあり、現時点では土砂流出の形跡は見られない。

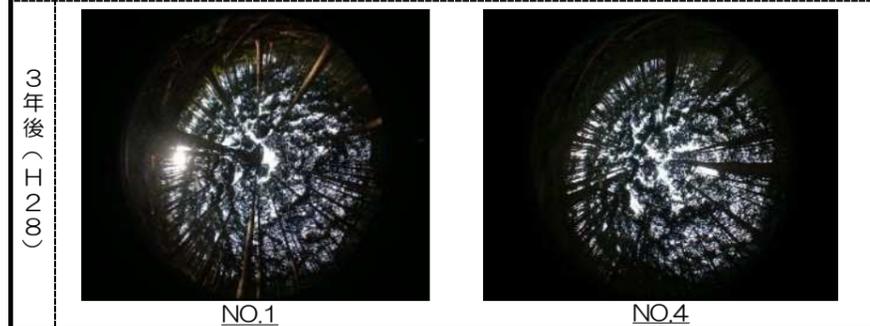
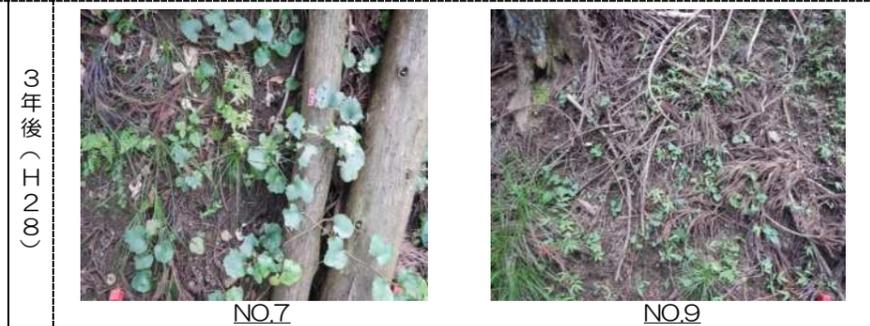
- 開空度は若干低下したものの維持されていた。
- 土壌移動量はR4年度に増加したが、例年程度に減少した。
- 植被率が低下し低い値のまま継続しているため、今後の推移を注視する必要がある。

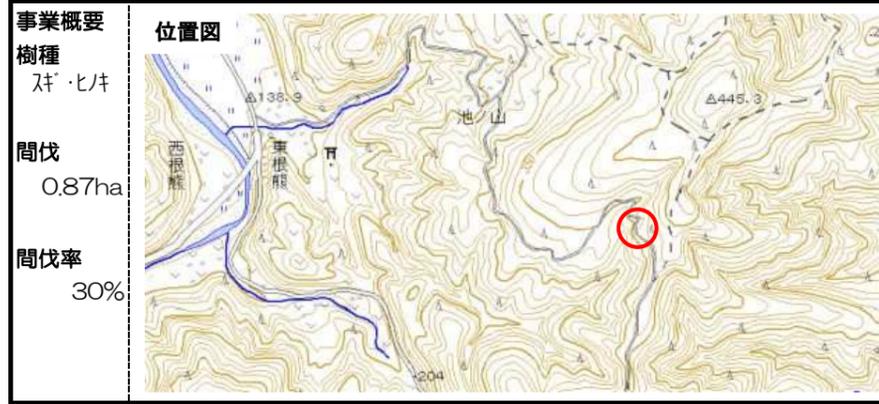
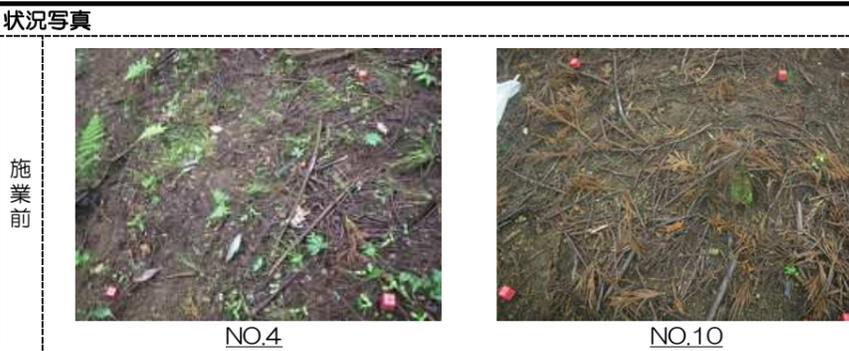
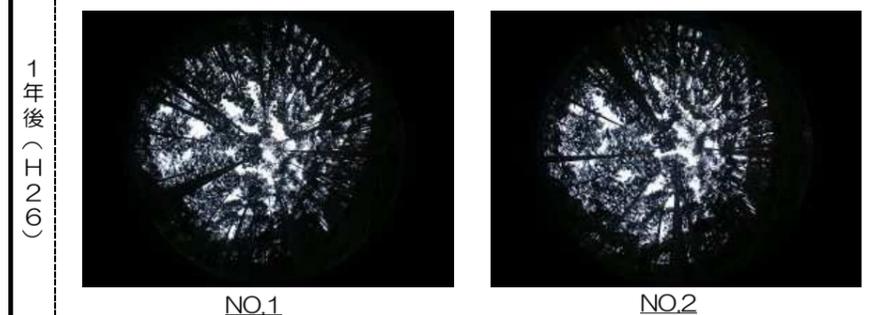
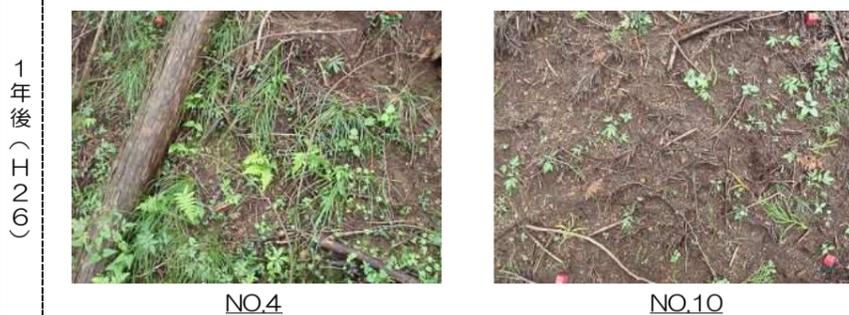
【現況】

- 間伐の実施により、林内が明るくなった。
- 地表面の平均傾斜は33°と比較的急勾配。
- 部分的にスギの落葉等に覆われており、林床部は安定している。

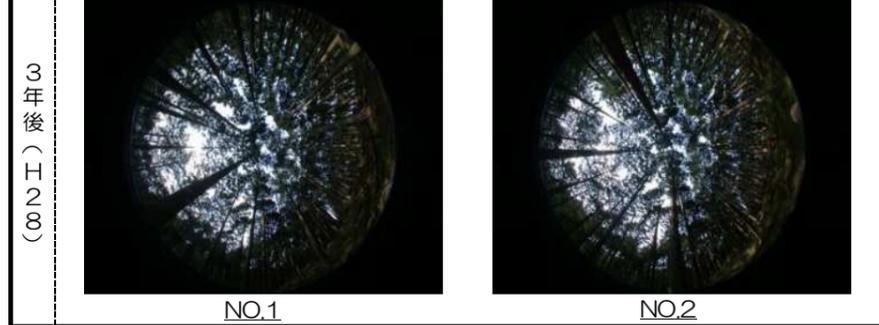
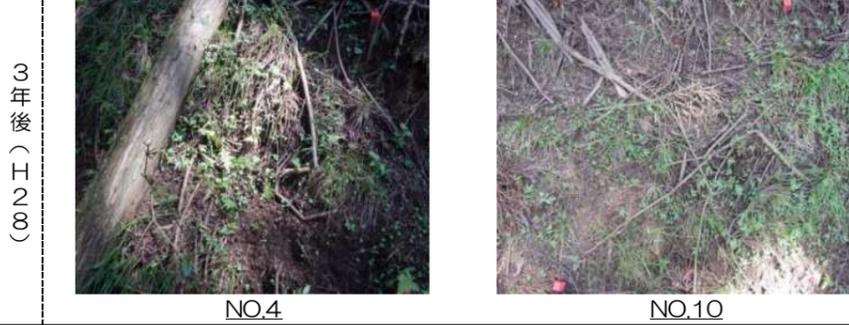
【所見】

- 植被率、木本種数ともに低下傾向にある、今後の推移に留意する必要がある。
- 土壌移動量はR4年度に比較して減少したものの、多い量が継続している。

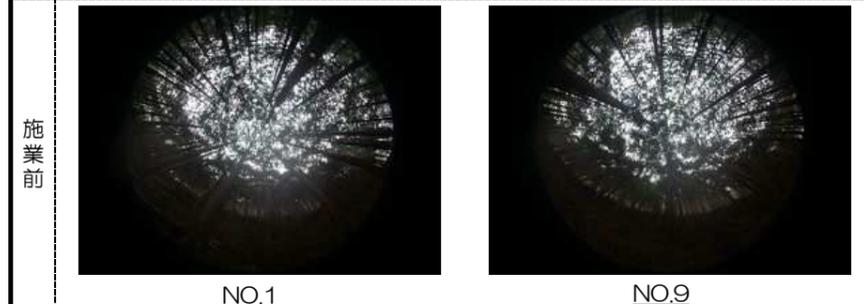
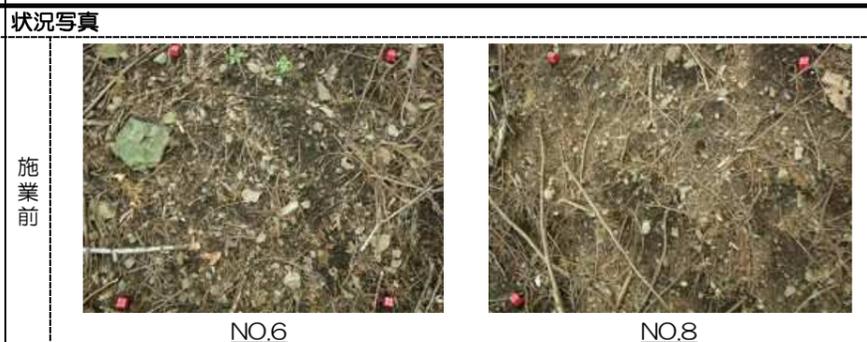
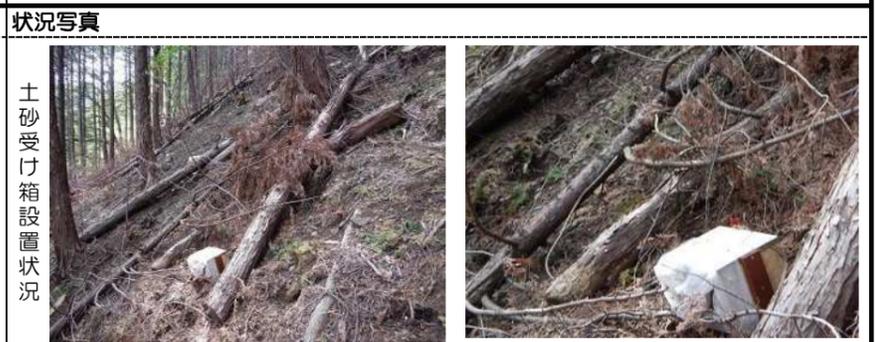
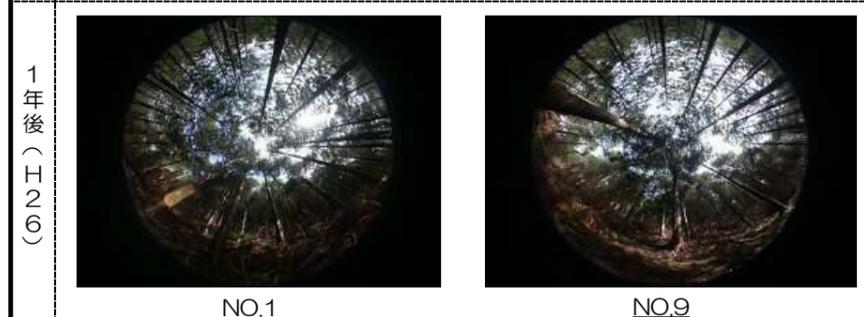
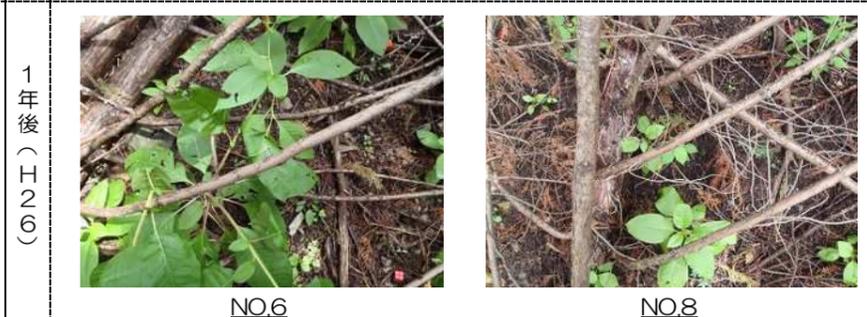
【現況】

- 間伐の実施により、林内が明るくなった。
- 地表面の傾斜は35°と急勾配。
- 伐採木が林内に残置されている。
- 腐植層は薄く、表土が露出しているが、安定している。

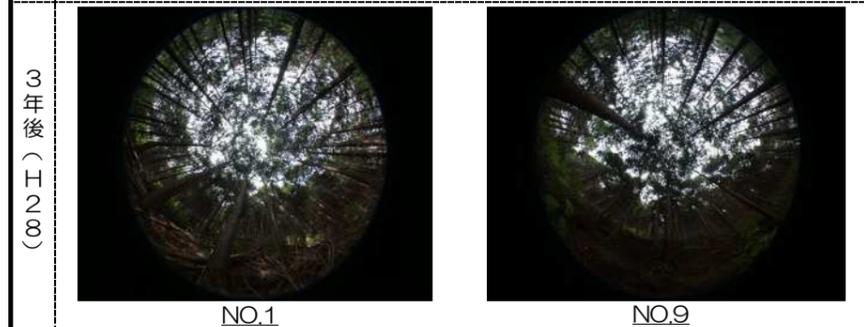
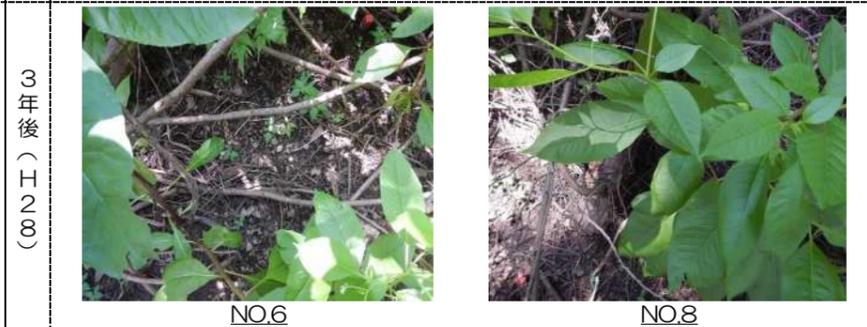
【所見】

- 開空度は間伐後の状態をほぼ維持していた。
- 植被率の低下が継続していることから、今後の推移を注視する必要がある。
- 増減はあるものの土壌移動量は多い傾向が見られており、植被率の低下も含めて、今後の推移を注視する必要がある。

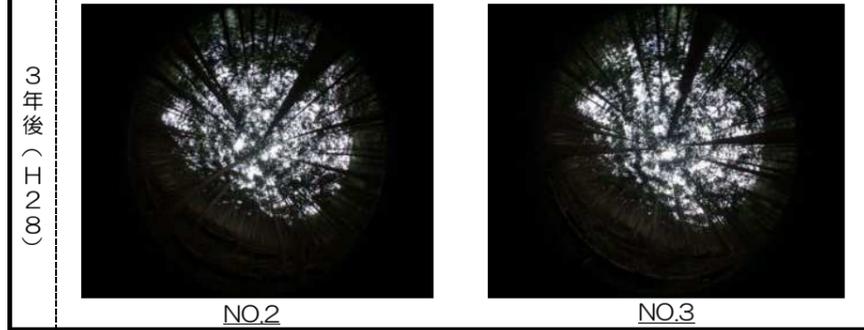
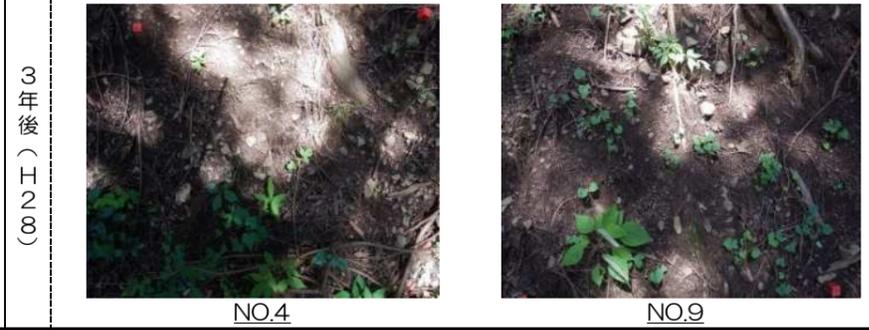
- 間伐の実施により、林内が明るくなった。
- 地表面の平均傾斜は37°と急勾配。
- 伐採木が林内に集積整理されている。
- 腐植層は薄く、表土が露出しているが、安定している。

- 開空度は間伐前の状態で推移し、植被率は低下傾向が見られる。
- 土壌移動量は多い傾向が継続しているため、今後の推移に留意が必要である。

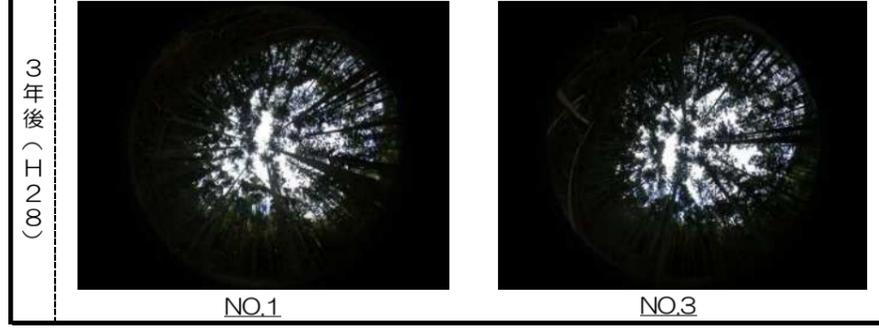
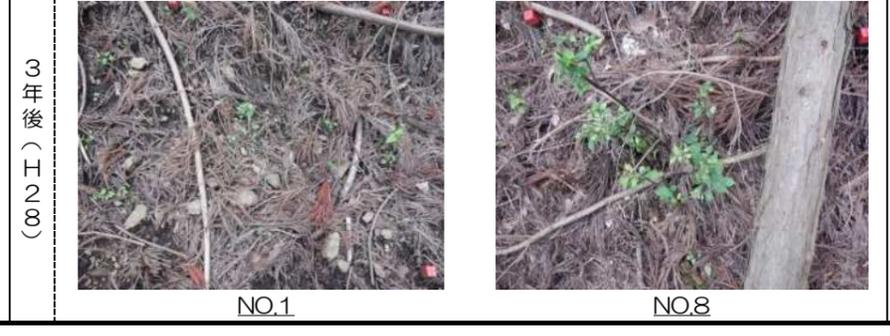
- 間伐の結果、林内が明るくなった。
- 地表面の傾斜は 32° と比較的急勾配。
- 搬出後の残材が林内に置かれた状態になっている。
- スギの落葉が厚く堆積していることから、現時点では洗掘など土砂流出の形跡は見られない。

- 開空度は低下傾向にあり、植被率、木本種数ともに低下傾向にあるが、R6年度は増加していた。
- 土壌移動量は減少し、表土浸食の形跡も見当たらず、安定している。

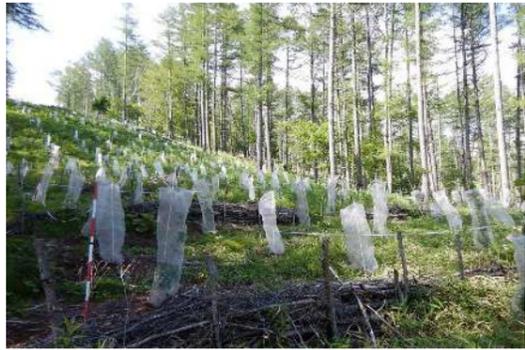
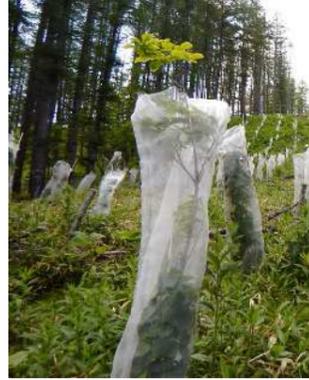
7年後【令和元年度】

【調査結果】

- ・食害防止ネットがすり下げられ、食害を受けている植栽木が見受けられた。
- ・生育状況は、食害を受けていない個体については概ね良好である。

【所見】

- ・食害を受けた植栽木が見受けられるので、随時、食害防止ネットの点検・補修を行い、獣害防止に努める。

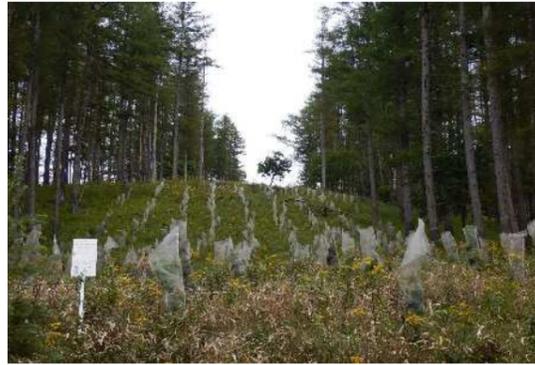
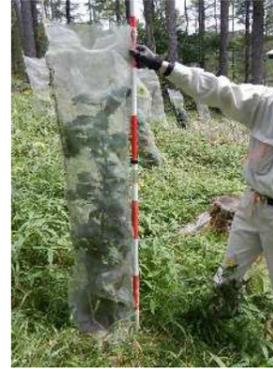
9年後【令和3年度】

【調査結果】

- ・令和2年度に食害防止ネットの補修とともに、ネットを留めるためのクリップの数を増やし、すり下げ防止対策を実施したことにより、食害を受けた植栽木が減り、すり下げ防止クリップの追加施工の効果が見られた。
- ・新たに枯損木が発見された。
- ・生育状況は、食害を受けていない個体については概ね良好である。

【所見】

- ・引き続き、食害防止ネットの、シカによるすり下げ防止のためのクリップの追加施工を含めた、食害防止ネットの点検・補修を適宜行い、獣害防止に努める。

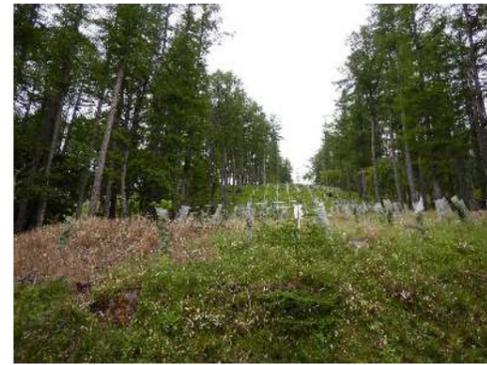
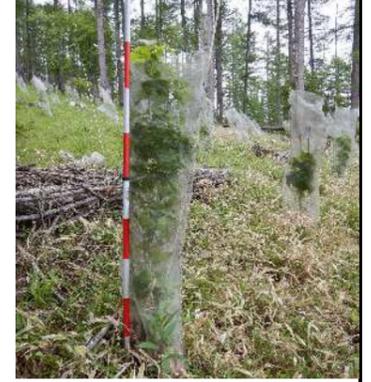
10年後【令和4年度】

【調査結果】

- ・食害防止ネットがすり下げられ、食害を受けている植栽木が見受けられた。
- ・生育状況は、食害を受けていない個体については概ね良好である。

【所見】

- ・食害を受けた植栽木が見受けられるので、随時、食害防止ネットの点検・補修を行い、獣害防止に努める。

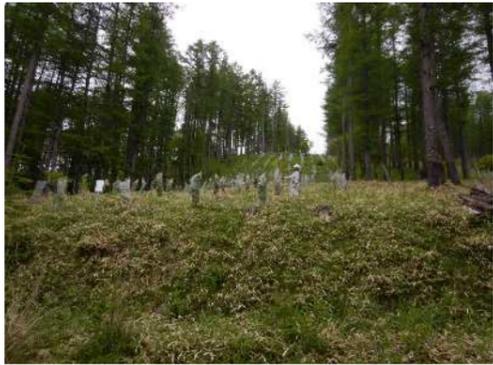
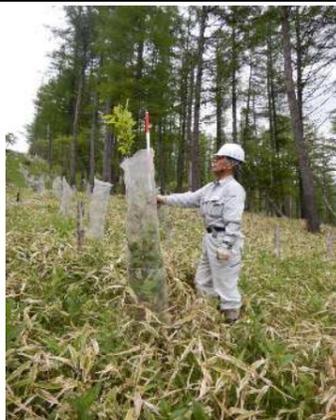
11年後【令和5年度】

【調査結果】

- ・食害防止ネットがすり下げられ、食害を受けている植栽木が見受けられた。
- ・生育状況は、食害を受けていない個体については概ね良好である。

【所見】

- ・食害を受けた植栽木が見受けられるので、随時、食害防止ネットの点検・補修を行い、獣害防止に努める。

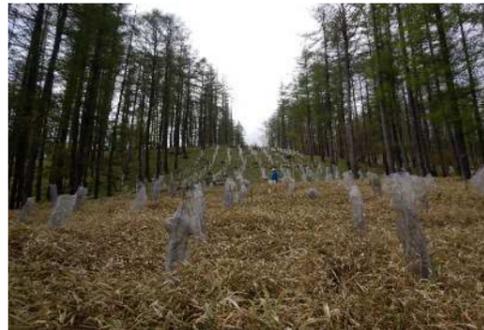
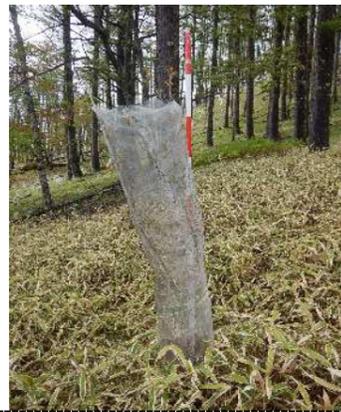
12年後【令和6年度】

【調査結果】

- ・食害防止ネットがすり下げられ、食害を受けている植栽木が見受けられた。
- ・すり下がってしまった食害防止ネットの中には、積雪の重みによるものもあると見受けられた。
- ・生育状況は、食害を受けていない個体については概ね良好である。

【所見】

- ・食害を受けた植栽木が見受けられるので、随時、食害防止ネットの点検・補修を行い、獣害防止に努める。
- ・一度枯死したと見受けられた個体が、一部根本付近より葉の繁茂が観察された。

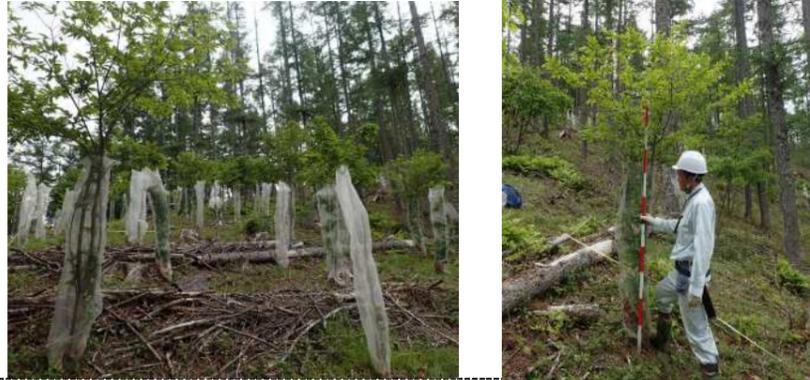
7年後【令和元年度】

- 【調査結果】
- 概ね良好に伸長成長・肥大成長している。
 - 一部葉の食害、先折れ跡があるが、新たな被害木はない。
 - 新たに折損による枯損木が発見された。

- 【所見】
- 調査対象木は概ね順調に生育していることが伺える。
 - 調査対象箇所近接地の食害防止ネットがシカによりすり下げられ、食害を受けた形跡があることから、引き続き、食害防止ネットの保守・点検を適宜行い、獣害の防止に努める。

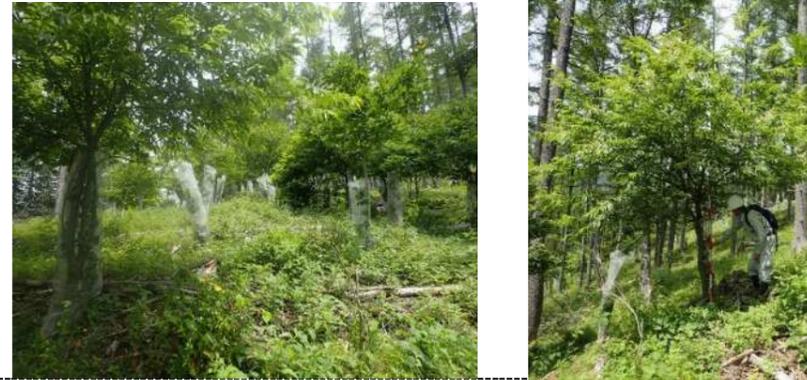
9年後【令和3年度】

- 【調査結果】
- 概ね良好に伸長成長・肥大成長している。
 - 新たな枯損木や食害は確認されなかった。

- 【所見】
- 調査対象木は概ね順調に生育していることが伺えるが、樹高がネットより高い個体の先端に食害を受ける傾向がみられた。
 - 調査対象箇所内の食害防止ネットがシカによりすり下げられ、食害を受けた形跡があることから、食害防止ネットの保守・点検を適宜行い、獣害の防止に努める。

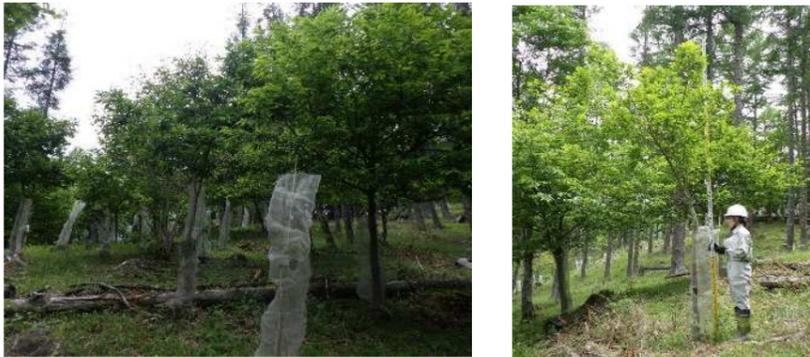
11年後【令和5年度】

- 【調査結果】
- 概ね良好に伸長成長・肥大成長している。
 - 新たに枯損木が2本発見された。

- 【所見】
- 調査対象木は概ね順調に生育していることが伺えるが、樹高がネットより高い個体の先端に食害を受ける傾向がみられた。
 - 調査対象箇所内の食害防止ネットがシカによりすり下げられ、食害を受けた形跡があることから、食害防止ネットの保守・点検を適宜行い、獣害の防止に努める。

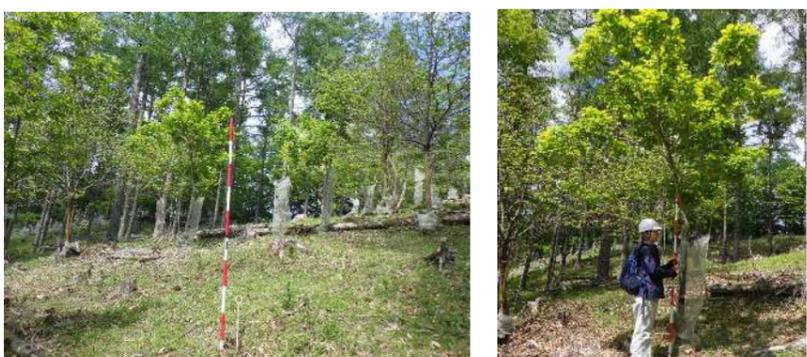
12年後【令和6年度】

- 【調査結果】
- 概ね良好に伸長成長・肥大成長している。

- 【所見】
- 調査対象木は概ね順調に生育していることが伺えるが、樹高がネットより高い個体の先端に食害を受ける傾向がみられた。
 - 調査対象箇所内の食害防止ネットがシカによりすり下げられ、食害を受けた形跡があることから、食害防止ネットの保守・点検を適宜行い、獣害の防止に努める。
