事業概要
 樹種 スギ
 間伐 1.28ha
 間伐率 30%

事業概要

実施年度	H24年度
樹種	ミズナラ
植栽面積	1.84ha
植栽本数	2,700本
〔標準地(10m×10m)内〕	
植栽本数	15本
活着本数	11本
食害本数	4本
破損ネット	3枚

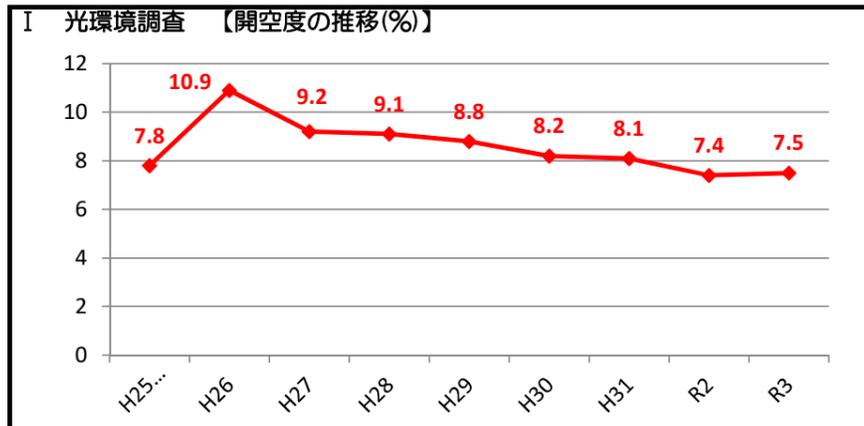
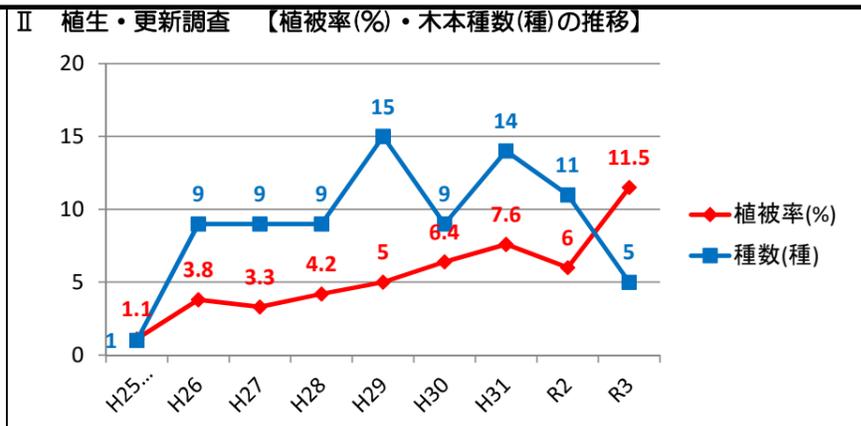
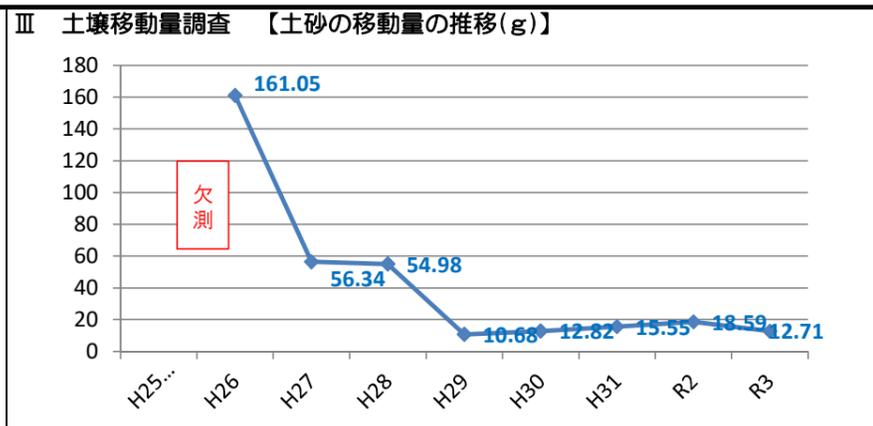
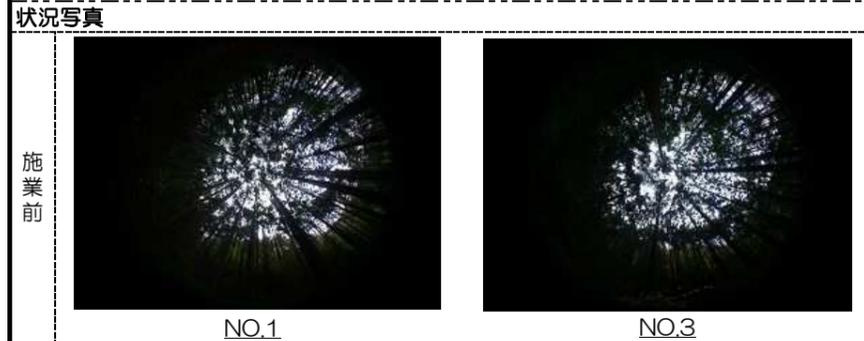
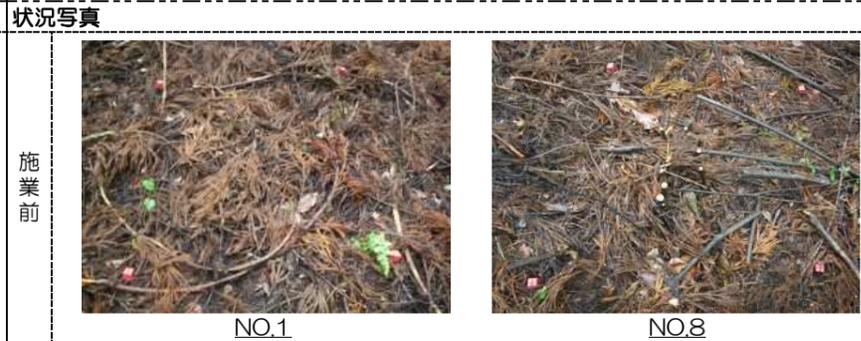
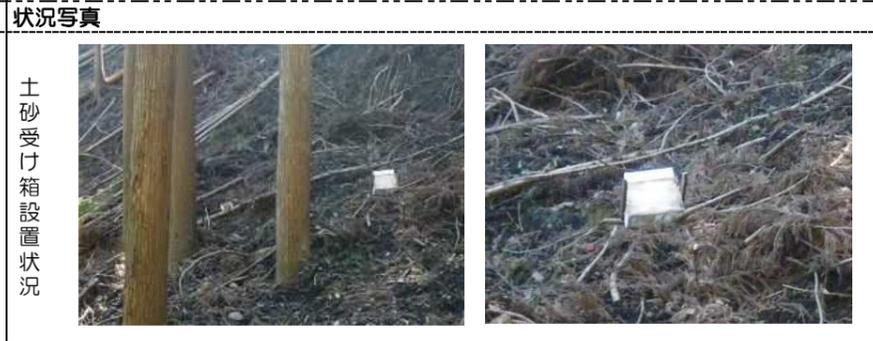
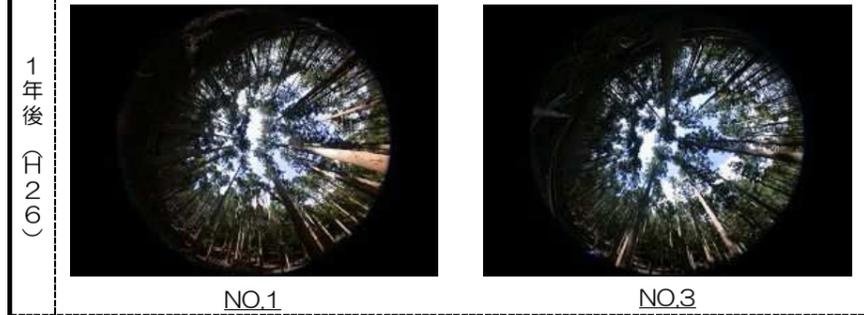
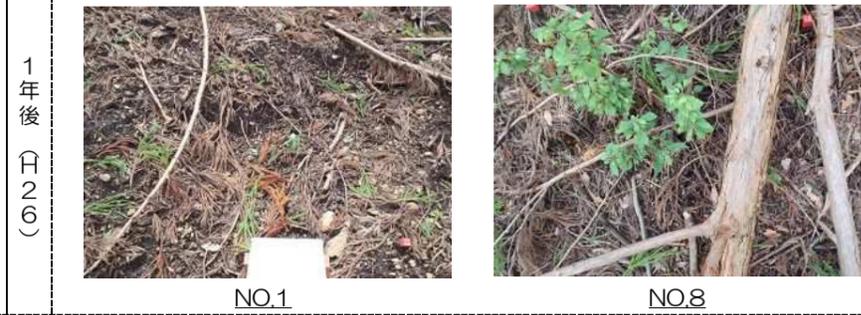
【施業前1】 【施業後1】 【施業前2】 【施業後2】

・間伐の結果、林内が明るくなった。
 ・地表面の傾斜は 32° と比較的急勾配。
 ・搬出後の残材が林内に置かれた状態になっている。
 ・スギの落葉が厚く堆積していることから、現時点では洗掘等土砂流出の痕跡は見られない。

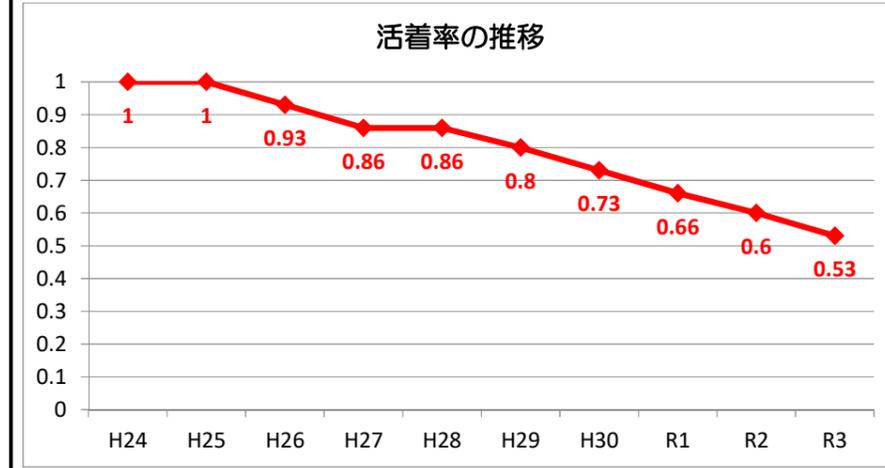
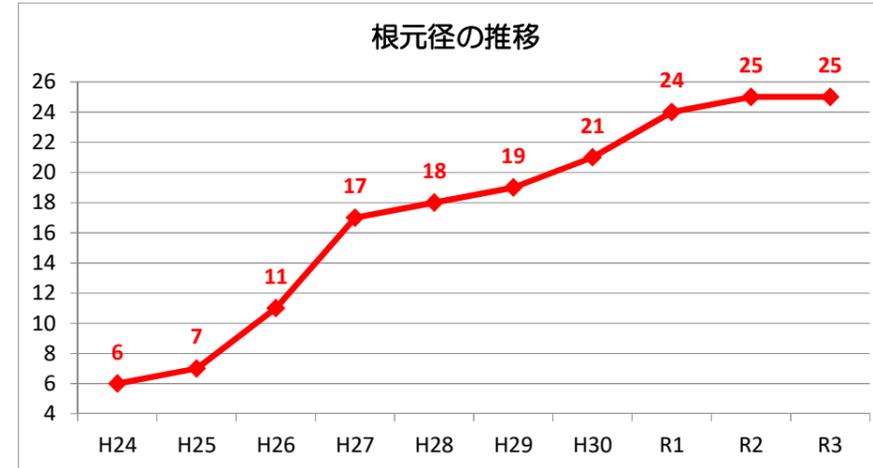
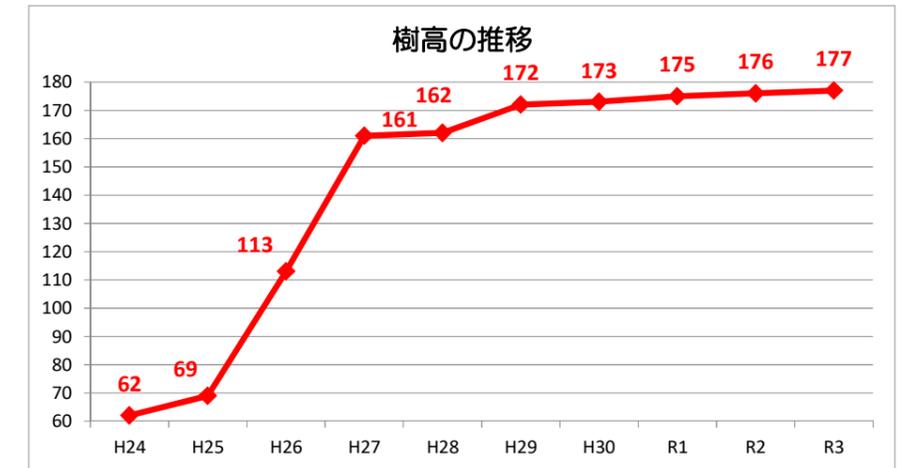
【平成25年度】

- 調査区内の全個体が展葉し、根元径、樹高ともに良好な生育状況を呈している。
- 食害防止ネットにも破損は見られない。
