# 令和7年度山梨県交通事故多発地点（区間）調査の概要

# 令和7年度 交通事故多発地点（区間）一覧

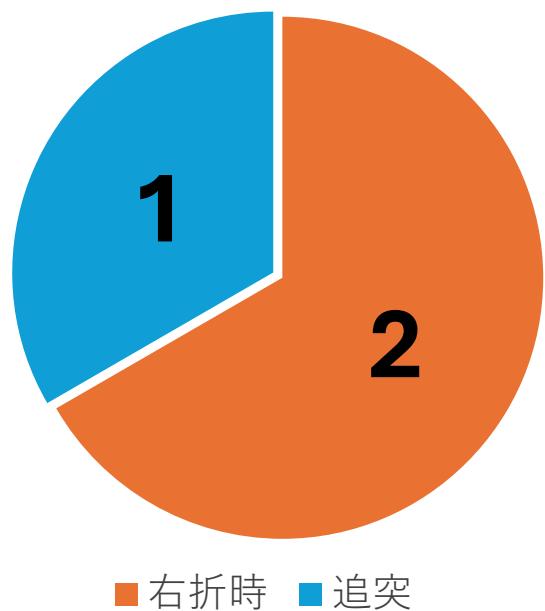
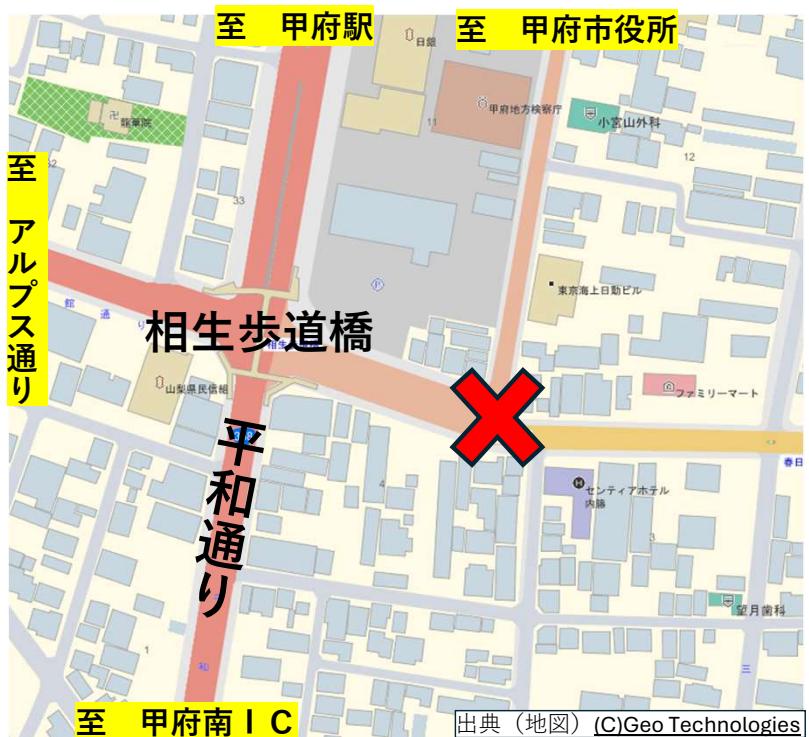
# ① 檢察庁南交差点【地点】

人身事故件数(R6)	3 件
事故の特徴等 ※物件事故の特徴 も含む	信号機のある変則的な形状の交差点。事故形態は追突が最多。他にも車線変更時、横断歩行者との接触等様々な形態の事故が発生。

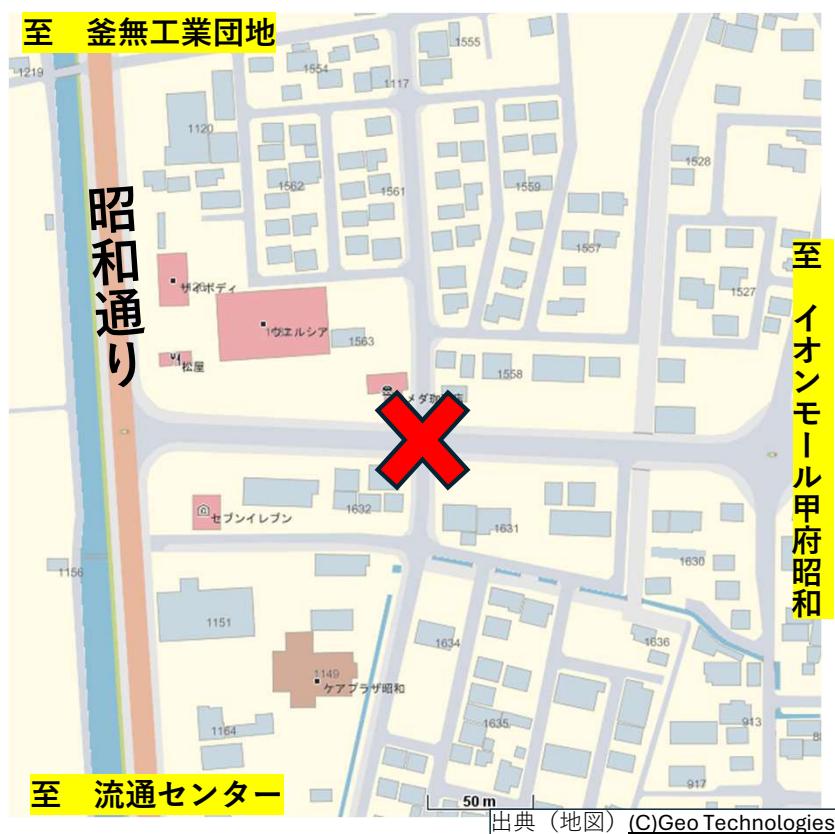
### ③ 昭和町飯喰1105番地【地点】

■出会頭

人身交通事故件数(R6)	3件
事故の特徴等 ※物件事故の特徴 も含む	一時停止箇所がある十字路 交差点。南北の道路から東西 の交差道路へ出る車が、一時 不停车又は一時停止後に安全 不確認のまま流入し、交差点 内で衝突する事故が多発。

南北の道路から交差点に進入する際は、必ず一時停止線手前で止まり、左右の安全確認をしてから発進しましょう。また、東西の道路を走る車は、安全な速度で進行しましょう。

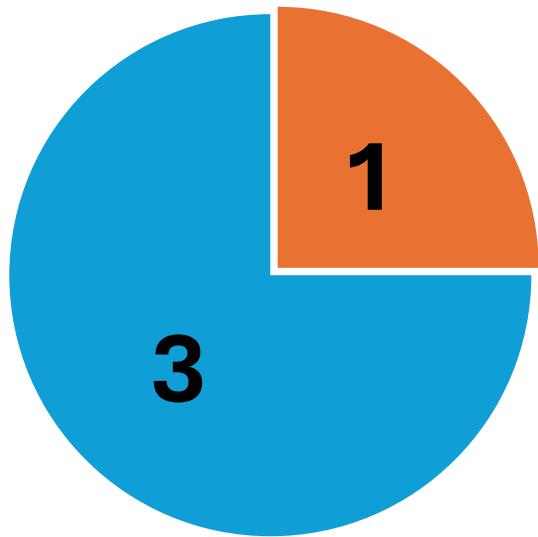
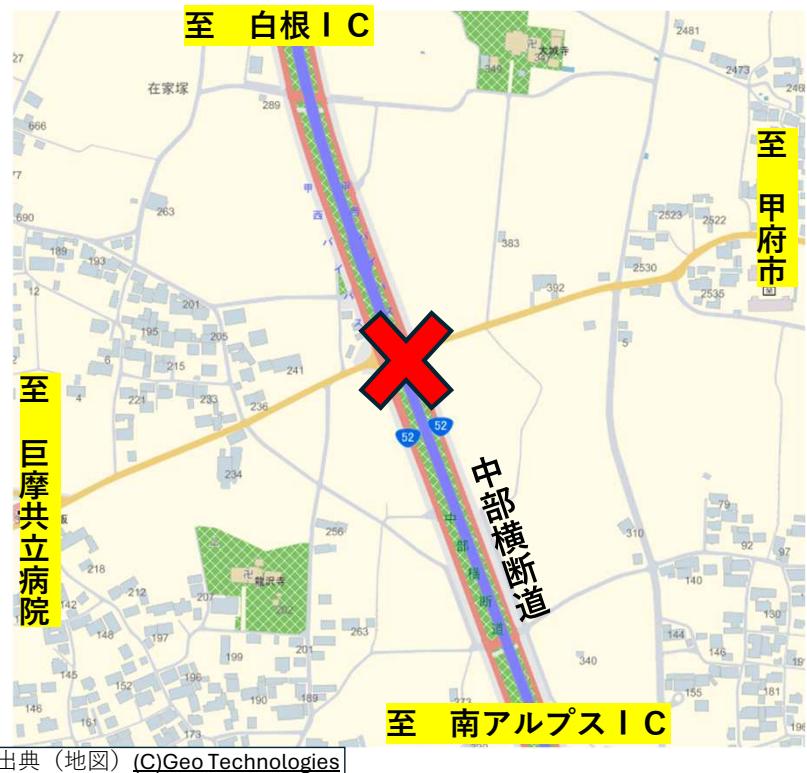
# ④ 大城寺西交差点【地点】

■ 横断歩行者妨害 ■ 出会頭

人身交通事故件数(R6)	4 件
事故の特徴等 ※物件事故の特徴 も含む	変則的な形状の交差点。人身事故・物件事故問わず全ての事故に「横断歩行者妨害」や「信号無視」といった交通違反が絡んでいる。

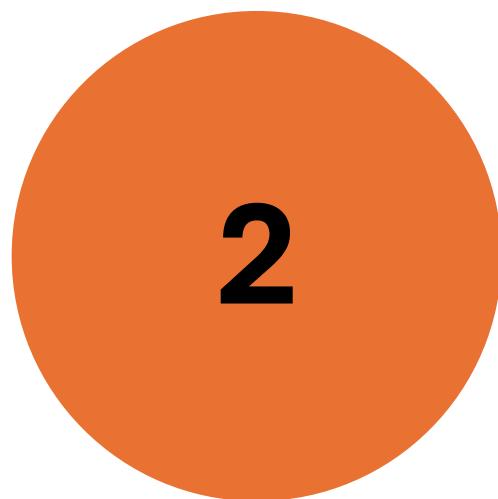
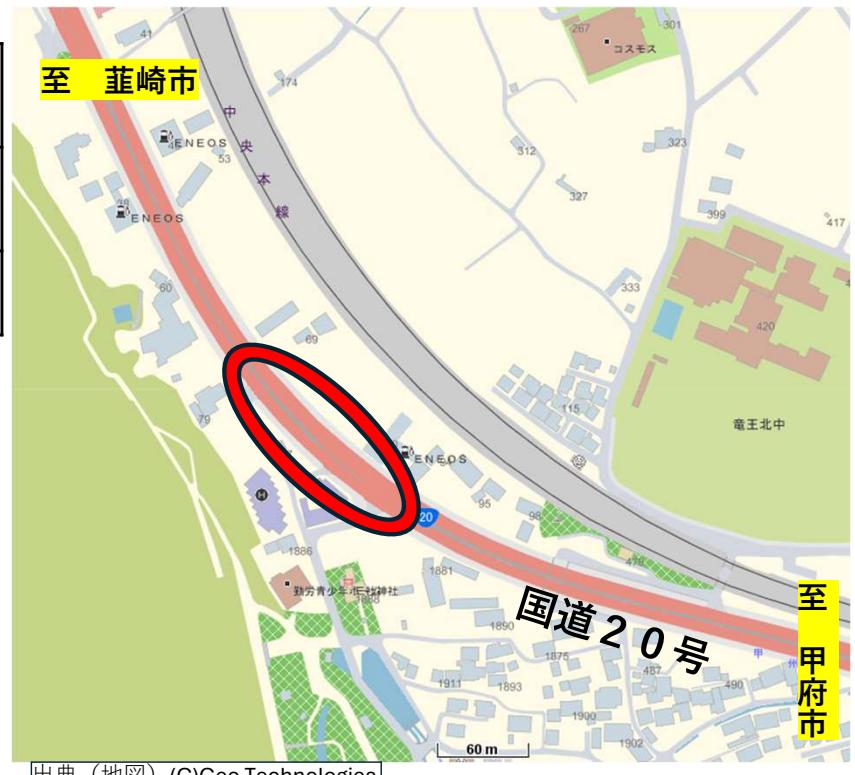
# ⑤ 甲斐市竜王79番地1～

■出会頭

人身交通事故件数(R6)	2件
事故の特徴等 ※物件事故の特徴 も含む	人身事故は2件に留まっているが、物件事故は多発。出会い頭や追突等様々な事故が発生しており「前方不注視」が最多。

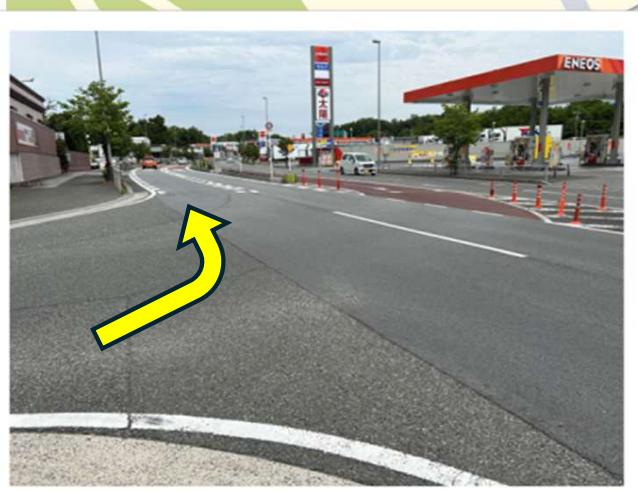
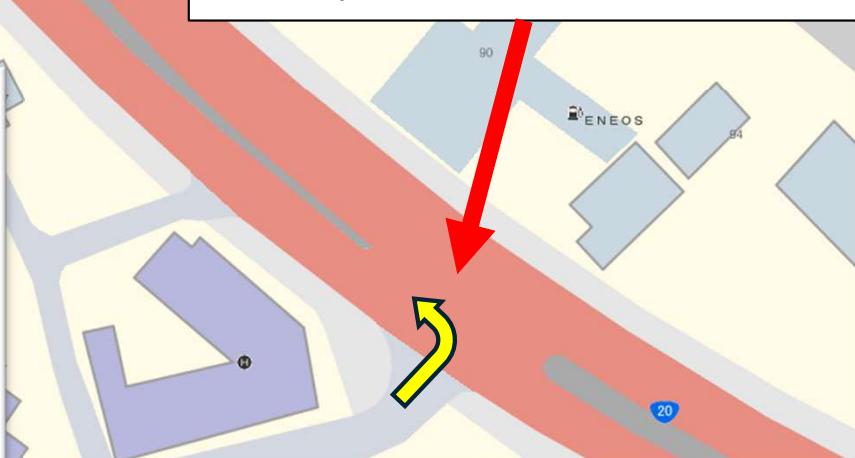
黄色矢印のように市道から国道20号へ左折した車と、国道20号を走行する車による事故が多発しています。市道から左折する車は国道の車の有無を確認し、国道を走行する車はしっかりと前を見て運転しましょう。また、周辺の施設（ガソリンスタンド等）から出る車も周囲をよく確認してください。

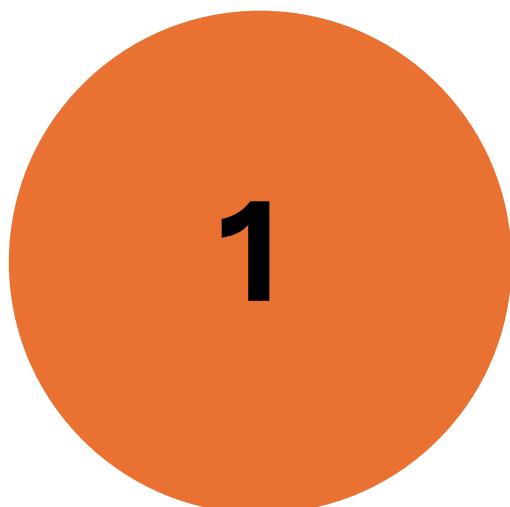
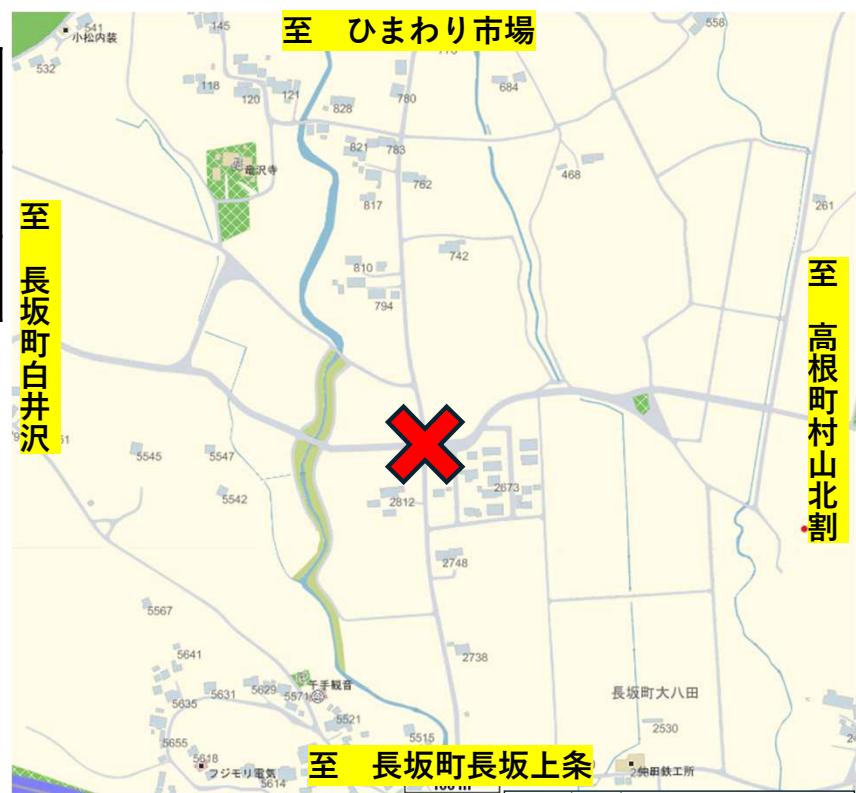
## ⑥ 北杜市長坂町大八田2767番地4先交差点【地点】

■ 出会頭

人身交通事故件数(R6)	1 件
事故の特徴等 ※物件事故の特徴 も含む	東西に一時停止箇所がある 十字路交差点。人身・物件問 わず、いずれも出会頭事故で あり、事故の半数は「一時不 停止」が絡んでいる。

東西を走行する車は、交差点手前で十分な減速・一時停止をするよう心掛けてください。

また、南北を走行する車も交差点手前で十分に減速しましょう。

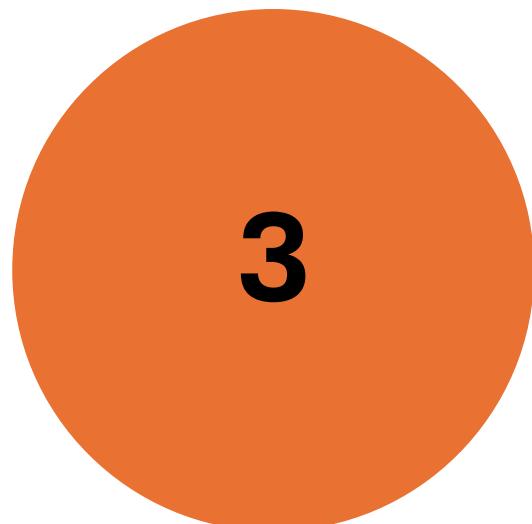
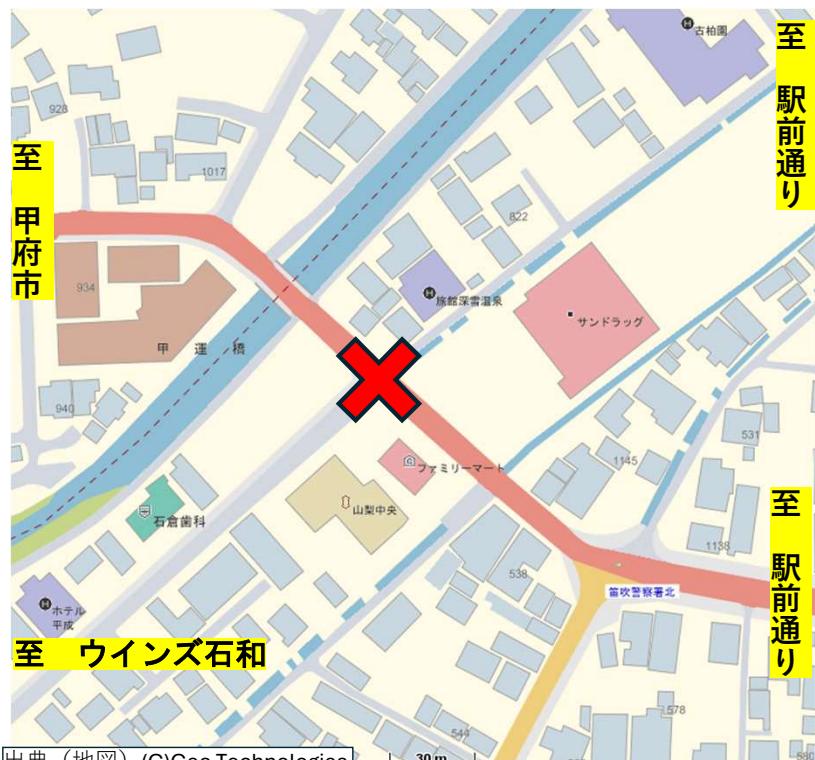
# 甲運橋東詰交差点【地点】

■ 横断歩行者妨害

人身交通事故件数(R6)	3 件
事故の特徴等 ※物件事故の特徴 も含む	信号機のある十字路交差点。 人身事故3件全て、北進する 車両が右折する際に横断歩道上 の歩行者と衝突した「横断歩行 者妨害」の違反が絡む事故。

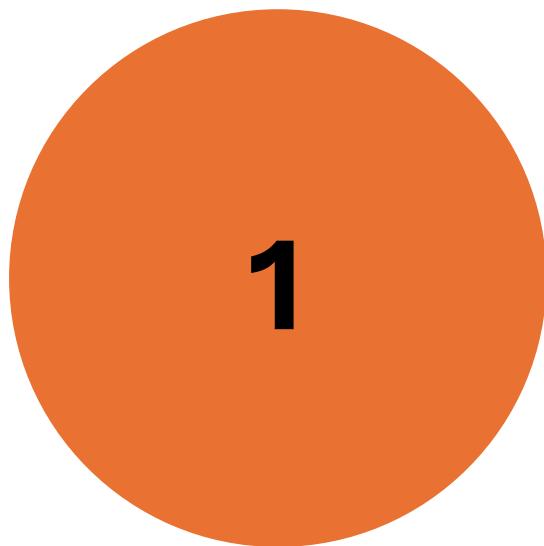
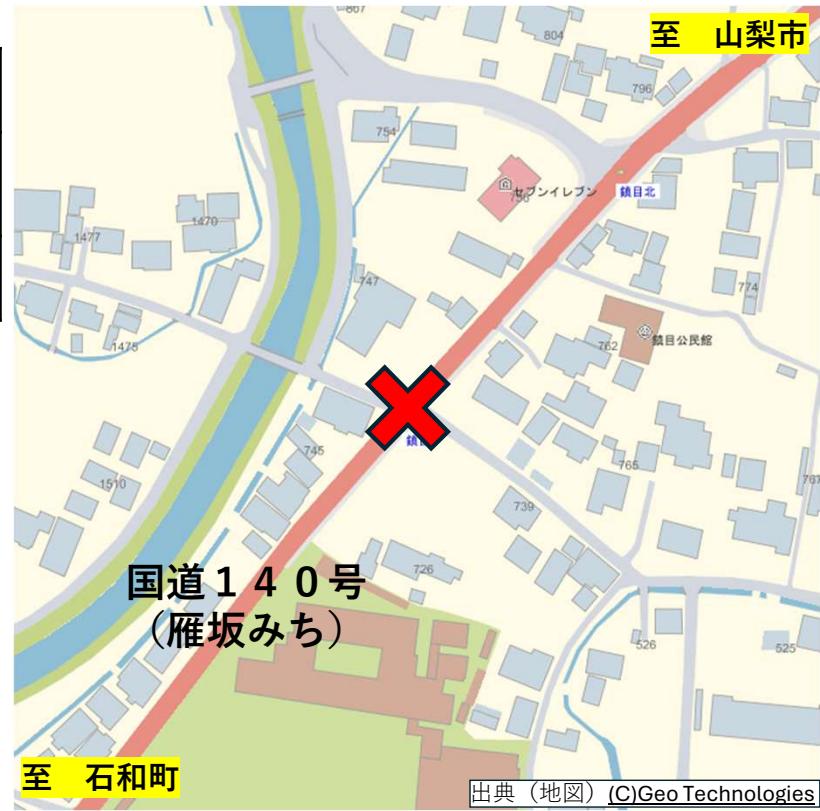
# ⑧ 鎮目交差点【地点】

■ 出会頭

人身交通事故件数 (R6)	1 件
事故の特徴等 ※物件事故の特徴 も含む	信号機のある十字路交差点。 発生した人身事故・物件 事故は全て出会頭であり、 いずれも信号無視が絡んで いる。

速度の出し過ぎに注意し、対面する信号機の従ってください。周囲に車両や歩行者がいないか確実な安全確認をしましょう。

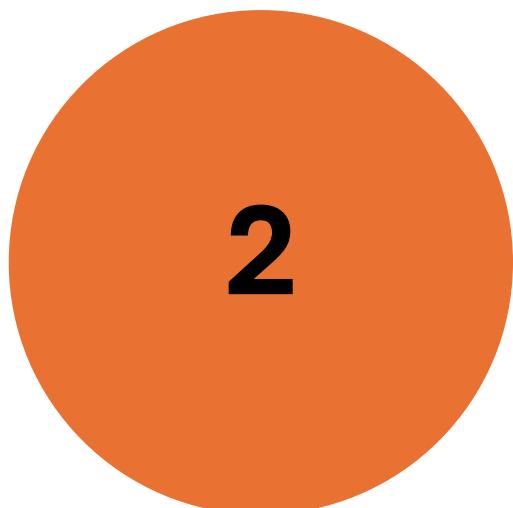
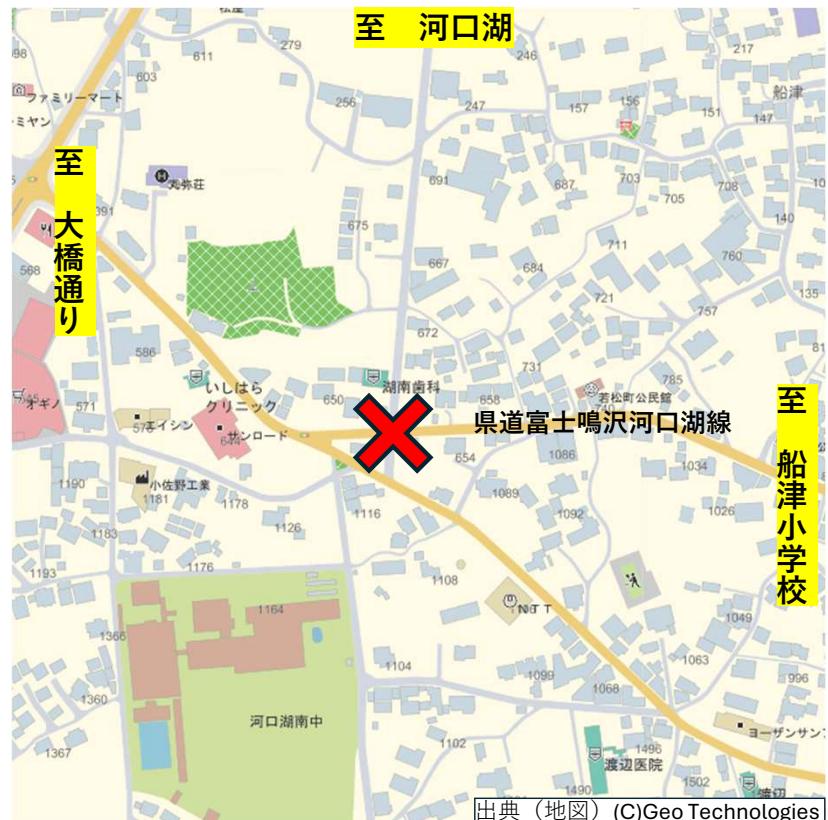
# 三本杉交差点【地点】

■ 出会頭

人身交通事故件数 (R6)	2 件
事故の特徴等 ※物件事故の特徴 も含む	一時停止箇所のある十字路交差点。人身事故は2件に留まっているが、観光客（主にレンタカー）が絡む出会い頭事故が多発している。

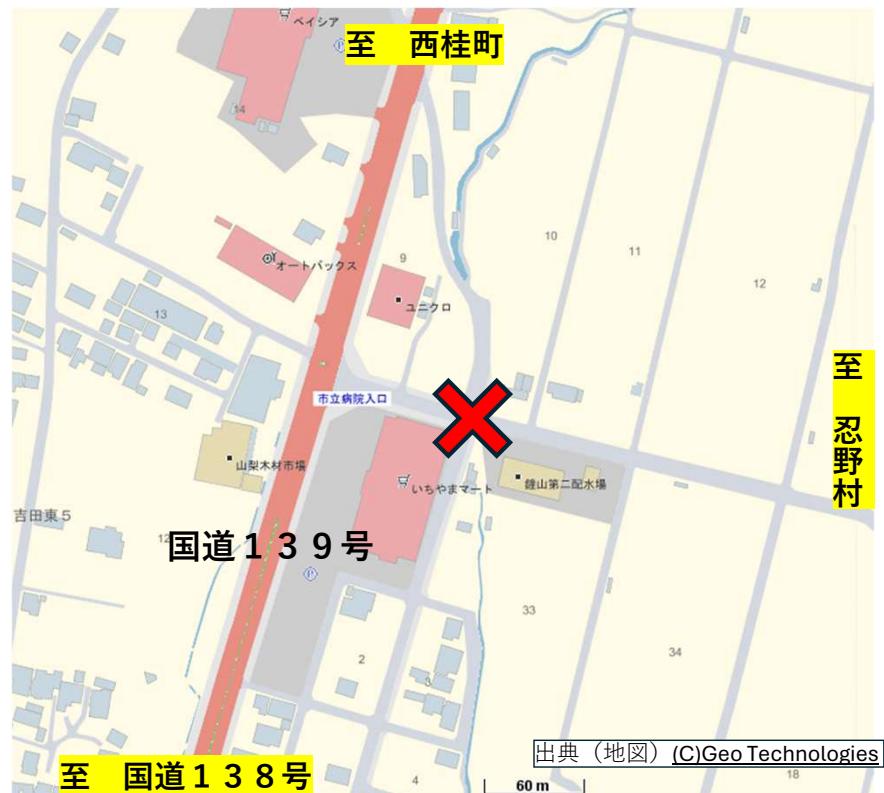
# ⑩ 市立病院入口交差点東方十字路【地点】

人身交通事故件数(R6)	0件
事故の特徴等 ※物件事故の特徴 も含む	一時停止箇所のある十字路交差点。人身事故の発生は無いが、南北の道路を進行する車による「一時不停车」や「安全不確認」が絡む出会い頭の物件事故が多発している。

交差点の北側と南側に一時停止箇所があります。「一時不停车」による交通事故だけでなく、「一時停止後の安全不確認」による事故も多く発生しています。交差点手前での一時停止した後も、左右を確認して注意して進行しましょう。

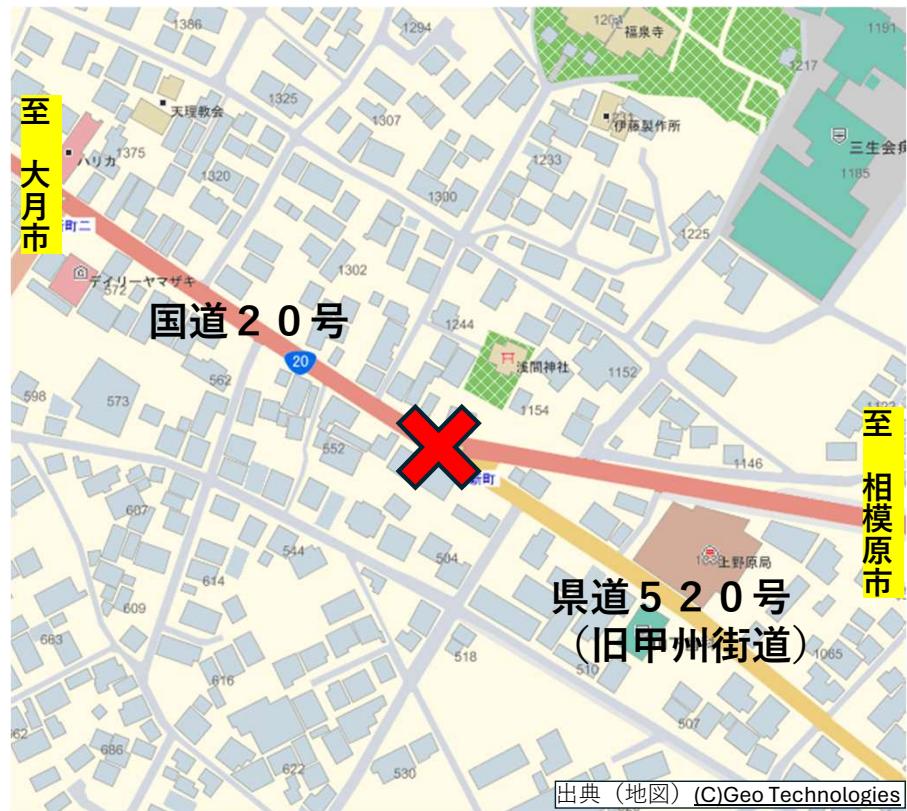
# ⑪ 新町信号交差点【地点】 (上野原市上野原554番地3)

人身交通事故件数 (R6)	0 件
事故の特徴等 ※物件事故の特徴 も含む	信号機のある変則的な形状の交差点。 人身事故の発生は無いが、物件事故の 全てが国道を西進する車による「追突」 や「信号無視」が絡む出会い頭事故が多発 している。
