# 資料編

## 平成26年2月の大雪に伴う園芸用 ハウス被害に関する調査結果

# 1 平成26年2月14～15日の積雪状況【概況】

# 野菜ハウス細密調査について

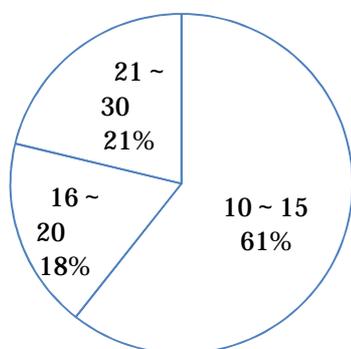
暖房機設定温度(野菜施設)

- ・ 野菜や花きの暖房設備が設置されている施設では、加温機を利用し、融雪対策を行っていた。
- ・ 暖房機の設定温度は、野菜施設では10～15 が最も多く、60%の施設で設定されており、40%の施設で15 以上に設定されていた。
- ・ 花きでは10～15 が33%、16～20 が38%、21～30 が29%で通常の温度管理より高い温度帯で設定されていた。
- ・ 加温(昇温)は85%が降雪前から行っており、温度確保による融雪に努めていた。
- ・ 融雪時の二重カーテンの開閉状況については、67%がカーテンを全開、24%が半開にし、施設天上部の温度上昇に努めていた。
